**ANÁLISIS HISTÓRICO DE EVENTOS CLIMÁTICOS EXTREMOS Y SUS IMPACTOS EN APURIMAC Y CUSCO Y CARACTERIZACIÓN Y EVALUACIÓN DE RIESGOS DE DESASTRES OCASIONADOS POR PELIGROS CLIMÁTICOS Y DE REMOCIÓN EN MASA EN LA MICROCUENCA MOLLEBAMBA**

**INFORME FINAL**

**MICROCUENCA MOLLEBAMBA**

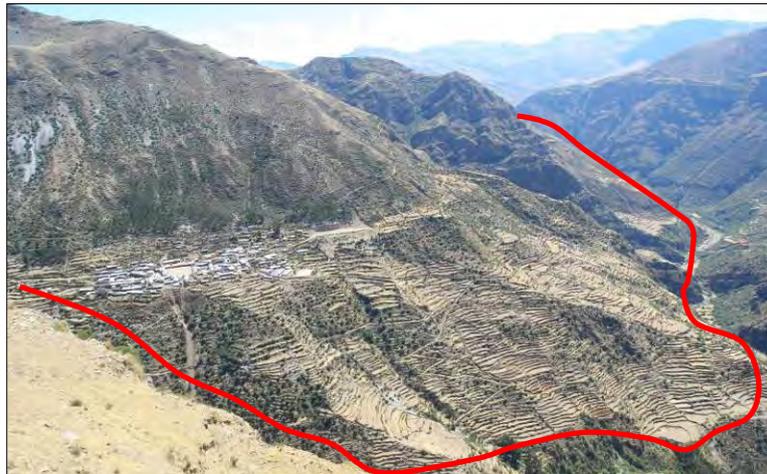
Figura N° 8.8

Zona de la carretera Silco – Vito donde se aprecia fallas regionales que cortan la carretera

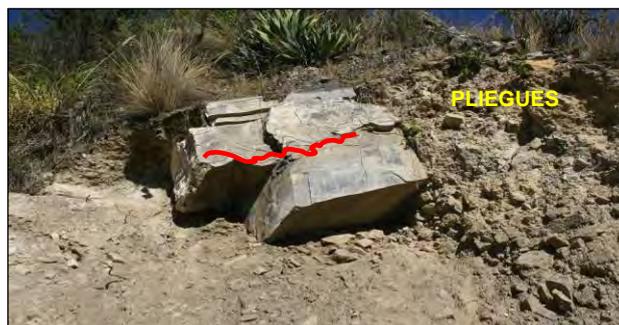
Figura 8.9

Comunidad de Calcauso, apreciamos pliegues de venas de cuarcita, esto por el esfuerzo compresivo de las rocas por encontrarse en una zona de fallamiento.

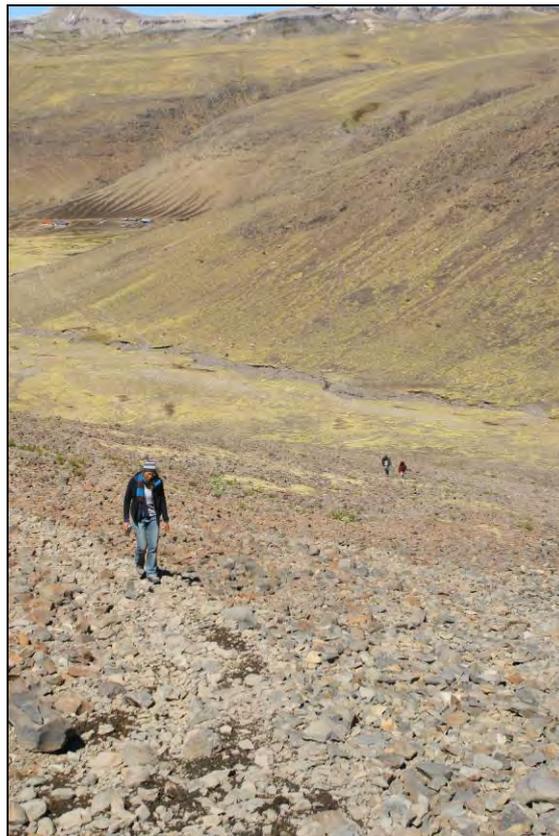
Figura 8.14  
Zona de erosión producto de superficie cubierta por material morrénico disperso

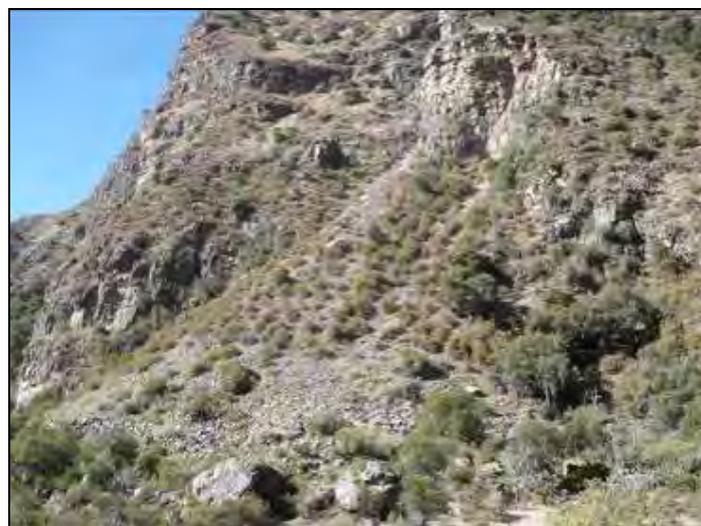
**Grado de peligro asociado a procesos geodinámicos.** En caso de grandes eventos climáticos o sísmicos podría desencadenar un evento que podría llegar hasta el río Sequeña, alterando en mediana forma y de forma temporal el curso normal del río.

Figura 8.30  
Zona de alto grado de intemperismo y fracturamiento de rocas

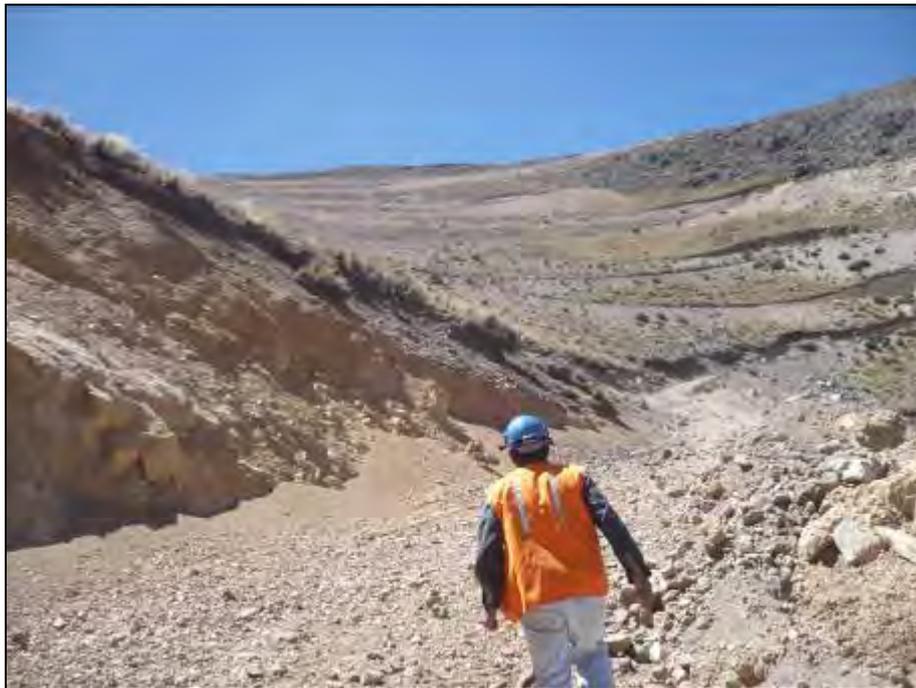
**Grado de peligro asociado a procesos geodinámicos.** La generación de material suelto producto del deslizamiento implica una acumulación de material que en épocas donde las precipitaciones se generan con gran intensidad llevara a formación de huaycos, lo que significa una asociación indirecta para la generación de eventos de flujo hídrico – geodinámico.

Figura 8.31  
Deslizamiento generado por actores antrópicos

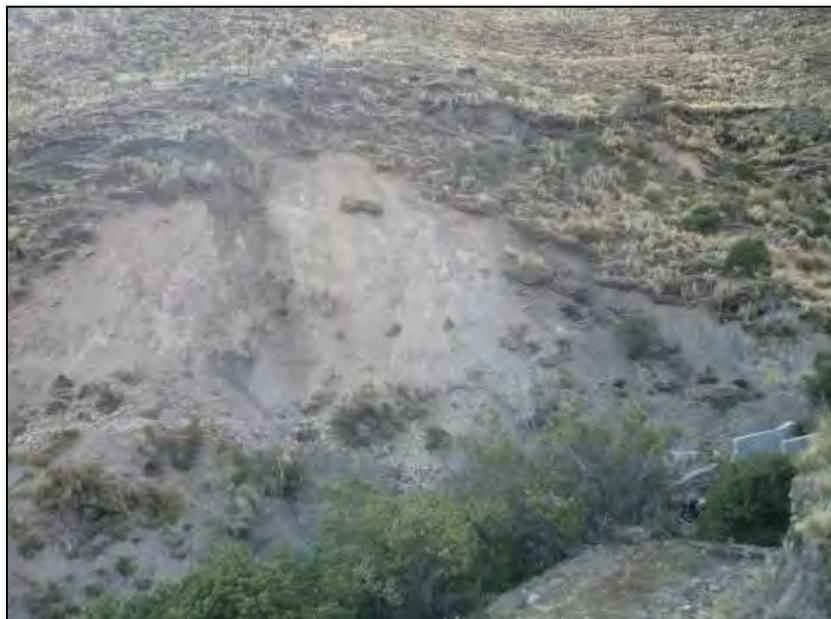
Figura 8.33  
Bloqueo o desgaste del canal Condori

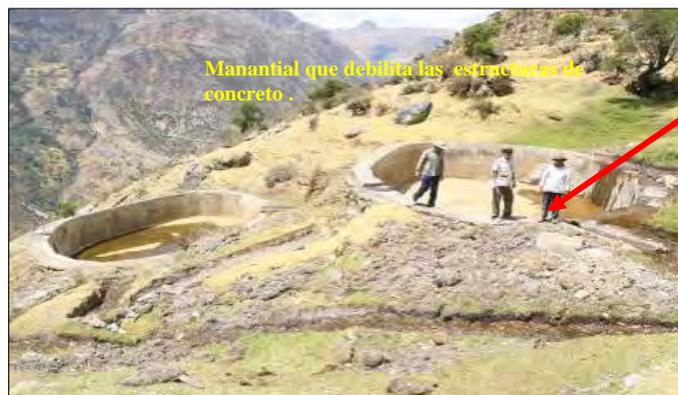
Se encuentra ubicado en la comunidad de Silco, son dos reservorios de agua de uso agrícola hechos contiguos y están ubicados en una quebrada con una pendiente de 35°-40°, el gran problema potencial de estos es que en la parte superior se encuentra un manantial que prácticamente está haciendo ceder la infraestructura y esto asociado a una zona de fallamiento.

Figura 8.35  
Reservorios de agua Sector Silco afectados por manantes y fallas geológicas

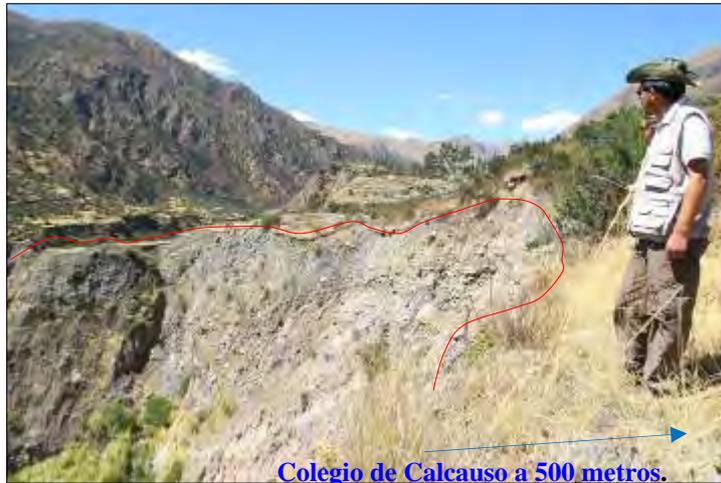
Figura 8.41  
Deslizamiento Crecimiento de valle zona Calcauso

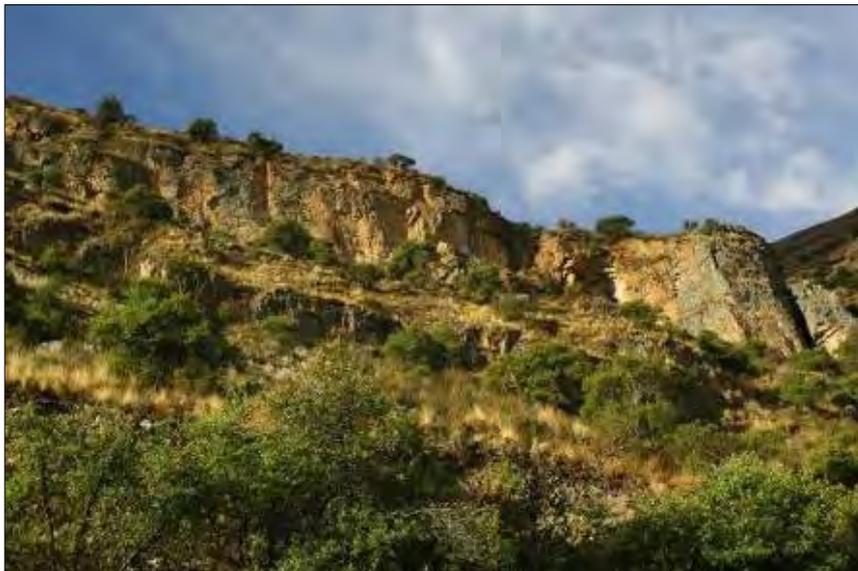
Figura 8.42  
Deslizamiento Crecimiento de valle zona Calcauso

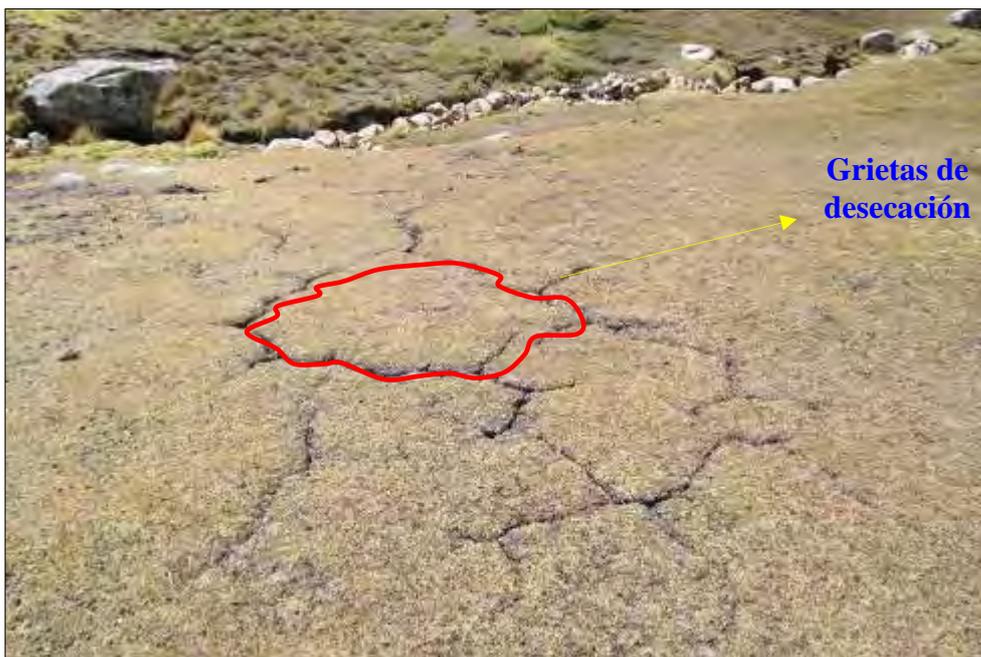
Figura 8.43  
Grietas de Desecación

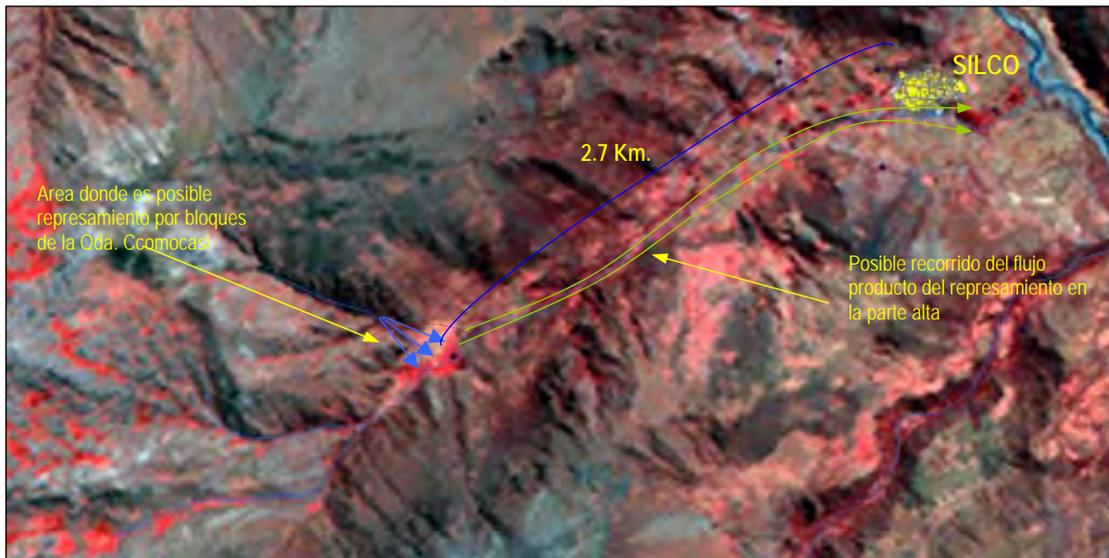
Figura 8.51

Silco presenta una ubicación poco favorable para el desarrollo urbano. Actualmente, la vulnerabilidad del centro poblado y de la infraestructura de riego es alta.

Imagen satelital muestra ubicación del Centro Poblado Silco, al costado de quebrada por donde podría discurrir caudal extraordinario como producto de represamiento y desembalse

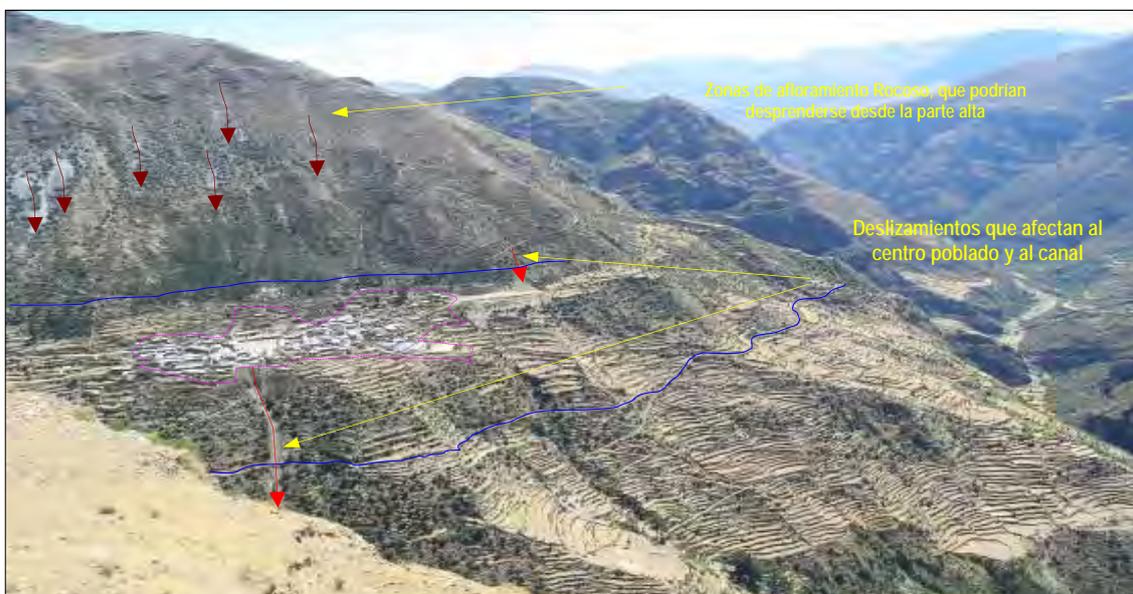
No se ha identificado obras de mitigación para controlar los deslizamientos y estabilizar las laderas.

Figura 8.53  
Centro poblado Vito

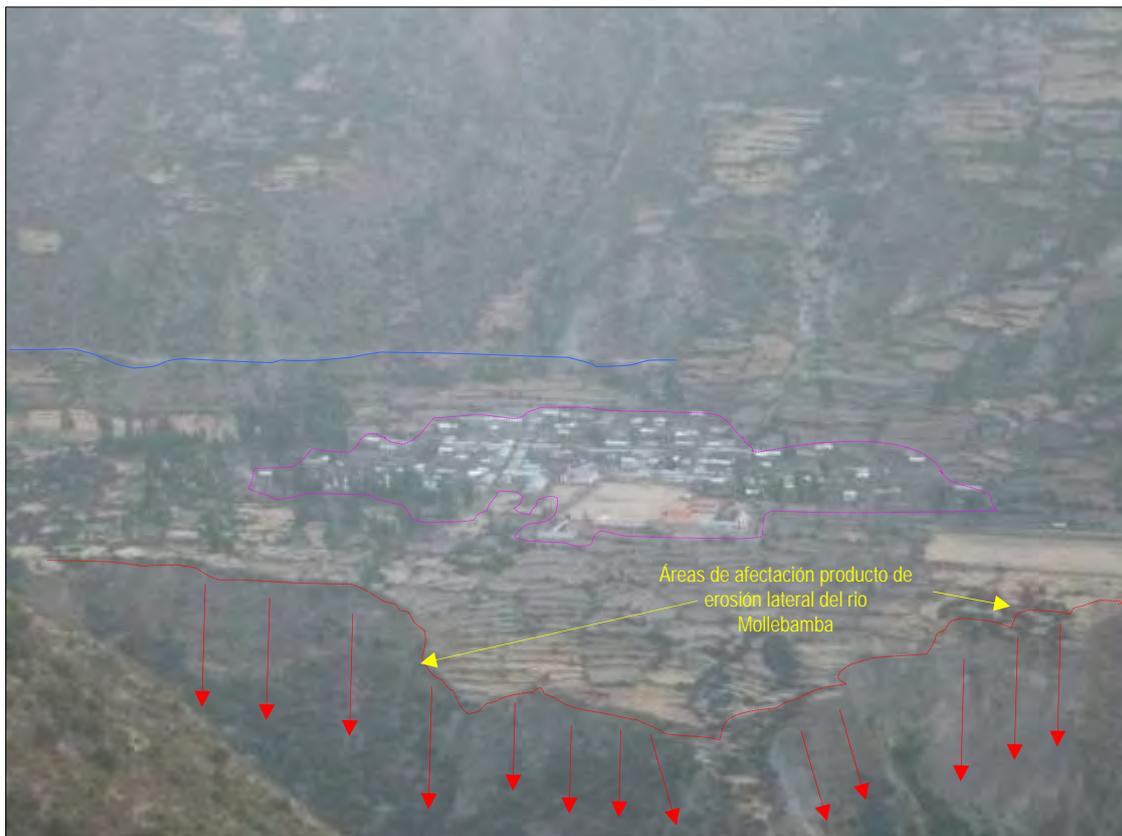
Otro aspecto es que no existen defensas ribereñas o infraestructura de soporte que impidan o limiten la erosión o desgaste de los suelos agrícolas que genera el río Mollebamba ocasionando la pérdida de áreas de cultivo en las zonas ribereñas.

Figura 8.56  
Centro Poblado Calcauso
