## Evaluación geológica post-sismo del 14 de agosto del 2016: reactivación de la falla Yanque, Arequipa

**Gabino F. Delgado, Carlos Benavente, Luis Albinez, Enoch Aguirre, Edu Taipe**

Instituto Geológico, Minero y Metalúrgico INGEMMET, Av. Canadá 1470, Lima, Perú. ([gdelgado@ingemmet.gob.pe](mailto:gdelgado@ingemmet.gob.pe))

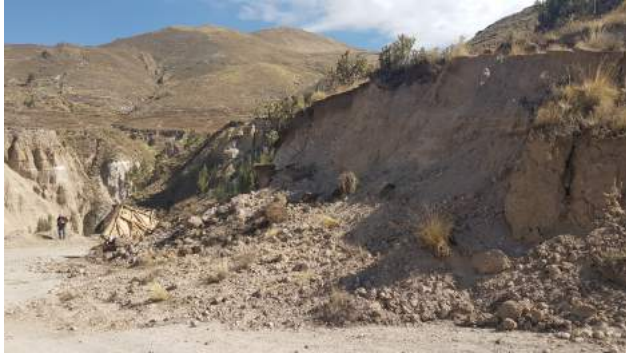
En la zona evaluada la mayoría de los deslizamientos observados son superficiales (Figura 8), principalmente se encuentran en cortes de carretera (ej. En la carretera Coporaque-Ichupampa-Lari y en Yanque en la margen izquierda el río Colca, entre otros). Ver Foto 1.

**Foto 1.** Deslizamiento en la carretera Coporaque - Ichupampa, margen derecha del río Colca.

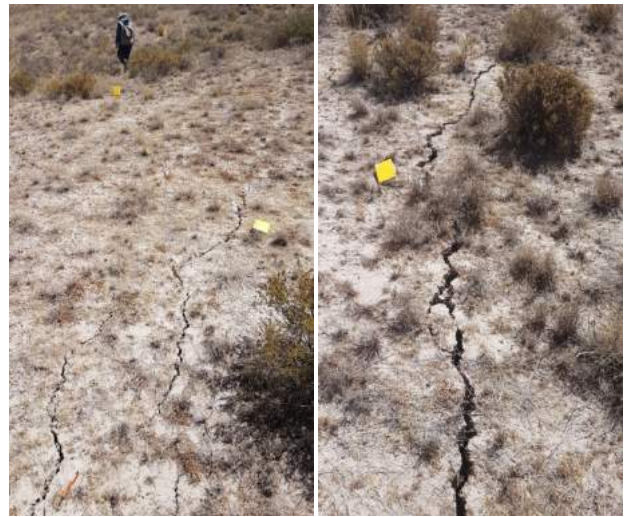
En la zona evaluada, estas afectan vías de comunicación y terrenos de cultivo (Figura 8). Se evidencian agrietamientos en zonas muy cercanas a los segmentos reactivados (Fotos 3, 4; Figura 9). En el sector de Hupana al noreste de Ichupampa la dirección preferente de las grietas son N120° y llegan a tener aberturas de hasta 10cm.

**Foto 3.** Grietas en el terreno generadas por el sismo del 14 de agosto, llegando a presentar abertura de hasta 10 cm.

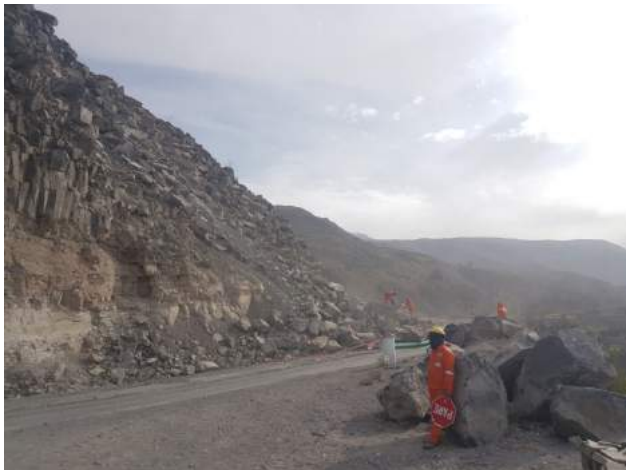
en el Valle (Figura 8) y otros que afectan las carreteras que unen los centros poblados (ej. En la carretera Chivay-Yanque y Achoma-Maca). Foto 2.

**Foto 2.** Caída de rocas (Derrumbe) en el tramo de la carretera Achoma-Maca. Margen izquierda del río Colca.

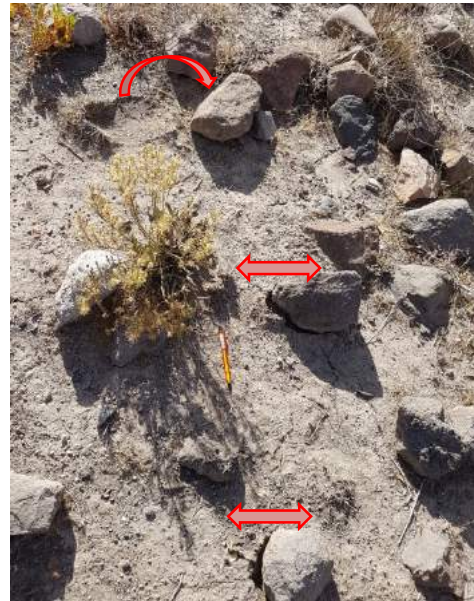
**Foto 4.** Se observa bloques movidos, en algunos casos volteados, por la vibración del terreno frente a las ondas sísmicas.

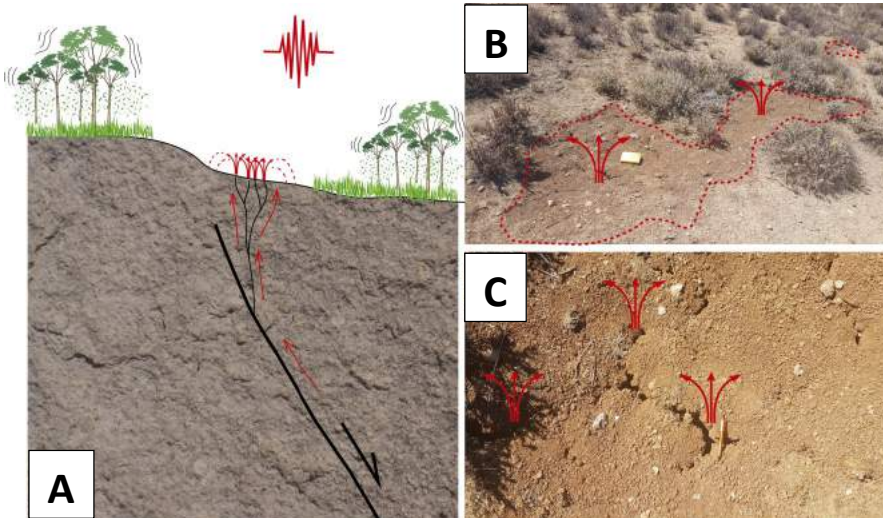
**Figura 9.** Grietas y licuefacción de suelos. Se observa material expulsado del subsuelo a través de zonas de debilidad (grietas). Este material o depósitos son de color diferente al observado en superficie y con grado de cohesión bajo. A) interpretación sobre la relación de las grietas y la licuefacción; estos suelos expuestos en superficie están relacionados con la sacudida del terreno y sólo se observan a lo largo de la traza de la falla Yanque. B) disposición lineal de estos depósitos expulsados (ver libreta como escala). C) detalle de las grietas, con aberturas de 5 cm, y del material expulsado a través de ella.

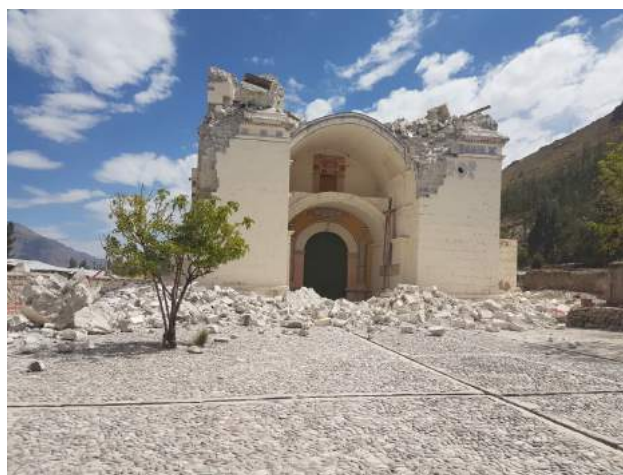
Los daños ocasionados por la reactivación de la Falla Yanque fueron: viviendas colapsadas, deslizamiento, derrumbes, caídas de rocas y agrietamientos en el terreno, determinados por la relación amplificación de onda, tipo de suelo y tipo de construcción (Fotos 5 y 6).

Foto 5. Daños en la iglesia destruida, los campanarios de la iglesia colapsados por efectos del movimiento sísmico.

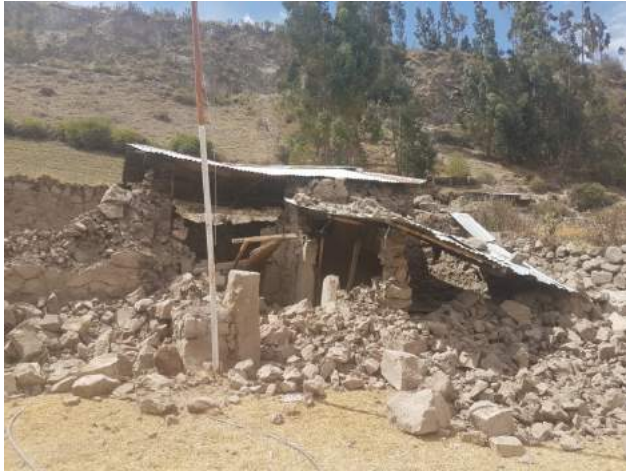
**Foto 6.** Vivienda colapsada por efecto de la amplificación de ondas sísmicas, el suelo y el tipo de construcción.

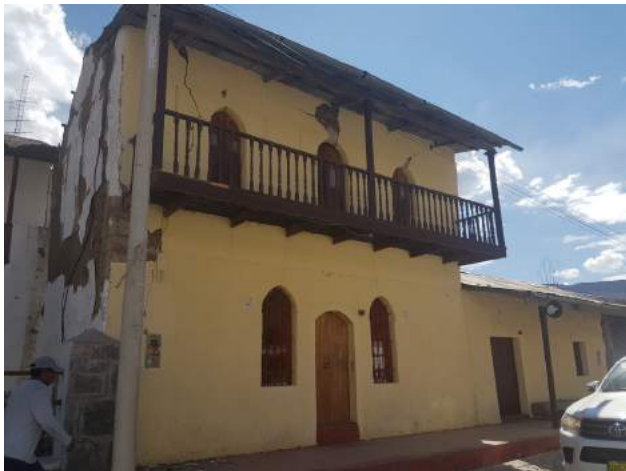
Los daños ocasionados por la reactivación de la Falla Yanque y el posterior sismo fueron: viviendas colapsadas, deslizamiento, derrumbes, caídas de rocas y agrietamientos en el terreno, determinados por la relación amplificación de onda, tipo de suelo y tipo de construcción (Fotos 7 y 8). También ocasiono la muerte de tres personas.

**Foto 7.** Vivienda afectada, los muros están agrietados por efecto de la amplificación de ondas sísmicas, el suelo y el tipo de material, es considerada una vivienda inhabitable.

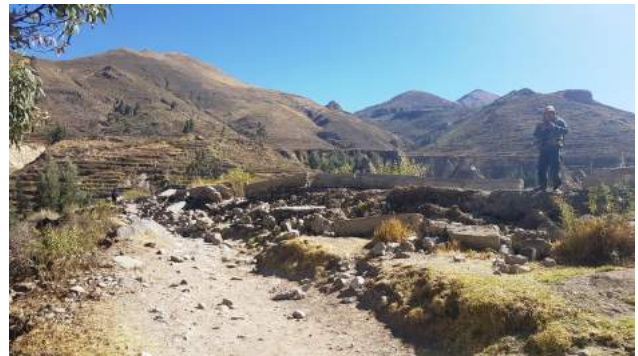
**Foto 8.** Canal destruido por efecto de la amplificación de ondas sísmicas, el suelo y el tipo de construcción.

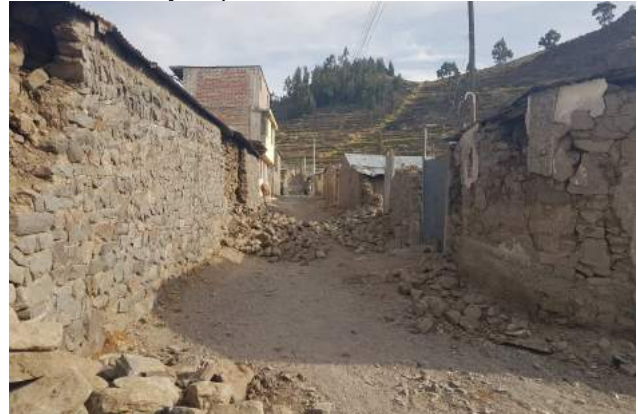
**Foto 10.** Muros colapsados por efecto de la amplificación de ondas sísmicas, el suelo y el tipo de construcción, nótese la vivienda de material noble que no sufrió mayor daño.

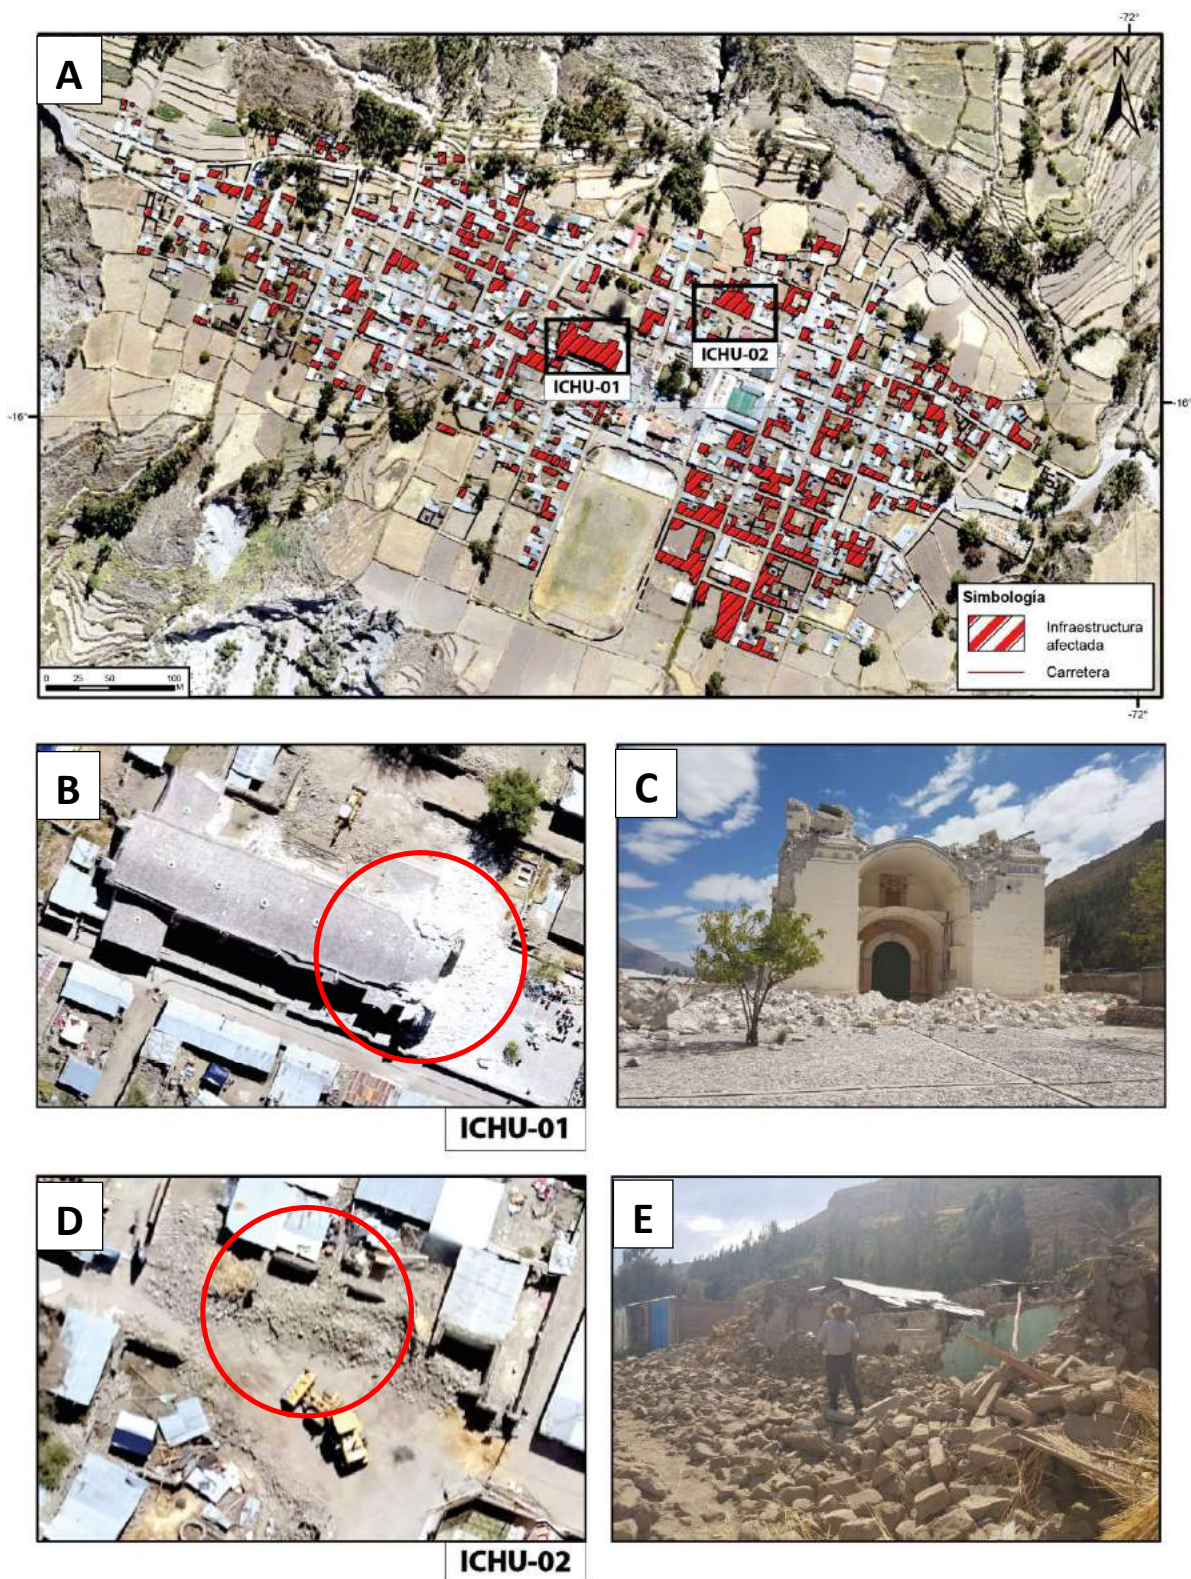
**Figura 16.** A) Registro aéreo de viviendas dañadas en Ichupampa por efecto del sismo del 14/08/2016, los polígonos en rojo muestran la infraestructura afectada; B) Detalle de la iglesia de Ichupampa; C) Fotografía de campo de la iglesia de Ichupampa; D) Detalle de imagen aérea de viviendas afectadas al norte la plaza principal de Ichupampa, donde se observa los muros colapsados; E) Fotografía de campo de las viviendas mostradas en la Figura D.

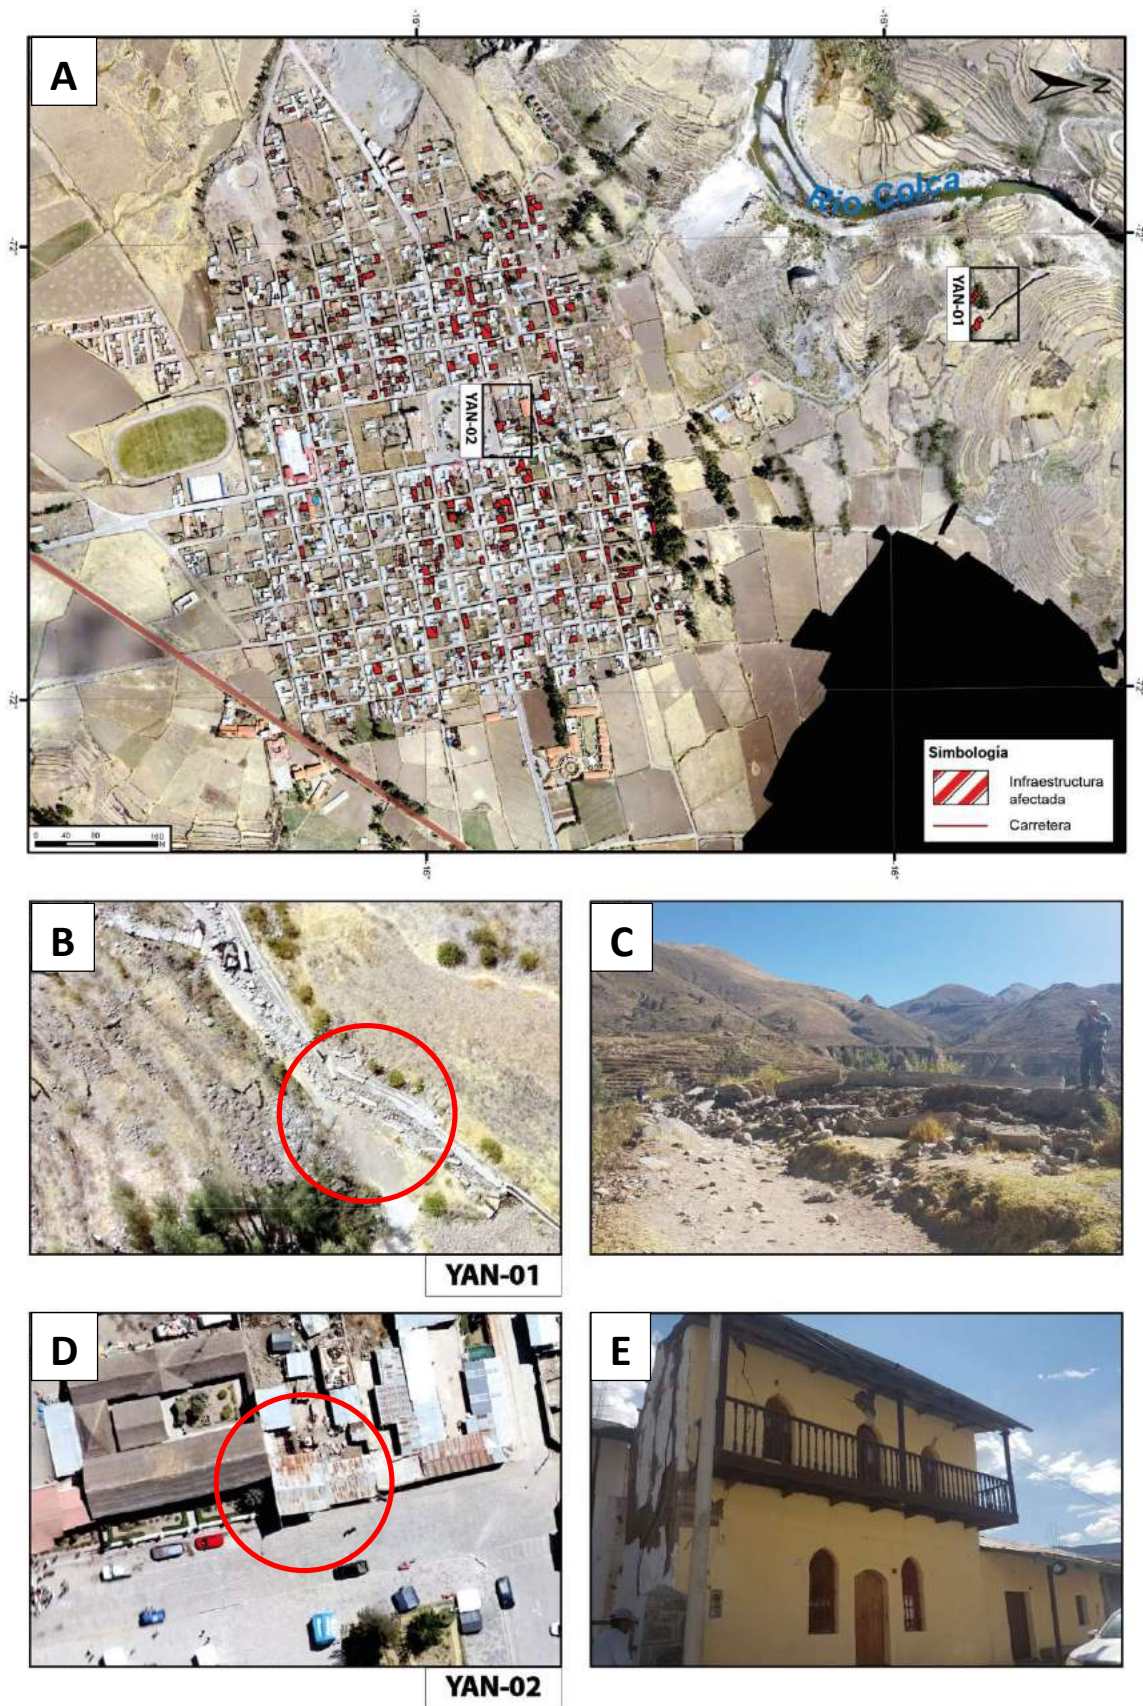
**Figura 17.** A) Registro aéreo de viviendas dañadas en Ichupampa por efecto del sismo del 14/08/2016, los polígonos en rojo muestran la infraestructura afectada; B) Detalle del canal de Yanque; C) Fotografía de campo del canal de Yanque; D) Detalle de imagen aérea de viviendas afectadas en la plaza principal de Yanque, donde se observa los muros agrietados; E) Fotografía de campo de una de las viviendas mostrada en la Figura D.

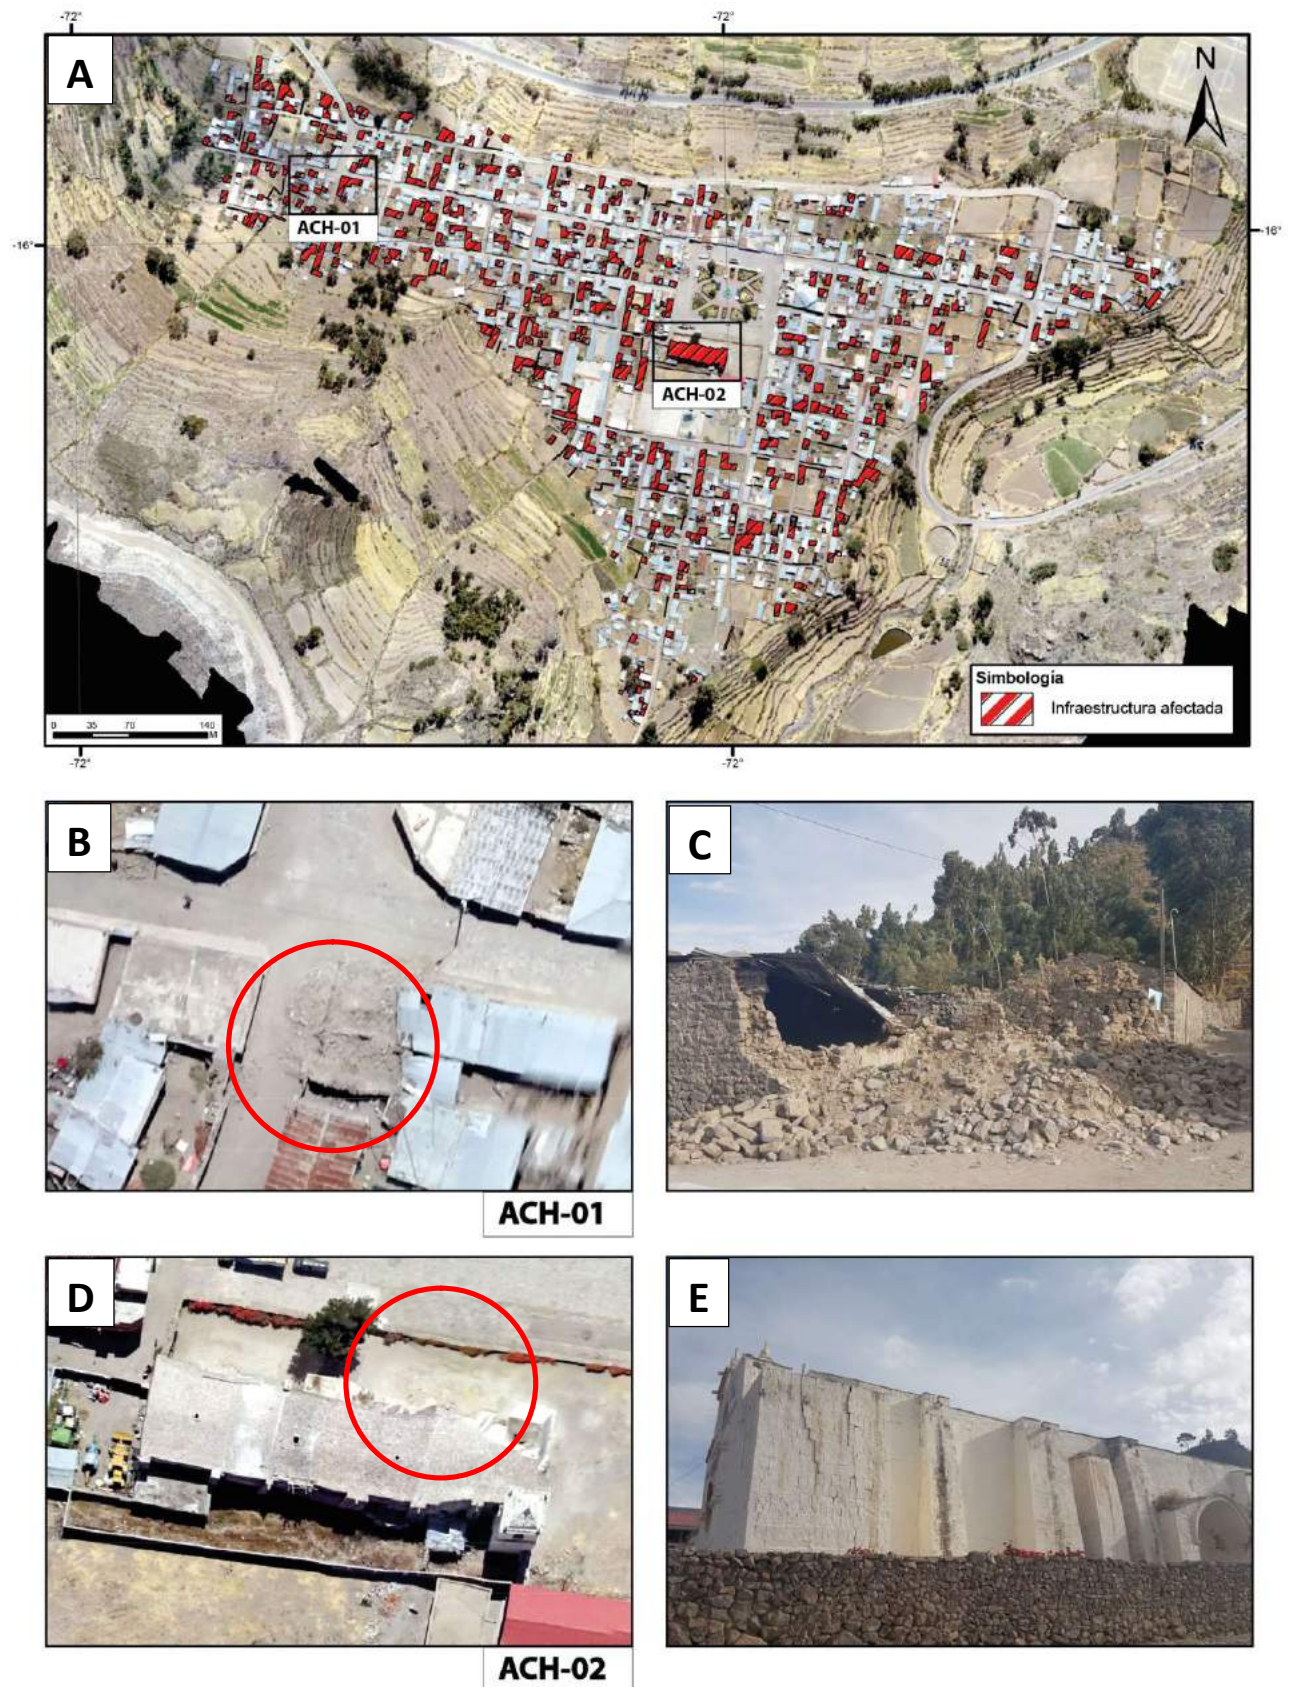
**Figura 18.** A) Registro aéreo de viviendas dañadas en Achoma por efecto del sismo del 14/08/2016, los polígonos en rojo muestran la infraestructura afectada; B) Detalle de imagen aérea de viviendas afectadas al Ingreso de Achoma, donde se observa los muros colapsados; C) Fotografía de campo de la vivienda mostrada en la figura C; D) Detalle de la iglesia de Achoma; E) Fotografía de campo de la iglesia de Achoma con facturas en los muros.
