# DESLIZAMIENTO EN LA COMUNIDAD JUAN DEL GRIJALVA, CHIAPAS, MÉXICO

Autores.- Ingenieros: Gustavo Arvizu Lara, Moisés Dávila Serrano, Juan de Dios Alemán Velásquez.

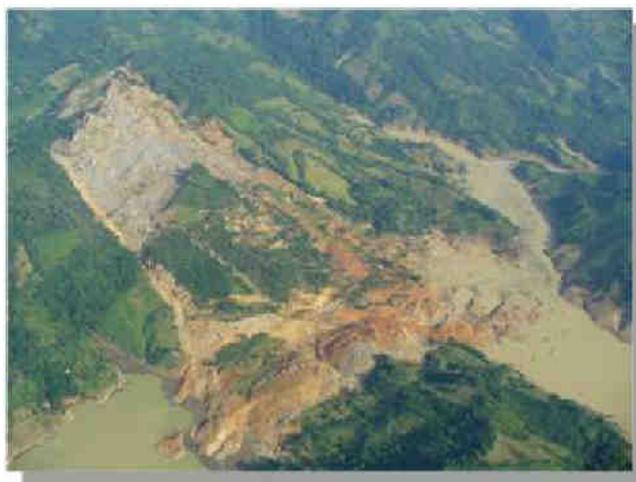
Figura 1 – Imagen aérea mostrando el deslizamiento

El 4 de Noviembre del 2007 después de tres días de intensas lluvias, ocurrió un deslizamiento en la ladera derecha del Río Grijalva.

La obstrucción del cauce formó un tapón de 800 m de longitud en el embalse de la presa Peñitas Este hecho se sale de lo convencional, debido a 3 razones principalmente:

Inicialmente se planteó excavar antes del 15 de Diciembre del 2007 un canal a la elevación 100, con una cubeta de seis metros de ancho, posteriormente por etapas continuar la excavación hasta la elevación 92.

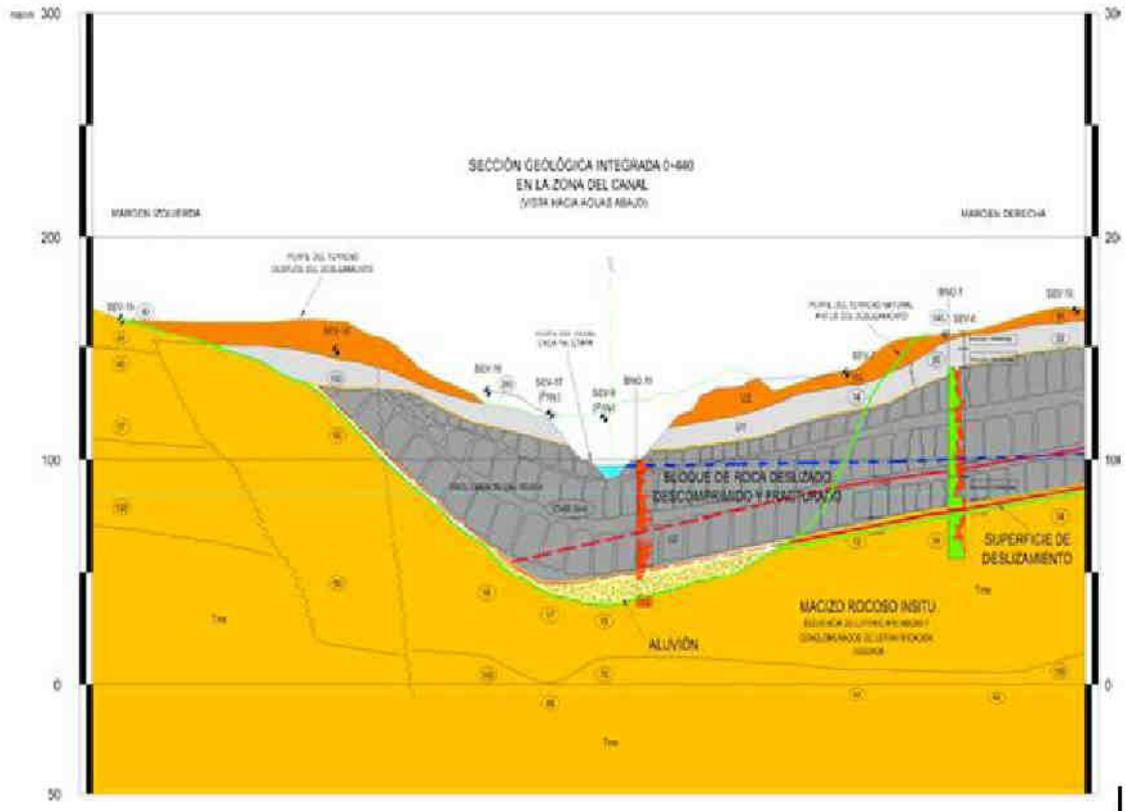
En el aspecto geológico un fenómeno que comenzó a gestarse en tiempos no antropológicos (tal vez hace miles de años), el cual se refiere a la inestabilidad propia del paquete sedimentario deslizado, con inclinación hacia el cañón, se relaciona con el desplome de la costilla topográfica que funcionaba como parteaguas en la parte posterior del caído y que coincide con el trazo de la falla de La Laja.

Posteriormente la intensa lluvia saturó el terreno, y el nivel freático sufrió ascensos y descensos en la masa rocosa, lo que provocó un efecto de empuje de subpresión en la capa blanda de lutita, permitiendo que el bloque se deslizara como si fuera una barra de hielo aprovechando el debilitamiento de los bordes sur y norte del área, asociados a fallas de deslizamiento lateral.

El deslizamiento ocurrió a través de una capa blanda (estrato) de lutita, constituida por una arcilla plástica de resistencia marcadamente inferior a la arenisca que la subyace y con una inclinación de 8 a 10° hacia el río, la arcilla al saturarse, se comportó como un lubricante que facilitó el deslizamiento.

Figura 2. Modelo geológico conceptual del bloque deslizado en la zona del cauce
