# **GEOLOGÍA Y GEODINÁMICA DEL SITIO ARQUEOLÓGICO DE CHOQUEQUIRAO-CUSCO**

Víctor Carlotto<sup>1,2</sup>, José Cárdenas<sup>2</sup>, Lionel Fidel<sup>1</sup>, Walter Pari<sup>1</sup>, Martín Oviedo<sup>2</sup>, Noemí Motta<sup>2</sup>,  
Ronald Concha<sup>2</sup>, Igor Astete<sup>2</sup>

<sup>1</sup>INGEMMET, Av. Canadá 1470 San Borja, Lima, vcarlotto@ingemmet.gob.pe

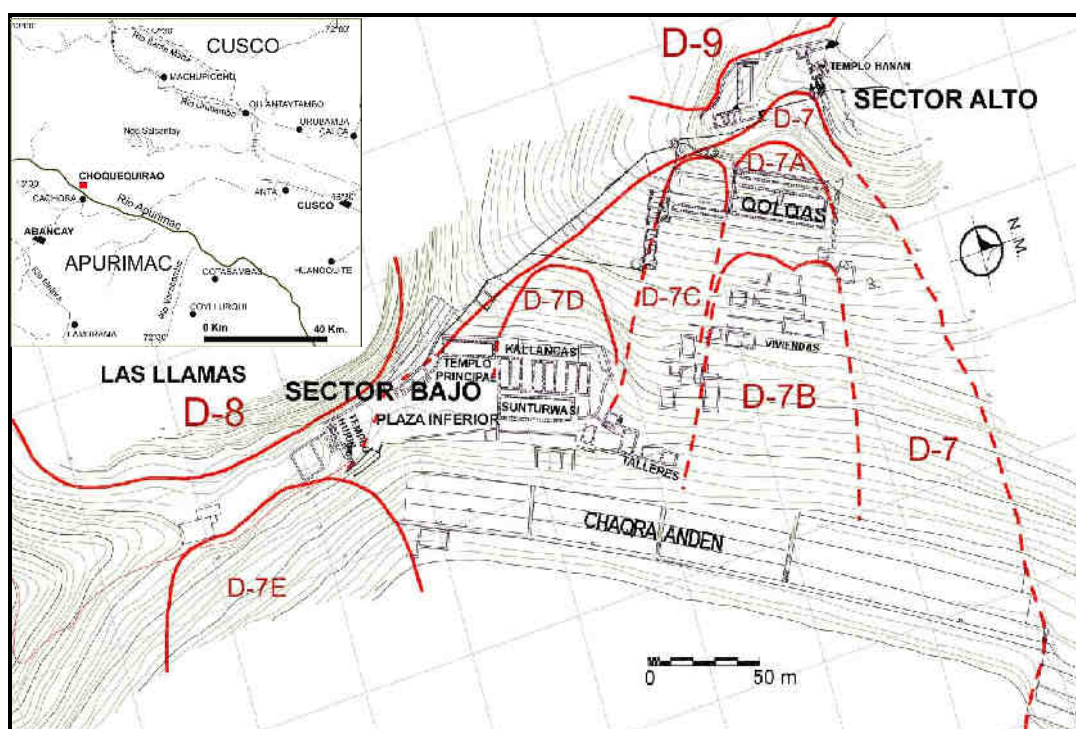
En Choquequirao existen deslizamientos (Fig. 1) que afectan las laderas oriental (deslizamiento D-7) y occidental (deslizamiento D-8), dejando una colina N-S del tipo lomo o silla de caballo donde se han construido el Sector Bajo (Hurin) y el Sector Alto (Hanan). Además, en la ladera occidental está el Sector de Las Llamas y en la ladera oriental el Sector Paqchayoc.

Fig. 1. Deslizamientos en el sitio arqueológico de Choquequirao

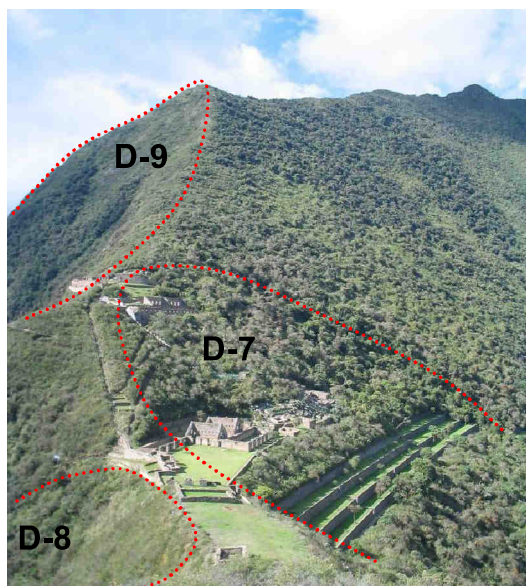
En la ladera oriental de la colina N-S del cerro Choquequirao se encuentra un gran deslizamiento rotacional antiguo (pre-inca) denominado D-7, cuya corona o cabecera está a 3,075 msnm y alcanza la quebrada Chunchumayo a 2,450 msnm. En este deslizamiento se han determinado varias escarpas de deslizamientos menores y más jóvenes como son: D-7A, D-7B, D-7C, D-7D y D-7E (Fig. 1 y Foto 1).

Foto 1: Deslizamiento D-7 que afecta el Sector Alto y Bajo de Choquequirao. Foto 2: Colosal muro de contención que es parte de conjunto de andenes incas que protegen las Qolqas en el Sector Alto.

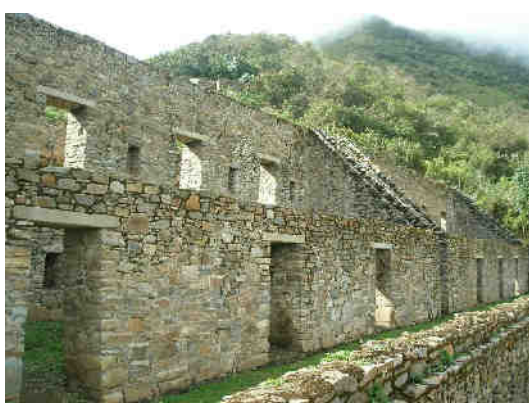
Foto 3: Qolqas en buen estado de conservación.  
protegido por andenes incas

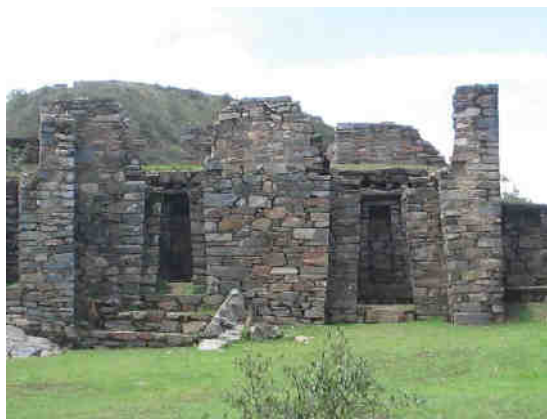
Foto 4: Templo Hurin con separación de juntas en  
el muro frontal

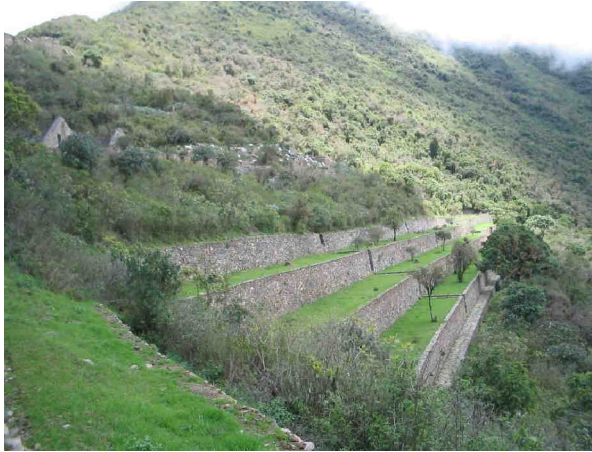
En la parte baja del deslizamiento D-7, aproximadamente entre la cota 2,970 y 2,990 m se ubica una gran estructura de contención que se compone de 4 andenes (Fig. 1), con muros de contención de más de 3 m de altura y plataformas de 6 m de ancho (Foto 5). Este conjunto de andenes denominado Chaqraanden tiene una longitud de 270 metros, de las cuales 180 m son similares en ancho, altura de construcción y dirección; mientras que los restantes 90 m del extremo noreste no siguen el mismo nivel, razón por la cual hace pensar que este último intervalo fue construido después de algún problema geodinámico y tal vez en relación a la reactivación del deslizamiento menor D-7B. Adicionalmente, todos estos muros continúan mas al noreste, pasando la escarpa principal del deslizamiento D-7 pero a una menor altitud, que podrían interpretarse que han sido utilizados como una cuña para soportar los muros de Chaqraanden. Esta colosal estructura está construida con grandes bloques métricos paralelepípedos de gneis y micaesquistos, que disminuyen a dimensiones centimétricas hacia la parte superior del muro.. Además estos andenes están separados por amplias zanjas que cumplen doble función, de acceso y de drenaje de 4 x 2 m (Foto 6) en dirección de la pendiente. Se puede concluir entonces que esta monumental obra tuvo la finalidad de estabilizar el deslizamiento mayor D-7.

Foto 5: Conjunto de andenes (Chaqraanden) que estabiliza el deslizamiento D-7

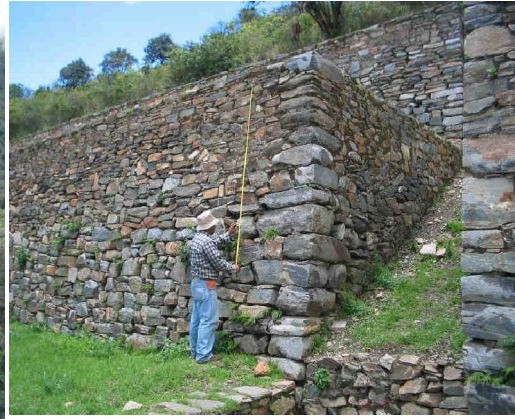
Foto 6: Andenes del Chaqraanden con drenaje de grandes dimensiones

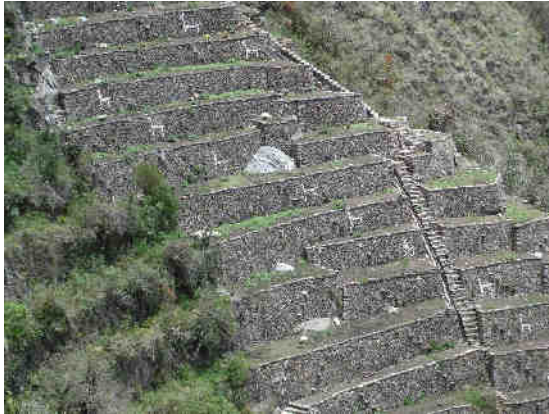
Fotos 7: Conjunto de andenes con figuras de llamas.

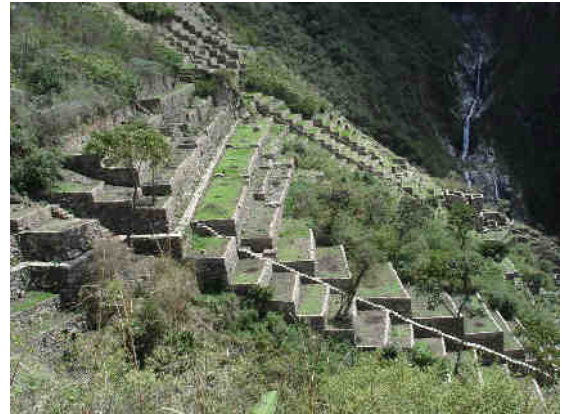
Se encuentra a 2,475 msnm y se trata de un sistema de andenes de cultivo ubicado al pie de la ladera este del cerro Choquequirao donde está el gran deslizamiento antiguo D-6, en la margen derecha del río Chunchumayo. En general, este conjunto se encuentra en buen estado de conservación (Foto 8), presentando problemas geodinámicos locales como en la parte superior, donde algunos muros están destruidos por falta de mantenimiento y drenes que permitan evacuar las aguas. Igualmente, se aprecia evidencias de un pequeño aluvión en la quebrada Phaqchahuayco que ha destruido algunos muros incas. Otro problema, es que un aluvión reciente en la quebrada Chunchumayo ha destruido los sistemas de andenes de ese lugar. Aquí solo se requieren los trabajos de restauración y conservación.

Foto 8: Complejo conjunto de andenes con ingeniosas adaptaciones a la morfología en Phaqqhayoq
