# FLUJOS DE DETRITOS OCURRIDOS EL DÍA 21 DE ENERO DEL 2007 EN LA LOCALIDAD DE SAN RAMÓN

Segundo Núñez Juárez <sup>(1)</sup> & Lucio Medina Allcca <sup>(1)</sup>

(1) Dirección de Geología Ambiental y Riesgo Geológico del Instituto Geológico, Minero y Metalúrgico – INGEMMET, Av. Canadá 1470, san Borja, lima – Perú.  
E-mail: snunez@ingemmet.gob.pe; lmedina@ingemmet.gob.pe

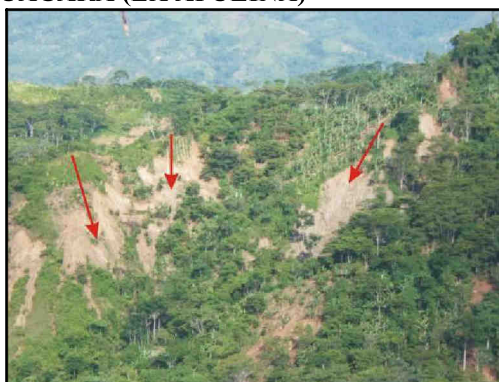
Las lluvias excepcionales del 21/01/07 detonaron un flujo de detritos en la quebrada Huacará, esto vio incrementado por causa de la deforestación intensa, conglomerados de mala calidad, pendiente del terreno, materiales provenientes de las laderas por la ocurrencia de derrumbes (foto 1) y deslizamientos; ocasionado material removible.

Foto 1.- Nacientes de la quebrada Huacará, zona deforestada, donde se iniciaron los primeros derrumbes.

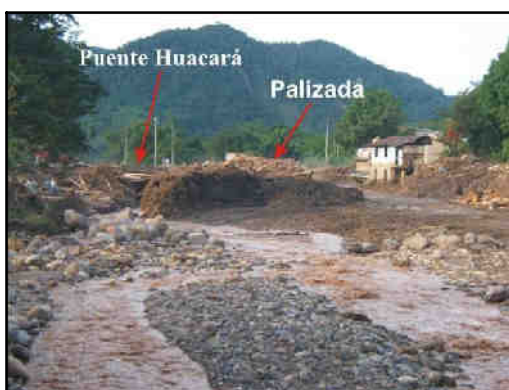
Este flujo de detritos de aproximadamente 6 250 000 m<sup>3</sup>, arrastró o transportó consigo bolones, gravas, arenas, limos, y restos de troncos de árboles (foto 2), que al llegar al puente Huacará (carretera Tarma-San Ramón) se represó (la luz del puente fue insuficiente para permitir el paso de toda la masa). El embalse formado produjo un repentino incremento del nivel de agua (conjuntamente con restos de troncos y de detritos), llegando a subir el nivel de agua hasta 5 m sobre la terraza, desbordándose por encima del puente. El flujo se canalizó hacia la margen derecha de la quebrada Huacará (cauce antiguo de la quebrada); llegando el flujo hasta la parte baja de San Ramón.

Foto 2.- Quebrada Huacará, se observa el material transportado por el flujo.

- De presentarse lluvias intensas se podrían generar nuevamente fenómenos de movimiento en masa como los que se generaron el 21/01/07.
- Reemplazar el puente Huacará por otro de mayor luz.

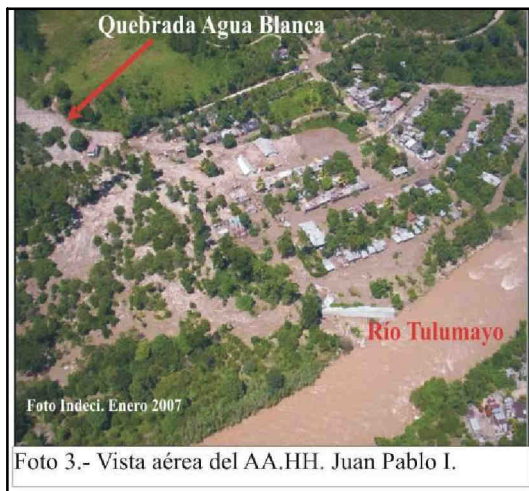
Este flujo tiene una dirección noreste y termina en forma de abanico, discurriendo sobre los terrenos del AA.HH. Juan Pablo II (foto 3).

Cerca de esta quebrada a unos 300 m, por la margen izquierda se encuentra otra quebrada S/N de menor longitud que la quebrada Agua Blanca, también genero flujo de detritos que se desplazo hacia los terrenos ocupados por el AA.HH. Juan Pablo II (foto 3).

Hay que anotar que en la margen izquierda del río Tulumayo se ubicó un gavión (defensa ribereña) de 50 m de longitud, dispuesto en dirección noroeste; provoco que la masa del flujo se precipitara hacia los terrenos del AA.HH. Juan Pablo II que colinda con la margen izquierda del río Tulumayo. Afectando viviendas y centro educativo del AA.HH. Juan Pablo II, también hubo pérdidas de vidas humanas (INDECI, 2007).

Foto 3.- Vista aérea del AA.HH. Juan Pablo I.

- La defensa ribereña ubicada entre el AA.HH. Juan Pablo II y el río Tulumayo, fue causa para que el flujo se canalizara hacia las viviendas ubicadas cerca de la margen izquierda del río Tulumayo.

- No permitir la expansión urbana hacia el borde del río ni en cauces de las quebradas.

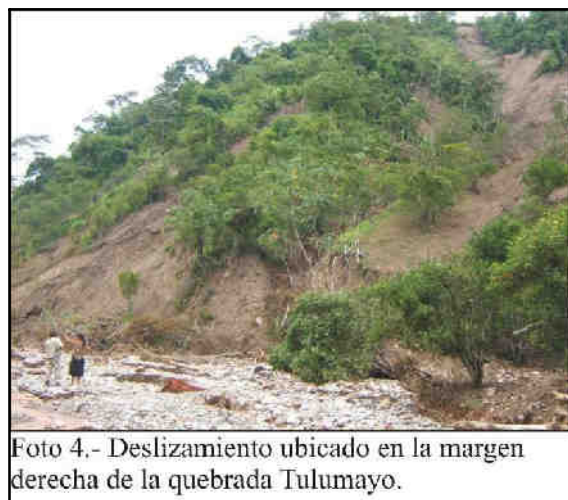
Las lluvias excepcionales del 21/01/07 detonaron un flujo de detritos en la quebrada Tulumayo, esto vio incrementado por causa de la deforestación intensa, conglomerados de mala calidad, pendiente del terreno, materiales provenientes de las laderas por la ocurrencia de derrumbes y deslizamientos (foto 4); ocasionado material removible.

Foto 4.- Deslizamiento ubicado en la margen derecha de la quebrada Tulumayo.

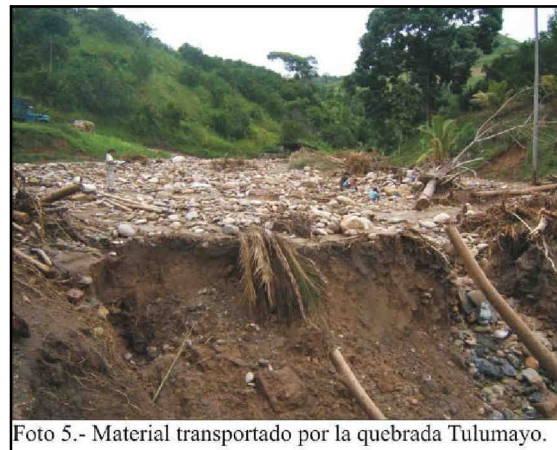
Este flujo de detritos tiene un volumen aproximado 480,000 m<sup>3</sup>, llegó a transportar bloques con longitudes de hasta 1,00 m y restos de troncos de árboles (foto 5), terminando en forma de cono. Afecto viviendas y terrenos de cultivo del caserío de San Juan de Tulumayo, carretera afirmada de acceso a la central hidroeléctrica de Chimay, y trocha carrozable de acceso al caserío de San Juan de Tulumayo.

Foto 5.- Material transportado por la quebrada Tulumayo.
