PELIGROS GEOLÓGICOS Y GEOHIDROLÓGICOS EN EL DOMO DE PILLUANA, SAN MARTÍN - PERÚ

Por: Griselda LUQUE¹ & Segundo NUÑEZ²

INGEMMET, Dirección de Geología Ambiental y Riesgo Geológico, Av Canadá No 1470, San Borja, Lima- Perú

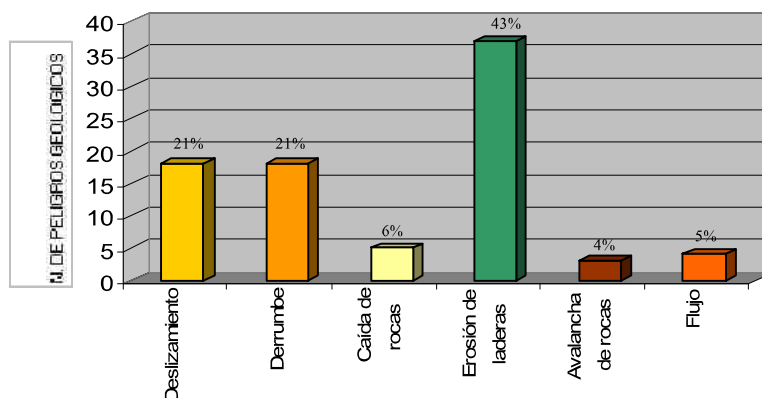
El trabajo de inventario y cartografía de peligros geológicos en el sector, permitió identificar grandes depósitos de movimientos en masa con efectos secundarios como represamientos. Entre el sector de Pilluana y Laguna Sauce, se han localizado una serie de movimientos en masa como deslizamientos y derrumbes, muchos de los cuales están activos. En el área se han inventariado 37 erosiones de ladera, 18 deslizamientos, 18 derrumbes, 5 caídas de rocas, 4 flujos de detritos y 3 avalancha de rocas (Figura 5).

Figura 5. Inventario de Peligros Geológicos en el área de estudio.

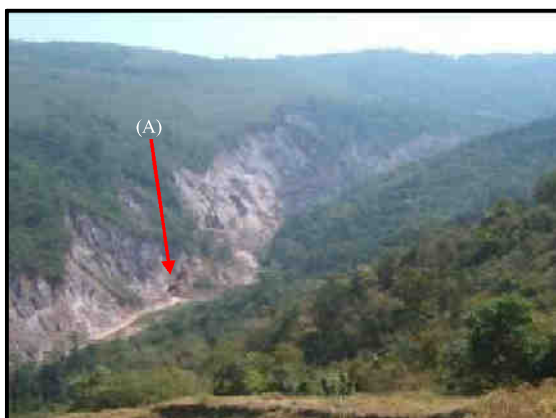
a) Derrumbes: Se ha cartografiado un derrumbe en la margen derecha de la quebrada Desaguadero, que ocurrió en el mes de Julio de 2007, en el sector de Picurohuasi. El derrumbe presenta una longitud de arranque de 1 800 m (Foto 1), una superficie de arranque discontinua e irregular, con alturas comprendidas entre 50 m a 150 m, este evento llegó a represar la quebrada Desaguadero en el sector de Picurohuasi en forma temporal.

Este derrumbe, tiene como causas al tipo de material, conformado por rocas (sales y yeso) poco resistentes a la erosión fluvial, precipitaciones pluviales intensas, deforestación y exploración de minas de sal. Este fenómeno obstaculizó violentamente el paso de la quebrada; el agua se estancó momentáneamente, y empezó a buscar un desfogue, por lo que llegó a infiltrarse por debajo del nivel de base de la quebrada, aprovechando una zona débil de falla (contacto entre las areniscas, calizas, y el domo de sal). En esta área se ha generado una cavidad de forma longitudinal a lo largo de la quebrada, debido a la erosión del domo. Penetrando las aguas superficiales a profundidad como una especie de sumidero (Foto 2). El agua llega a aflorar nuevamente, aguas abajo a unos 1 800 m (Foto 1).

El domo está formado por sales (70%), yeso (20%), otros componentes (10%). El hecho que el agua se filtre subterráneamente por el domo, y salga aguas abajo con un recorrido de 1 900 m, ha traído como consecuencia que las aguas cambien de color a marrón rojizo. Debido al alto contenido de sales en suspensión, dando lugar a la contaminación natural en la quebrada Desaguadero. Esta, al desembocar sus aguas a la quebrada Mishquiyacu, también las contamina, y éstas a su vez, al río Huallaga. Ocasionalmente que las aguas de las quebradas Desaguadero y Mishquiyacu, no sean aptas para el consumo humano, agricultura y pecuaria por su alta concentración de sales. La actividad pesquera ha desaparecido por la mortandad de peces, generando daños severos en la economía de varias poblaciones aledañas como Pilluana.

Foto 1.- Derrumbe ubicados en la margen derecha de la quebrada desaguadero. En el sector (A), zona de afloramiento de agua

- Vigilancia visual del peligro en la zona de los derrumbes, dotado con una estación de radio, sobretodo en época de lluvias.
- Implementar un Sistema de Alerta Temprana (SAT) en la cuenca de la quebrada El Caño, para mitigar los efectos de un posible huayco sobre las localidades de Picurohuasi, Pilluana, obras de infraestructura (carretera afirmada, puente peatonal).

- Restringir el acceso a la zona de derrumbes (Picurohuasi) en el periodo lluvioso.
- Hacer un estudio sobre la contaminación natural del agua y sus efectos en la población, actividades agrícolas y pecuarias.

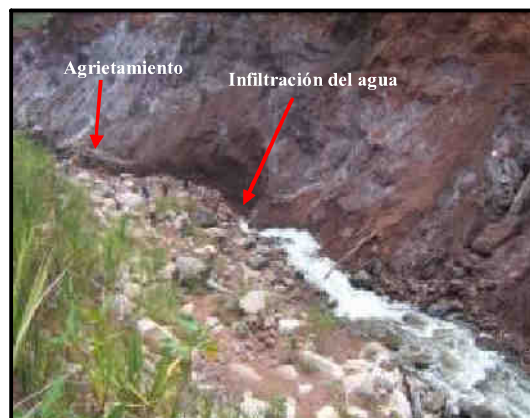
Foto 2.- Vista panorámica del sector donde se infiltra el agua y el sector agrietado por la erosión fluvial.

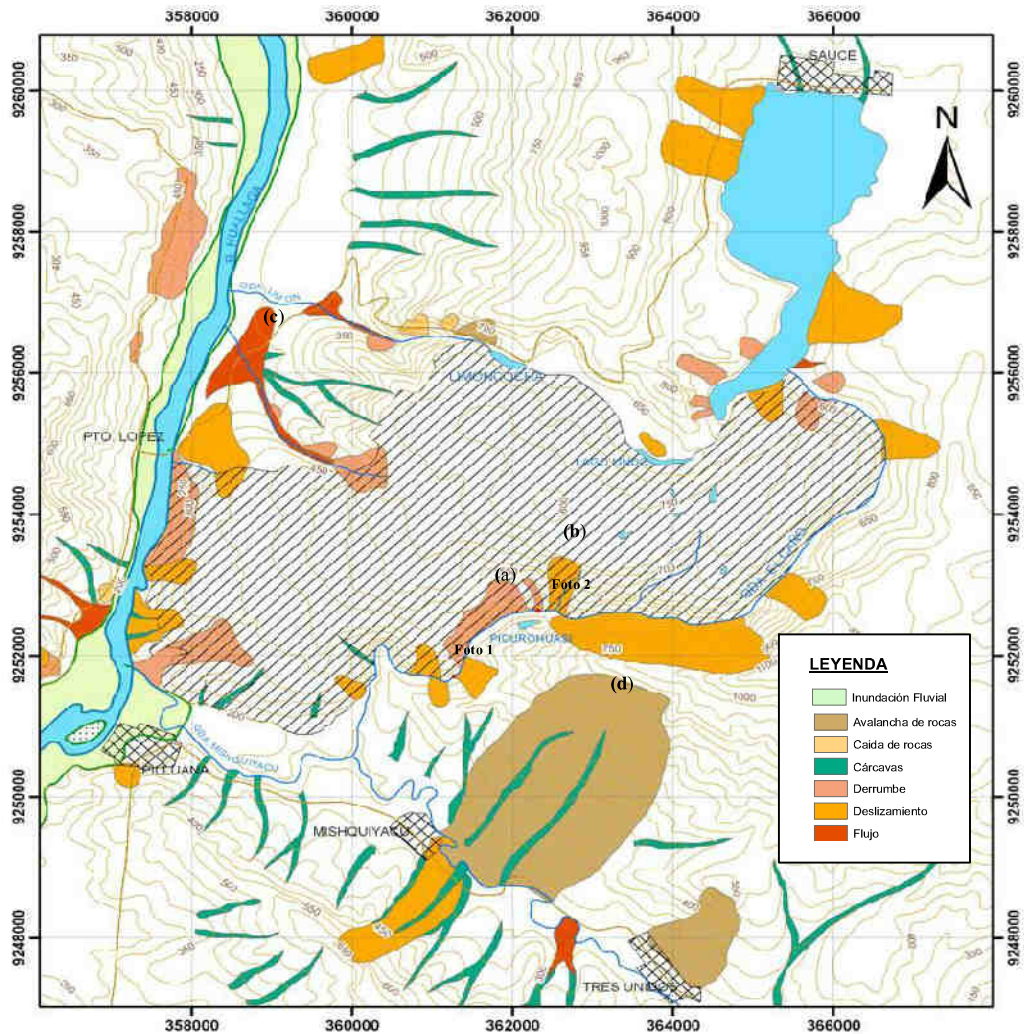
b) Deslizamientos: Se han localizado en ambas márgenes de la quebrada el Caño y se caracterizan por ser de tipo rotacional con escarpas entre 20 a 50 m y alturas de hasta 20 m (Figura 6).

Figura 6. Mapa de inventario de movimientos en masa.
