INTENSIDADES MACROSISMICAS EN LAS AREAS URBANAS DE LAS CIUDADES DE PISCO, ICA Y CHINCHA DEBIDAS AL SISMO DEL 15 DE AGOSTO DE 2007

Consuelo Agüero², Hernando Tavera¹, Efraín Fernández², Porfirio Huaco³,
Carmen Talavera², Luz Arredondo²

¹Dirección de Sismología; ²Centro Nacional de Datos Geofísicos
³Dirección de Geodesia y Geología
Instituto Geofísico del Perú

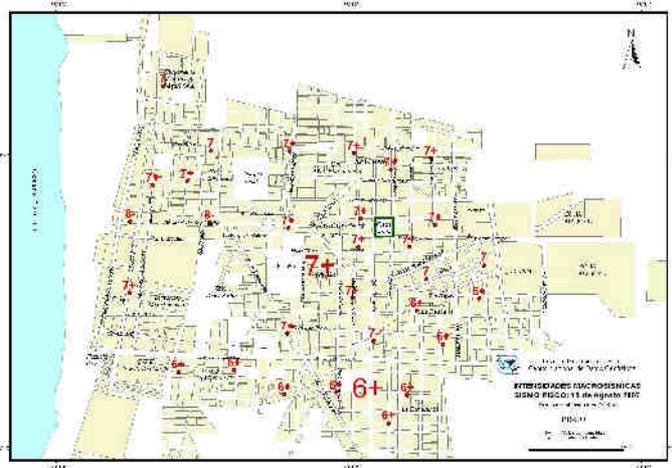
Figura 1. Distribución de intensidades macrosísmicas en la ciudad de Pisco, sismo de Pisco del 15 de Agosto de 2007.

En la ciudad de Pisco, considerando la densidad urbana se ha evaluado un total de 30 viviendas, distribuidas en toda la ciudad. En la (Figura 1) la ubicación de las viviendas evaluadas y sus valores de intensidades. El valor máximo de intensidad es 8^- , al Oeste de la Av. José de San Martín, valores de 7^+ , en toda la zona urbana de la ciudad, valores de 6^+ , al sur de la ciudad, zona norte de la Urb. La Esperanza, Urb. Las Américas.

Los valores de intensidades 8^- y 7^+ M.S.K, se sitúan sobre suelos arcilla arenosa, el nivel freático se ubica de 1.5 a 1.7 m de profundidad; mientras que, los puntos con valores 6^+ están sobre suelos de arcilla y grava, con nivel freático a 3 m. Según la severidad del sacudimiento del suelo la ciudad de Pisco, se divide en dos zonas, una con intensidades de 7^+ y la otra con 6^+ grados de intensidad (Figura 1).

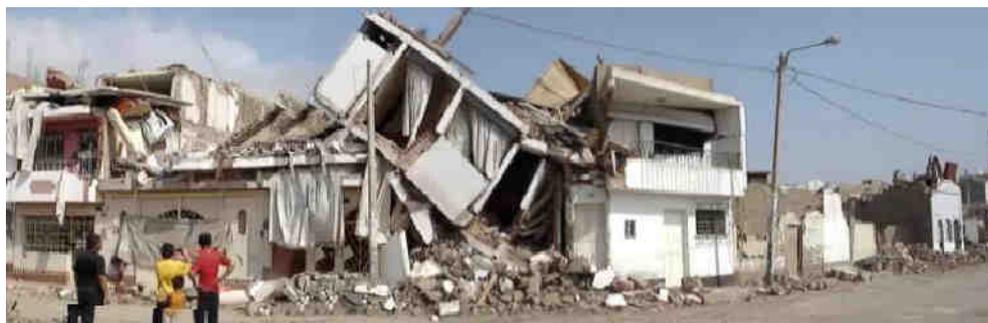
Viviendas de adobe y concreto, en la intersección Av. San Francisco con Calle Alipio Ponce; niveles de daño 5 (colapso) y 4 (destrucción parcial). (Pisco).

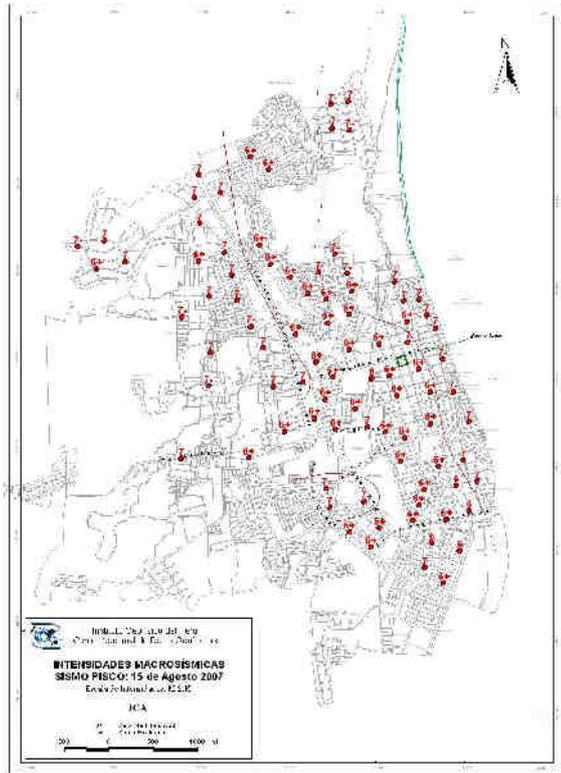
Figura 2. Distribución de Intensidades Macro sísmicas en la ciudad de Ica, sismo del 15 de Agosto de 2007.

En la ciudad de Ica, la distribución de los valores de intensidad (Figura 2) forman hasta tres agrupamientos, uno con valores de intensidad 7^- a 7 grados MSK, colinda con el río Ica, desde el

Barrio San Martín (Urb. Pedreros), hasta la Urb. Los Rosales; otro con valores de intensidad 6^+ MSK, por la parte central de la ciudad, la Asoc. Vivienda Temistocles Rocha Rebata, hasta la Urb. Santo Domingo de Guzmán y el último con valores de intensidad 7 MSK, al oeste de la ciudad, desde las Urbanizaciones La Angostura y Las Dunas hasta la C.P. Santa Rosa de San Joaquín.

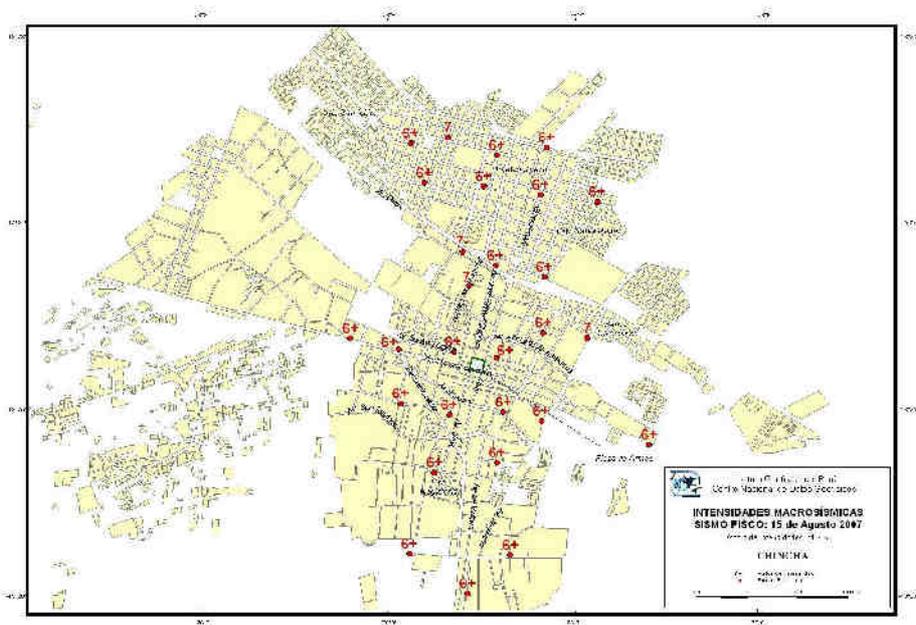
Figura 3. Distribución de intensidades en la ciudad de Chincha, sismo del 15 de Agosto de 2007.

En la ciudad de Chincha, según la distribución de los valores de intensidades (Figura 3) el valor máximo 7 grados M.S.K, de manera puntual corresponde al Barrio Chavalina; los valores de intensidad 6^+ , predominan en toda la ciudad de Chincha. El tipo de suelo corresponde a material areno limoso con gravas y la napa freática se encuentra aproximadamente a 10 m. de profundidad.

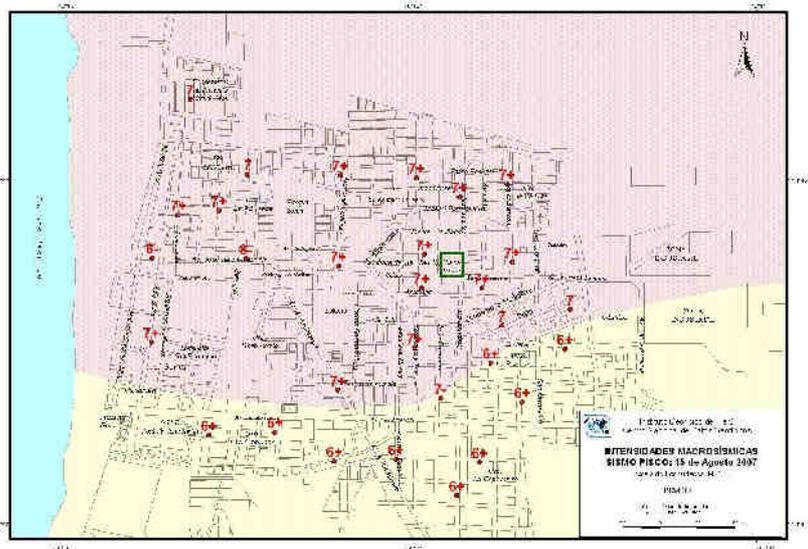
Figura 4. Distribución del nivel de daño en función de la calidad de vivienda evaluada en la ciudad de Pisco.

Los valores de los niveles de daño y la calidad de construcción de viviendas evaluadas en las ciudades de Pisco, Ica y Chincha, se presenta en las Figuras 4, 5 y 6. En Pisco, las viviendas de *Tipo "A"*, presentan niveles de daño 4 (destrucción parcial) y 5 (colapso) en la zona central de la ciudad; las viviendas de *Tipo "B"*, nivel de daño 3 en la Av. Valdelomar; las viviendas de *Tipo "C"*, nivel de daño 1 cerca a la playa.

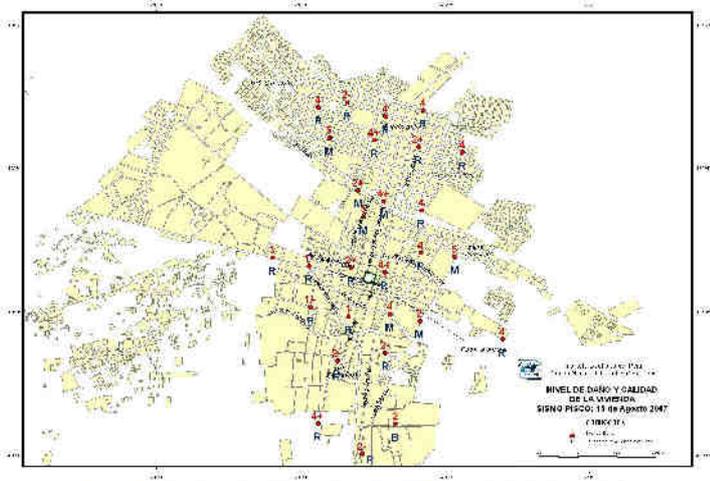
Figura 6. Distribución del nivel de daño en función de la calidad de viviendas evaluadas en la ciudad de Chincha.

En la ciudad de Chincha, las viviendas evaluadas de Tipo "A" de mala y regular calidad se dan en toda la ciudad, los valores de niveles de daño varían de 1 a 5 grados. En Pueblo Nuevo, Barrio Chavalina y en la Av. Faustino Sánchez Carrión, el nivel de daño fue 5 (colapso); la zona central de la ciudad, el nivel de daño fue 4 (destrucción parcial).

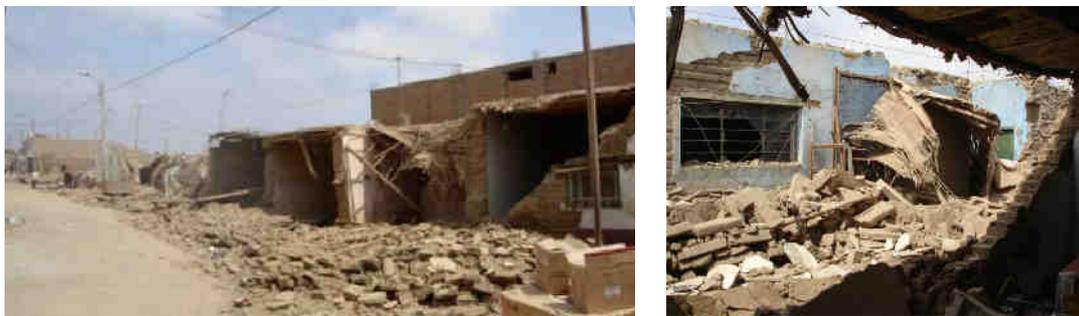
Viviendas de adobe, con techos livianos, estera, cañas y dinteles de madera, colapsaron por diversos factores constructivos. (Chincha).

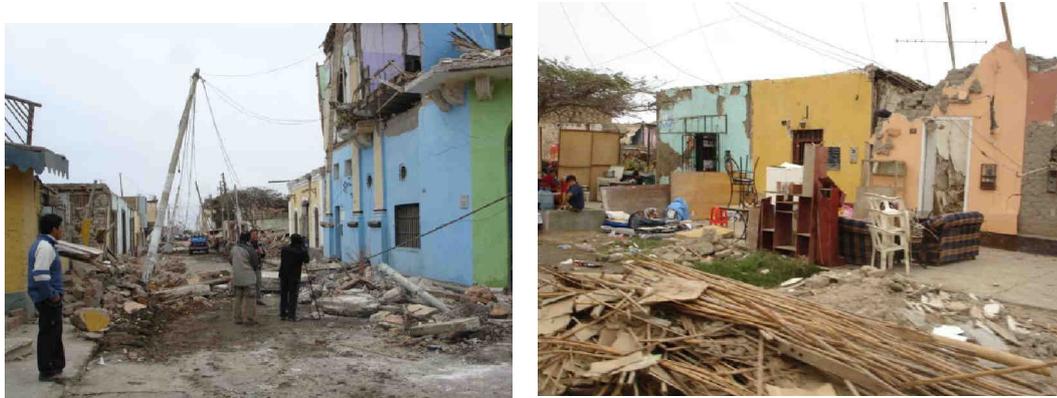
Viviendas de adobe y concreto, Av. José de San Martín y Manuel Pardo (izquierda) y Av. José de San Martín (derecha); niveles de daño 5 (colapso) y 4 (destrucción parcial). (Pisco).

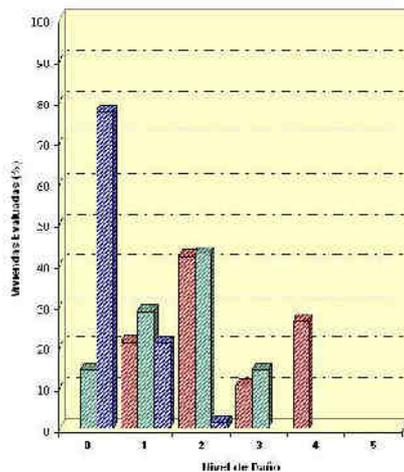
Figura 8. Frecuencia de daños en porcentaje y tipo de vivienda evaluada (Ica).

En la ciudad de Ica, las viviendas evaluadas de *Tipo "A"*, (Figura 8) el 26.3 % sufrieron destrucción parcial (nivel 4), el 10.5% daños severos (nivel 3), el 42.1% daños moderados (nivel 2) y el 21.1% daños leves (nivel 1); las de *Tipo "B"*, el 14.3% daños severos (nivel 3), el 42.8% daños moderados (nivel 2), el 28.6% leves (nivel 1) y el 14.3% de las muestras no sufrieron daños; las de *Tipo "C"*, el 1.6% daños moderados (nivel 2), el 21% daños leves (nivel 1) y el 74.4% no han sufrido daños.

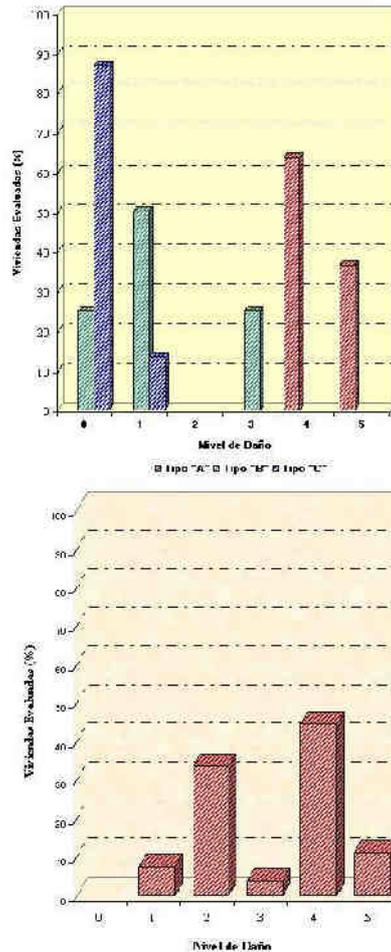
Figura 9. Frecuencia de daños, en porcentaje y tipo ("A") de vivienda evaluada. (Chincha).

En la ciudad de Chincha, las viviendas de Tipo "A" (Figura 9) el 11.1% colapsaron (nivel 5), el 3.7% daños severos (nivel 3), el 33.4% daños moderados (nivel 2) y el 7.4% daños leves.
