# GEOLOGIA Y GEODINAMICA DEL CAMINO DE ACCESO CACHORA-CHOQUEQUIRAO

José Cárdenas<sup>1</sup>, Víctor Carlotto<sup>1,2</sup>, Lionel Fidel<sup>2</sup>, Martín Oviedo<sup>1</sup>, Noemí Motta<sup>1</sup>,  
Ronald Concha<sup>1</sup>, Igor Astete<sup>1</sup>

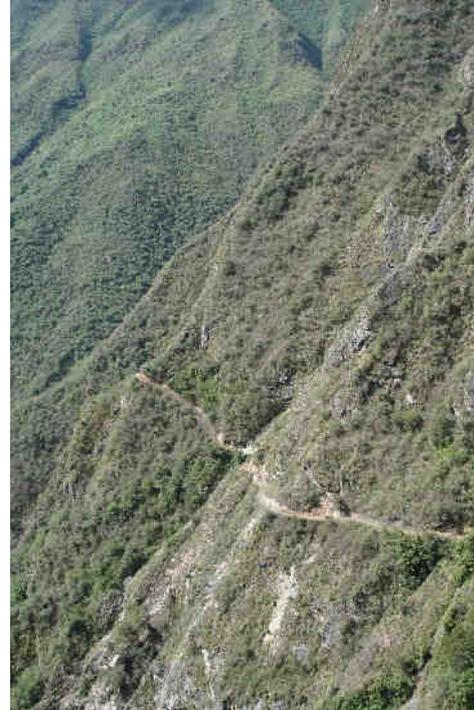
Foto 1: Camino sobre afloramiento de rocas en el sector Sunchupata.

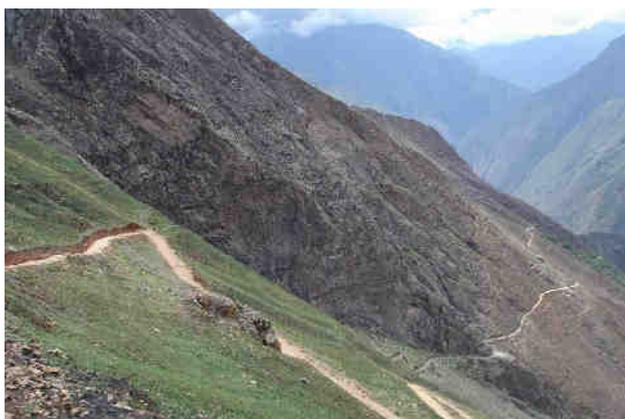
Foto 2: Camino en zigzag de Capuliyoc en el sector Waywacalle-Mirador Cocamasana.

De Waywacalle el camino es casi a nivel hasta Capuliyoc y luego desciende abruptamente mediante un zigzag (Foto 2) al mirador Cocamasana que es un sitio de descanso, donde se puede observar el paisaje majestuoso del cañón del río Apurímac. La litología está caracterizada por granitos muy fracturados del stock de Capuliyoc, aunque al inicio del recorrido, se puede ver pizarras de la Formación San José. En este sector, también existen depósitos coluviales de gravas, producto de deslizamientos. Un gran deslizamiento antiguo D-2 de rocas, cuya dimensión es de 3 x 2 km, afecta los granitos y es el fenómeno geodinámico que caracteriza el sector (Fig.1). Los principales movimientos en masa que afectan el camino son los derrumbes (Foto 3), reptaciones y caída de rocas, además de la erosión superficial, donde las causas son el corte de talud, la deforestación y el sobrepastoreo. A pesar de estos fenómenos, el camino se halla en regular estado de conservación, habiendo zonas en mal estado como el caso del deslizamiento D-2C.

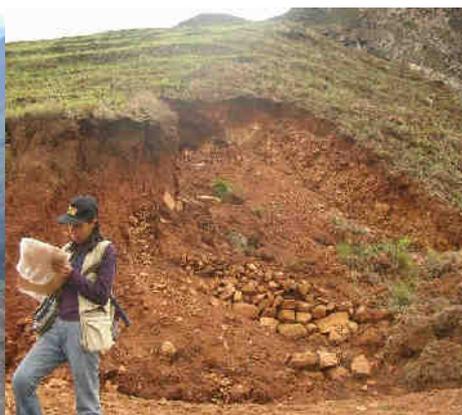
Foto 3: Pequeños derrumbes en el tramo Waywacalle-Mirador

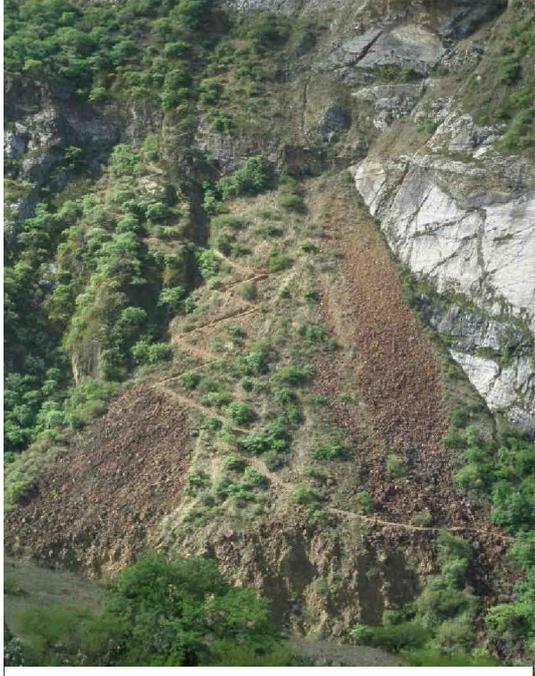
Foto 4: Camino en zigzag sobre un cono de deyección en Chikisqa.

Este sector del camino tiene un desnivel de 750 m, lo que lo hace muy empinado, y cerca al río, se construyó un zigzag sobre un cono de deyección (Foto 4). En esta ladera se observan varios alineamientos de dirección aproximada este-oeste, resaltando uno ubicado aproximadamente a 2650 msnm y otro a 2000 msnm, los que parecen ser el resultado de terrazas: producto de depósito de antiguos deslizamientos, depósitos aluviales o diferencias litológicas-estructurales como el contacto entre las pizarras de la Formación San José y los gneis del Ordovícico basal. El deslizamiento D-3 (5 x 4 km) ubicado en la ladera septentrional del cerro Chanchayllo es del tipo compuesto, ya que incluye una escarpa en roca a 3950 msnm y otra más inferior, en depósitos coluviales a 3500 msnm. En la parte baja se han formado los deslizamientos menores D-3A, D-3B y D-3C (Fig. 1). A lo largo del camino se han cartografiado gneis y esquistos, un poco de granitos, depósitos aluviales y sobretodo depósitos coluviales. Los fenómenos geodinámicos incluyen la erosión superficial, reptación de suelos y derrumbes de pequeña dimensión, además de caída de rocas; estos últimos relacionados al corte del talud (Foto 5). En general, este sector se halla en regular estado de conservación, pero debido a la fuerte erosión superficial, hay lugares en mal estado. Por otro lado, en la playa Rosalina se está construyendo un hospedaje en una zona de peligro alto a aluviones, inundaciones y también derrumbes como muestran las evidencias de eventos anteriores.

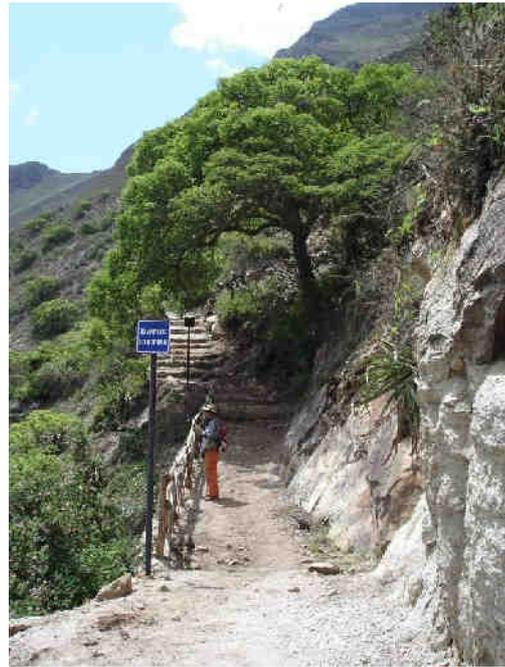
Foto 5: Camino con problemas de caída de rocas.

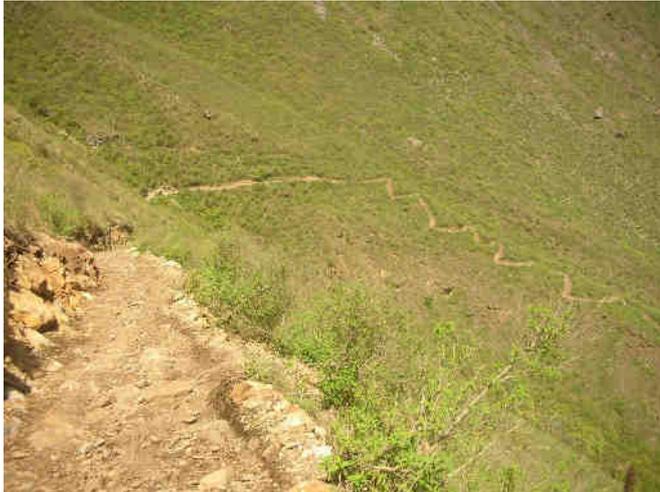
Foto 6: Camino en zigzag cerca de Santa Rosa.

Este sector del camino sube por una ladera muy empinada (Foto 6). En Santa Rosa hay un desnivel que parece corresponder a un valle colgado del cono aluvial C-6 (Fig. 1), originado por el levantamiento andino. El camino recorre sobre depósitos aluviales y coluviales de poco espesor que sobreyacen a los esquistos. Los problemas observados son principalmente la erosión superficial que se debe a las aguas de lluvias que afecta la plataforma del camino, donde existen gravas y bloques en un suelo limo arenoso. El sector se encuentra de regular a mal estado de conservación.

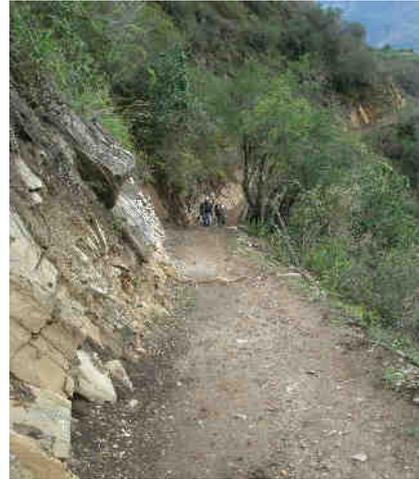
Foto 7: Camino sobre afloramiento de micaesquistos.

Casi todo el sector ha sido construido sobre afloramientos de micaesquistos y gneis, los que están muy fracturados (Foto 7). Sobre estos afloramientos se han desarrollado materiales coluviales de poco espesor. Los principales problemas están relacionados a la caída de rocas, peligro que se presenta por la ampliación del camino. También se aprecian algunos derrumbes pequeños desarrollados en los depósitos coluviales, particularmente en los alrededores de Sillapata, posiblemente causados por el corte del talud. El camino se encuentra de regular a buen estado de conservación.
