## **EL DESLIZAMIENTO SAN MARTÍN DEL DISTRITO DE PAITA: MEDIDAS DE CONTROL Y ESTABILIZACIÓN PARA UN MANEJO AMBIENTAL SUSTENTABLE**

Renato Umeres Cáceres M.Sc. y Manuel Rodríguez Murillo.

Universidad Nacional de Piura – Facultad de Minas. Email: [rumeresc@hotmail.com](mailto:rumeresc@hotmail.com)

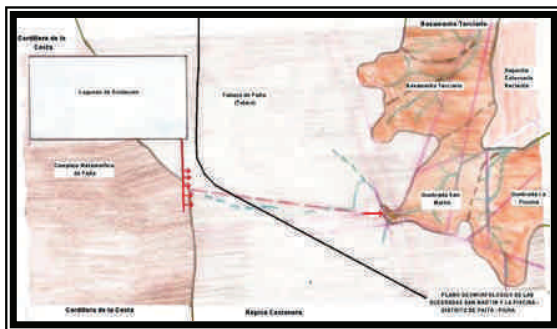
Las rocas terciarias descritas anteriormente, se encuentran afectadas en su conjunto por fallamientos de tipo normal escalonado a conjugado y presencia de fallas antitéticas por rotación.

*Plano Geológico – Geomorfológico*

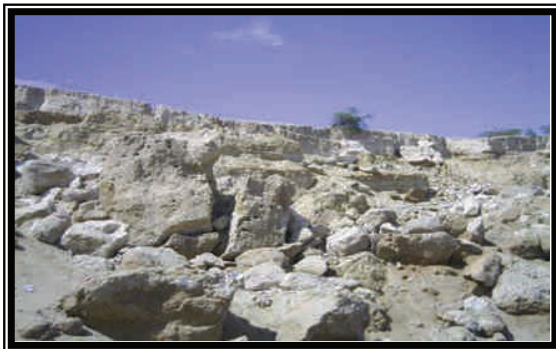
El deslizamiento San Martín, presenta una longitud de 205,56 m., ancho de 146,53 m. y espesor de 10 m.; y el deslizamiento La Piscina, muestra un largo de 30,56 m. y 16,57 m., de ancho, con un espesor promedio de 1,00 m.; los mismos que permitieron planificar una malla de muestreo empírico del tipo rectangular.

circulación de las aguas a través de las areniscas gravosas a conglomerádicas y de este modo incrementar el contenido de humedad, hasta la saturación; originando la pérdida de cohesión de los materiales terciarios y cuaternarios en su conjunto lo que desencadenó el deslizamiento, que se vio favorecido además, por las condiciones topográficas. El deslizamiento afectó a las poblaciones asentadas aguas abajo.

*Vista del Deslizamiento San Martín*

Se recomienda como primera medida, la impermeabilización del cauce del efluente y la construcción de un reservorio regulador para el uso de las aguas filtradas en programas de arborización de la parte alta o Tablazo de Paita y permitir el secado de los materiales, para su estabilización.

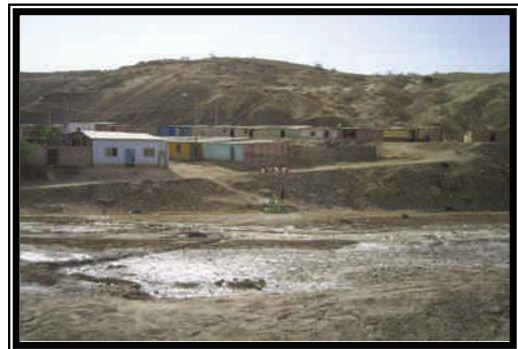
*Vista Quebrada La Piscina*
