LOS BALUARTE DEL SITIO ARQUEOLOGICO DE SAQSAYWAMAN-CUSCO: MUROS QUE NO DEBIERON COLAPSAR

José Cárdenas¹, Víctor Carlotto^{1,2}, Vilma Cano¹, Tomasa Flores¹, Ronald Concha¹

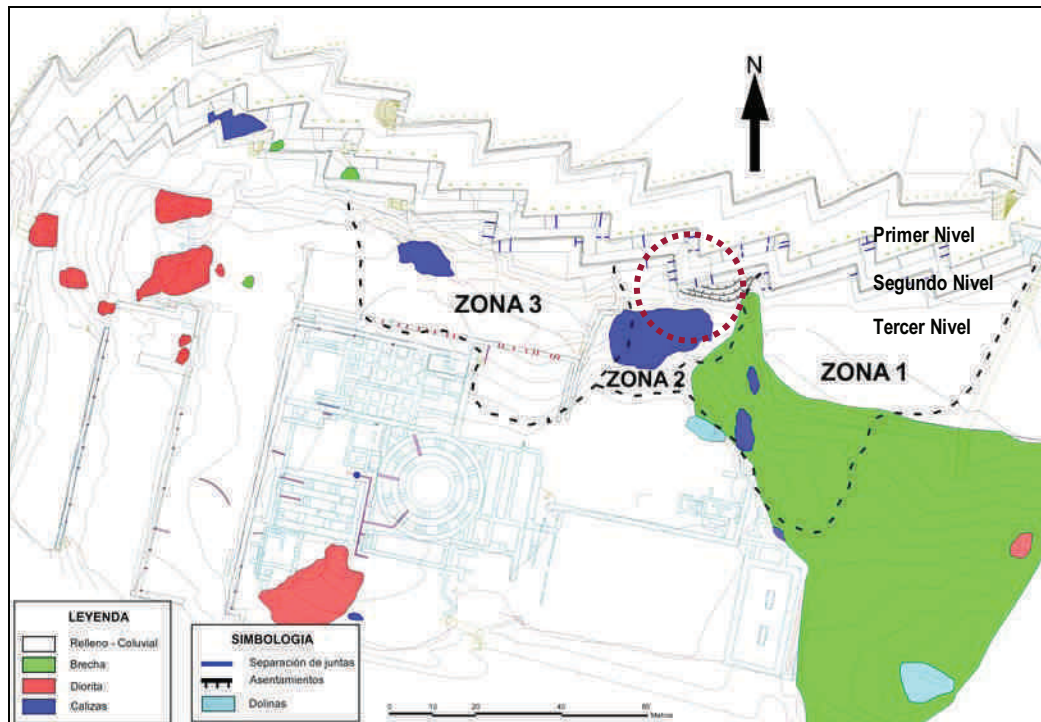
Figura 1. Mapa geológico y geodinámico de los Baluartes. En círculo sector colapsado

Los baluartes se construyeron principalmente sobre depósitos coluviales y de relleno, aunque por partes sobre afloramientos de calizas y dioritas (Figs. 1 y 2). Se definieron 3 zonas, siendo una parte de la zona 2 la más afectada, y la que se trata en este trabajo. Se identificaron tres tipos de fenómenos geodinámicos que afectaban los muros de los niveles superiores y particularmente de sector estudiado.

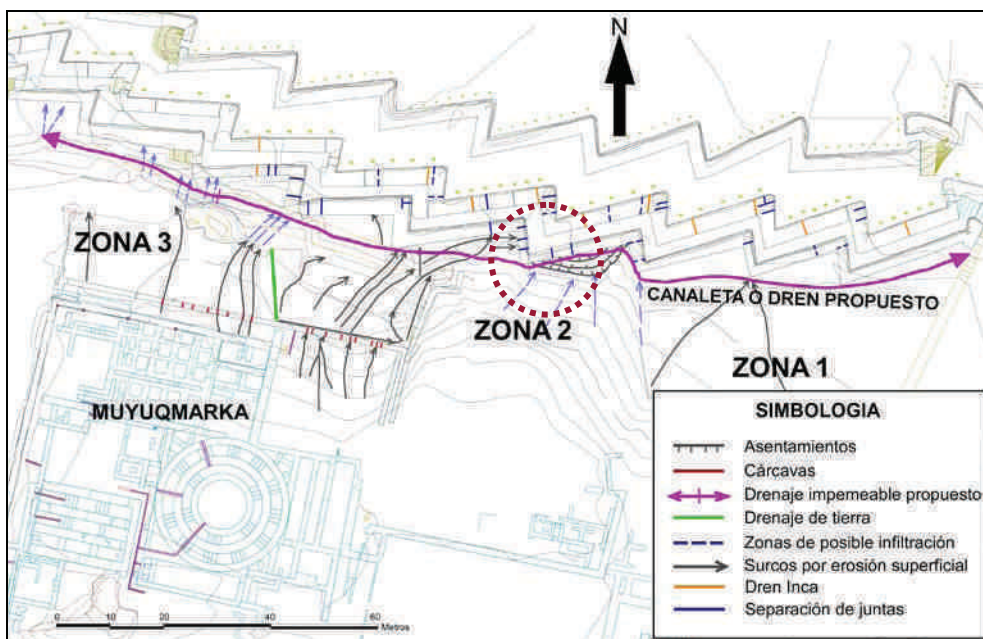
Figura 2. Zona de asentamiento donde hay acumulación de las aguas pluviales en relación a los daños en los muros.

Corresponde a una pequeña lomada, en cuyo borde norte se determinó una forma semicircular de asentamiento (Fig. 2 y Foto 2). Más abajo se sitúan los muros de los tres niveles. Las observaciones a enero del 2009, indican la presencia de un asentamiento diferencial que posteriormente fue reactivado por la infiltración de las aguas de lluvias, afectando los muros del tercer nivel cerca a una esquina del zigzag. Aquí los muros muestran separación de juntas y un pandeamiento, producto del empuje lateral, además de asentamientos. Parte del agua que se infiltraba en esta zona parecía provenir de las áreas excavadas en la Zona 3 (Fig. 2). A esa fecha, el muro afectado, se encontraba apuntalado con troncos y estaba a punto de colapsar (Fotos 1 y 2). Las causas determinadas a enero 2009, consideraban las aguas pluviales que se infiltraban en los depósitos coluviales y de relleno por el asentamiento situado encima. Como recomendaciones, para la parte superior, a nivel del camino de acceso, se recomendó realizar los trabajos de drenajes, construyendo una canaletta impermeabilizada. Esta canaletta debía recoger las aguas de escorrentía de las 3 zonas (Fig. 2). Igualmente, en la Zona 2, se debía impermeabilizar la cabecera de los muros. Finalmente se recomendó planificar los trabajos de excavaciones arqueológicas (Cárdenas et al., 2009). A pesar de todas estas recomendaciones realizadas el año 2009, los arqueólogos del INC continuaron estos trabajos y de manera peligrosa realizaron excavaciones en la parte superior inmediata a la zona afectada el 2008 (Fotos 2 y 3). Estos trabajos ocasionaron mayor infiltración, ahora de manera directa. La gran cantidad de lluvias de enero del 2010, solo fue el detonante para que esos enormes bloques de caliza, del muro ya apuntalado, colapsaran (Foto 3).

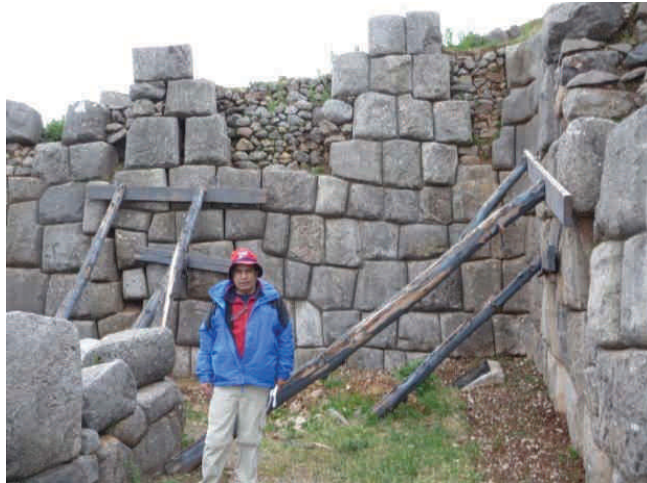
El empuje lateral por saturación de aguas se debe a que los materiales coluviales o de relleno que se hallan pegados al muro se han saturados por las aguas, produciendo un esfuerzo horizontal-lateral y por tanto pandeamiento sobre la cara libre del muro, y ocasionado la separación de juntas y desprendimiento de los bloques labrados que hacen parte del muro (Foto 1). Los asentamientos diferenciales en cambio se deben a esfuerzos verticales por el peso o sobrecarga de las estructuras edificadas, estos en relación a la gravedad y a la pérdida de capacidad de carga del suelo, esto último por presencia de agua en el suelo. En el caso del sector estudiado estos fenómenos se presentan debido, por un lado a la falta de funcionamiento del sistema de drenaje inca lo que origina una sobresaturación de aguas en el material coluvial y de relleno, adyacente a los muros. Las aguas provienen de las áreas donde se realizan los trabajos de excavaciones arqueológicas (Fotos 2 y 3), es decir en la parte superior de Saqsaywaman. La escorrentía superficial es causada por las aguas de lluvias que erosionan superficialmente el material, ya sea fino o ligeramente grueso; presentándose cerca a las zonas de excavación, formando algunas cárcavas centimétricas a métricas.

Foto 1. Muro con separación de juntas por presión lateral, y pandeamiento (Enero, 2009).

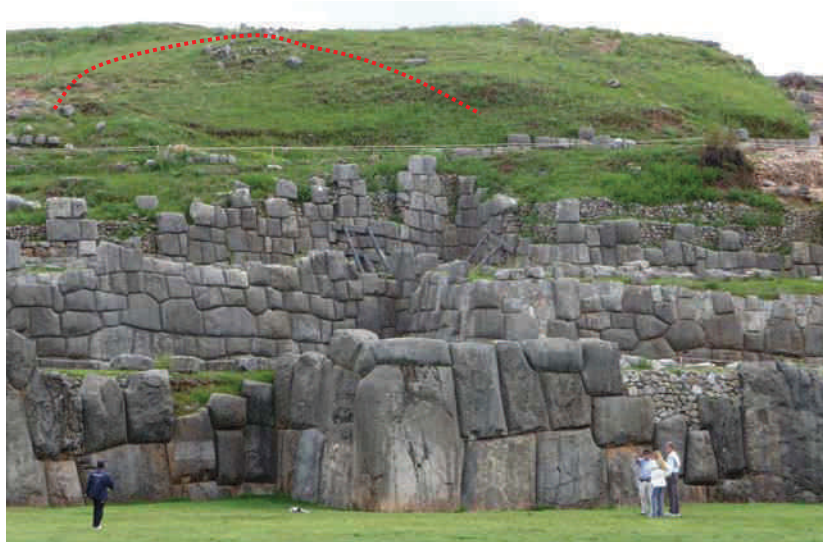
Foto 2. Zona de asentamiento que permite acumulación de las aguas. Abajo muros apuntalados

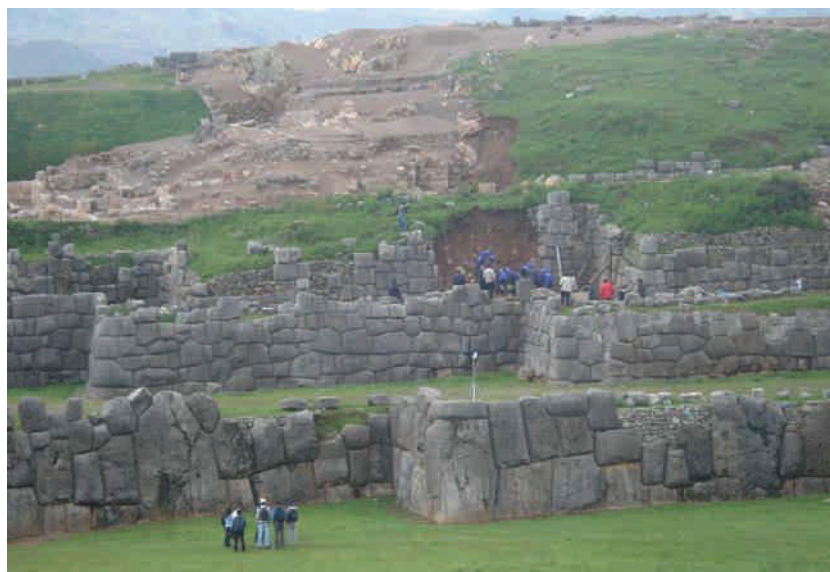
La falta de planificación en los trabajo de excavación arqueológica en los Baluartes de Saqsaywaman, a pesar que se contaba con un estudio anterior, fue el factor que permitió el colapso de los muros incas. De manera inexplicable continuaron las excavaciones y más cerca del área de mayor problema. Esta situación puede describirse como que los monumentales muros de los Baluartes, que no pudieron ser destruidos por los españoles, ni por los fenómenos naturales, en más de 500 años, la falta de planificación de los trabajos arqueológicos, se encargaron de hacerlo.

Foto 3. Muro colapsado. Nótese arriba los trabajos de excavación arqueológica. Fotos mirando al sur
