# **EVALUACIÓN DE ALTERNATIVAS DE SOLUCIÓN PARA PROBLEMAS DE INESTABILIDAD DE TALUDES EN EL CORREDOR INTEROCEÁNICO NORTE: TRAMO TARAPOTO - YURIMAGUAS**

Vladimir Amorin

Naylamp Ingenieros S.A.C., Jr. Venus 897- Cercado de Lima  
avladimir@naylampingenieros.pe, vladimiramorin@gmail.com

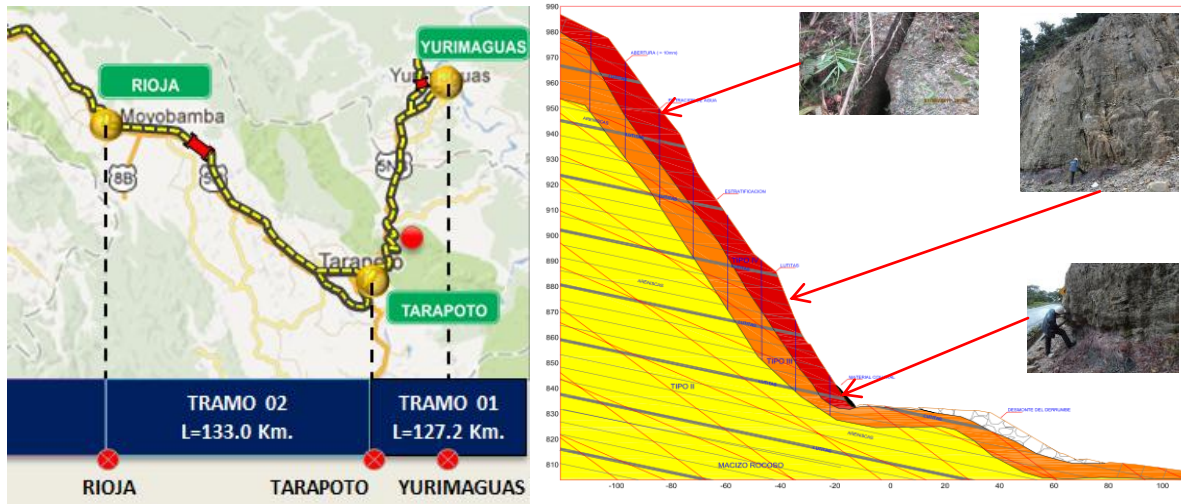
**Fig. 1.** (izquierda) Ubicación del área de estudio (E 0356300, N 9285890 (UTM WGS 84, Zona18M)).  
**Fig. 2.** (Derecha) Modelo Geológico – Geotécnico del sector km 14+250-km14+425.

La zona inestable se ubica entre las progresivas km 14+250 al km 14+425, y corresponde a un proceso de caída de rocas (macizo rocoso muy alterado, tipo IV y III), en el talud superior. El macizo rocoso presenta 3 familias principales de discontinuidades (diaclasas y planos de estratificación), la clasificación geomecánica del macizo rocoso según Bieniawski 1979, corresponde a un macizo tipo V, y se forman fallas por volteo.

El tramo evaluado se emplaza en la Faja Subandina, en rocas del Jurásico superior y Cretáceo Inferior, Formación Sarayaquillo y Formación Cushabatay (Sánchez A., 1997), respectivamente, con estratificación N 252° y buzamiento 21° SE. Las características litológicas, intercalación de lutitas y margas con areniscas, las discontinuidades presentes y el agua, son los factores desencadenantes de la inestabilidad del talud.

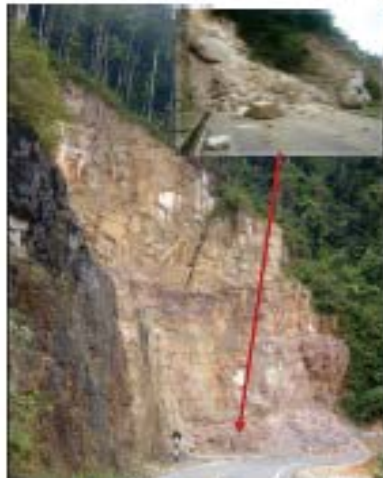
Fig. 3: Vista del talud inestable.

El problema del derrumbe se debe a que el macizo rocoso (talud superior) presenta grietas y fisuras sub-verticales, por el cual el agua de lluvia ingresa (escorrentía superficial), y los bloques de roca caen (falla por volteo) por presión hidrostática y peso propio.

La orientación espacial de las principales estructuras, como la dirección del buzamiento de los estratos y familias de diaclasas, confirman la formación de fallas por volteo y en ciertos sectores fallas tipo cuñas.

La zona inestable se ubica entre las progresivas km 14+250 al km 14+425, y corresponde a un proceso de caída de rocas (macizo rocoso muy alterado, tipo IV y III), en el talud superior (Fig. 2). El macizo rocoso presenta 3 familias principales de discontinuidades (diaclasas y planos de estratificación), la clasificación geomecánica del macizo rocoso según Bieniawski 1979, corresponde a un macizo tipo V, y se forman fallas por volteo (Fig. 3).

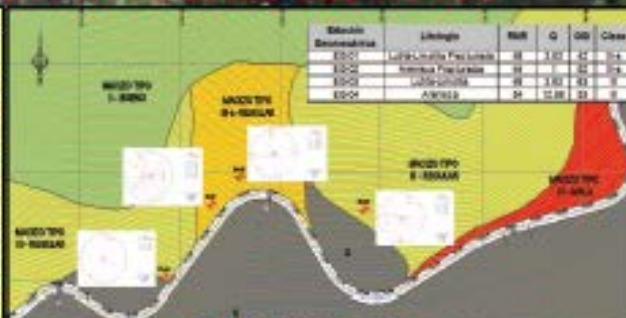
Fig. 4: Dominios Estructurales.

Toda esta información fue analizada en sectores representativos a fin de determinar las tendencias predominantes de las discontinuidades. Como resultado del análisis estructural global de discontinuidades, se ha identificado 3 niveles cada uno con diferentes características geomecánicas. El primero nivel corresponde a un macizo tipo IV de un espesor de aproximadamente 14 metros, presenta 5 familias de discontinuidad 2 de las cuales tienen una abertura mayor a los 5 mm, este nivel corresponde a la masa que se desprende del talud superior. El segundo nivel corresponde a un macizo tipo III de un espesor aproximadamente de 10 metros, presenta 4 familias de discontinuidades con aberturas menores a los 5 mm; y el nivel inferior correspondiente a un macizo tipo II, presenta 3 familias de discontinuidad con aberturas menores a los 5 mm. Cabe resaltar que las familias presentes en el macizo tipo II persisten en todos los niveles evaluados. Con un valor promedio de 49.47 Mpa, en areniscas.

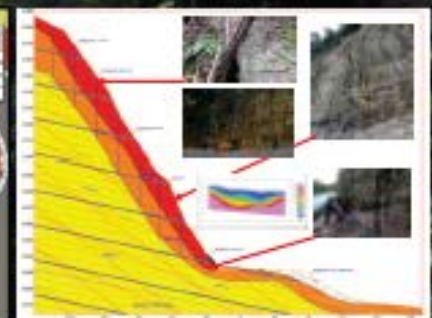
Fig. 5: Modelo Geotécnico del talud.

Como resultado del análisis estructural global de discontinuidades, se ha identificado 3 niveles cada uno con diferentes características geológicas. El primer nivel corresponde a un macizo tipo IV de un espesor de aproximadamente 14 metros, presenta 5 familias de discontinuidades 2 de las cuales tienen una abertura mayor a los 5 mm, este nivel corresponde a la masa que se desprende del nivel superior. El segundo nivel corresponde a un macizo tipo II de un espesor aproximadamente de 10 metros, presenta 4 familias de discontinuidades con aberturas menores a los 5 mm, y el nivel inferior corresponde a un macizo tipo III, presenta 3 familias de discontinuidades con aberturas menores a los 5 mm. Cabe señalar que las familias presentes en el macizo tipo II persisten en todos los niveles evaluados. Con un valor promedio de 49.47 MPa, secuencia.

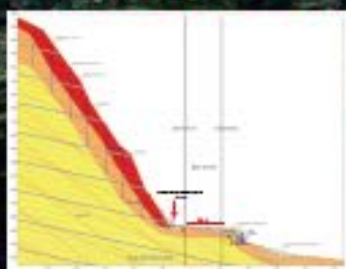
Fig. 6: Alternativa 1. Cambio de Eje.

Esta alternativa no es viable, ya que el problema persiste y no garantiza la seguridad ni la transitabilidad.

Con la finalidad de eliminar el problema del derrumbe, para esta alternativa se está proyectando una nueva variante, cambiando el eje inicial a 20 metros a la derecha del eje.

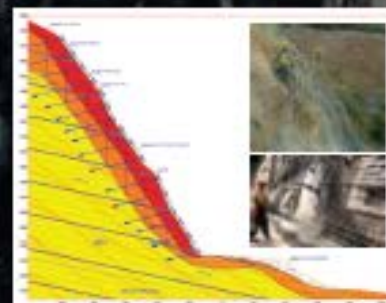
Fig. 9: Alternativa 2. Soportamiento con piloras.

El análisis de estabilidad, empleando los pernos y pantalla anclada, es ligeramente mayor al Factor de Seguridad mínimo, pero el problema es la ejecución de la obra a dicha altura, y principalmente se tendría problemas en cuanto a seguridad del personal y transeúntes.

Para estabilizar el talud superior, se evalúa emplear pernos de anclaje. Se realizó los análisis de estabilidad con pernos de anclaje, activos y pasivos. La longitud a colocar es 35 metros en cuanto a pernos pasivos y 30 metros en cuanto a pernos activos. Los pernos deben ser anclados en el macizo II, ya que en este macizo la densidad de familias es menor y las propiedades físico-mecánicas del macizo son superiores.
