# IMPLICANCIAS DE LA FALLA CHOLOLO EN LA PAMPA INALAMBRICA – ILO.

1 Pablo Meza & 2 Salomé Chacón

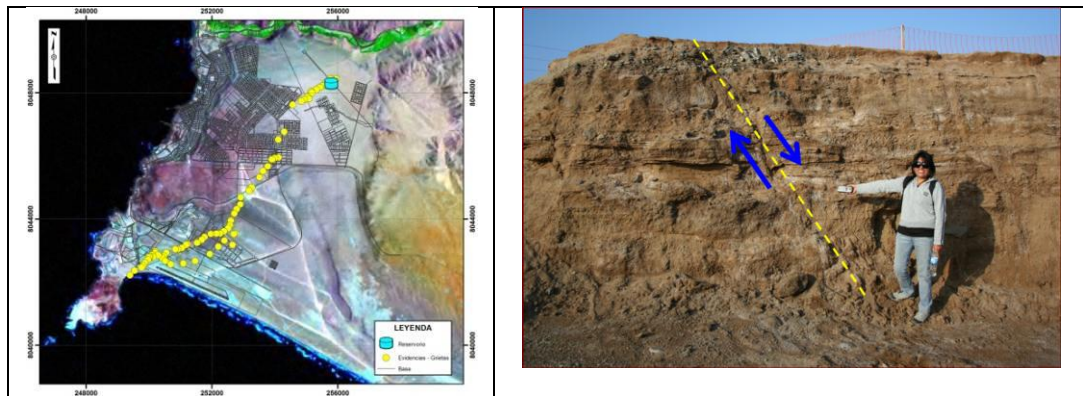
Como parte del presente trabajo se ha recopilado el registro del sistema de grietas que apareció después de ocurrido el evento sísmico del 23 de junio del 2001. Ver figura 3

En el año 2012, se lleva a cabo un primer trabajo de campo, identificándose en una excavación (5m radio y 3 m de profundidad) para la fundación de un reservorio en la Pampa Inalámbrica, una grieta que cruzaban un área de 25 x 25m, la cual sigue el alineamiento NE de todo el sistema de grietas

anteriormente mencionado. Así mismo, como se observa en la foto 1, dicha grieta corta depósitos cuaternarios.

**Figura 3.** Mapa de grietas registradas sismo 23-06-2001 y Foto 1. Identificación de la grieta en la excavación – fundación de Reservorio

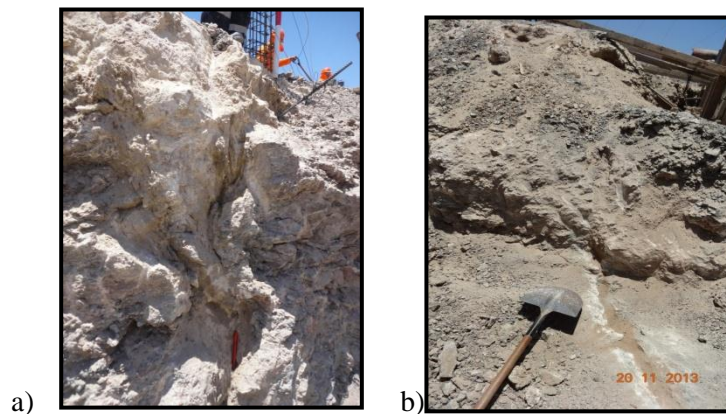
En el año de 2013, durante la construcción de la obra del Centro de Tratamiento Regional en la Pampa Inalámbrica, se identificó una serie de fracturamientos en lo que era la excavación de la cimentación de la estructura de la cisterna, en un área excavada de aproximadamente 6 m x 8 m con una profundidad de 2 m, como se puede observar en la Foto 2.a y 2.b.

**Foto 2.a** Fracturamiento Principal identificado en la excavación,  
**Foto 2.b** presencia de caliche cementado y arena rojiza suelta relleno el fracturamiento principal

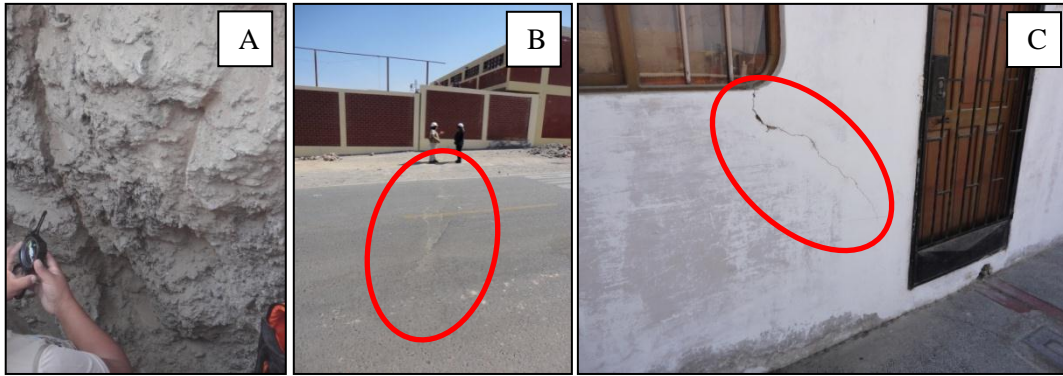
A inicios del año 2014, en el área Proyecto de Adecuación, Mejoramiento y Sustitución de la Infraestructura educativa de la I.E. Almirante Miguel Grau Seminario en la Pampa Inalámbrica, se identificó, en la excavación contigua a la escalera 3 fracturamientos. Ver Foto 3.a

Así mismo algunas viviendas contiguas a dicha obra presentan fuertes agrietamientos en su infraestructura. Ver Foto 3.b y 3.c.

**Foto 3.a** Fracturamiento identificado en la excavación, **3.b** Indicios de desplazamiento en la vía adyacente a I.E. *Almirante Miguel Grau Seminario en la Pampa Inalámbrica* y **3.c** Agrietamiento en vivienda aledaña.
