Caracterización geodinámica-geotécnica del deslizamiento tipo rotacional que afecta la seguridad física del centro poblado de Chango, distrito de Chacayán, provincia de Daniel Alcides Carrión, región Pasco

Mariana Vivanco¹, Juan Carlos Gómez²

¹Instituto Geofísico del Perú

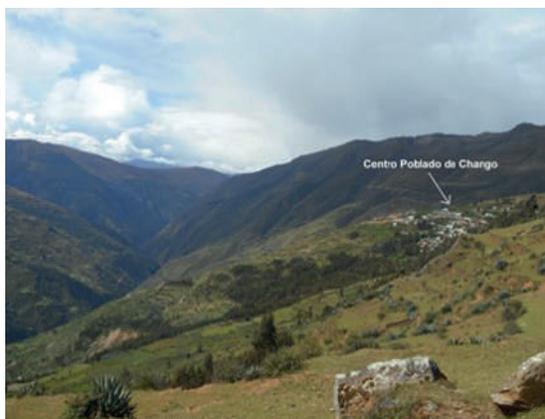
Figura 01: Vista del Centro Poblado de Chango, se sienta en la ladera del cerro Huaripampea

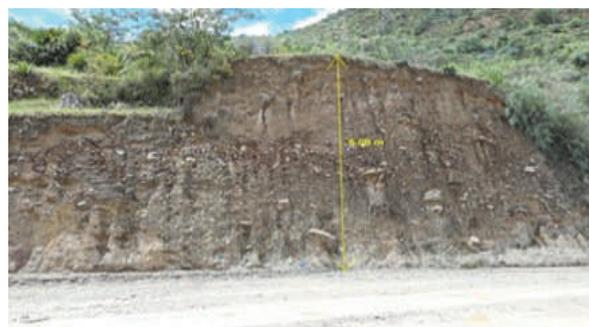
En el centro Poblado de Chango, las rocas que conforman el basamento rocoso están constituidas por esquistos de color rojizo, que presentan morfología ondulada a agreste e irregular sobreyacen depósitos coluviales conformados por material areno-arcilloso color marrón, humedad alta, plasticidad media, presenta fragmentos angulosos de esquistos y pizarra, este material es producto de deslizamientos antiguos, Figura 02.

Figura 02: Depósito coluvial sobre el cual se asienta el centro Poblado de Chango.

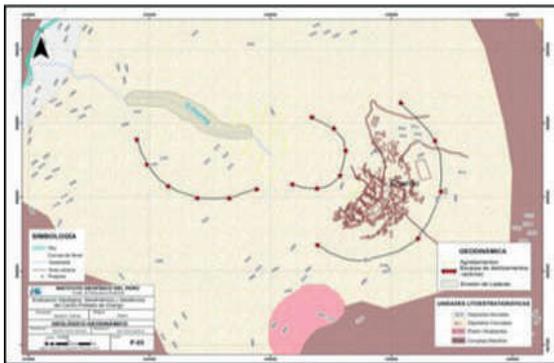
Se delimitó un deslizamiento tipo rotacional retrogresivo, Figura 03, que se ubica en la ladera del cerro Huaripampea con pendiente de 20° a 30°, sobre este se asienta el Centro Poblado de Chango, la activación del deslizamiento se produce en el

periodo de las precipitaciones estacionales (diciembre a abril) que aumentan el flujo hídrico de los puquiales, el resto del año se reduce el caudal y se mantiene constante parte de esta agua, se infiltra en el terreno y el restante discurre por la quebrada Shishing, que produce la erosión de la cabecera de la misma, originando agrietamientos en ambos márgenes de la quebrada inestabilizando y ocasionando el colapso de los terrenos. La escorrentía superficial provoca que se profundice el cauce, haciendo inestable las laderas y produciendo de igual forma la pérdida del terreno, a la fecha se ha calculado la pérdida de 60 hectáreas de cultivo. La erosión de la cabecera de la quebrada se está produciendo en dirección al pueblo, 450 m para que el evento alcance la zona urbana (IGP, 2015). La activación del mismo ha ocasionado que se generen grietas sobre terrenos de cultivo con saltos de 30 cm y 5 m de longitud (condición inutilizables), en las paredes de las viviendas y zonas recreacionales que imposibilitan su utilización. Figura 04.

Figura 03: Se cartografiaron 03 escarpas (01 principal y 02 secundarias), 9 agrietamientos que se ubican en la cabecera de la quebrada Shishing.

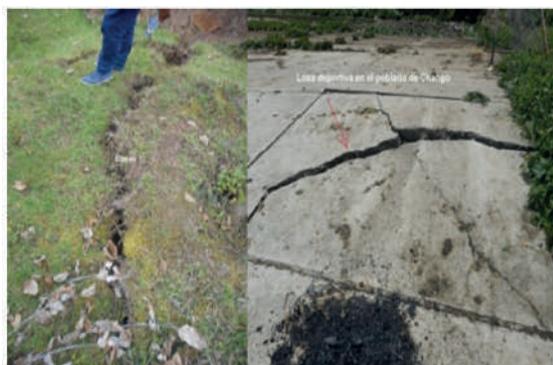
Figura 04: Zonas que presentan agrietamientos con saltos de 0.30 m a 0.50m.

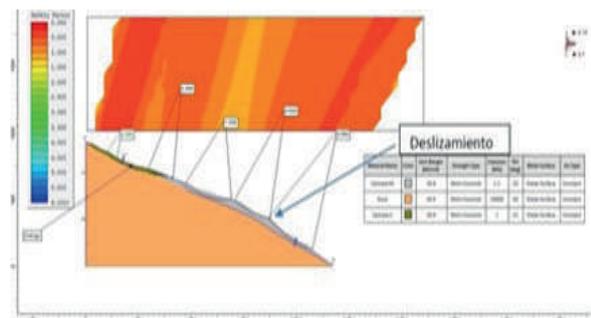
Para el análisis de estabilidad de talud del deslizamiento de Chango se utilizó, las causas que lo generan tomando en cuenta las propiedades del suelo (cohesión y ángulo de fricción de los suelos), las características geométricas del talud, las variables desencadenantes interactuado con las condiciones reales del diseño. Figura 05. Cuadro 02.

Figura 05: Análisis pseudoestático de la Ladera del cerro Huaripanpea.

Análisis	Factor de Seguridad (F.S)	Condición de estabilidad
Estático	1.1	Precario a bajo
Pseudo estático (aceleración de 0.15 g)	0.7	Inestable

- Del análisis de estabilidad de Taludes, en medios saturados la ladera sobre el cual se asienta el poblado de presenta factor de seguridad menor a 1 (estabilidad precaria a baja) y en estado pseudoestático el F.S es 0.5 (factor de seguridad bajo) la condición de la ladera es potencialmente inestable.

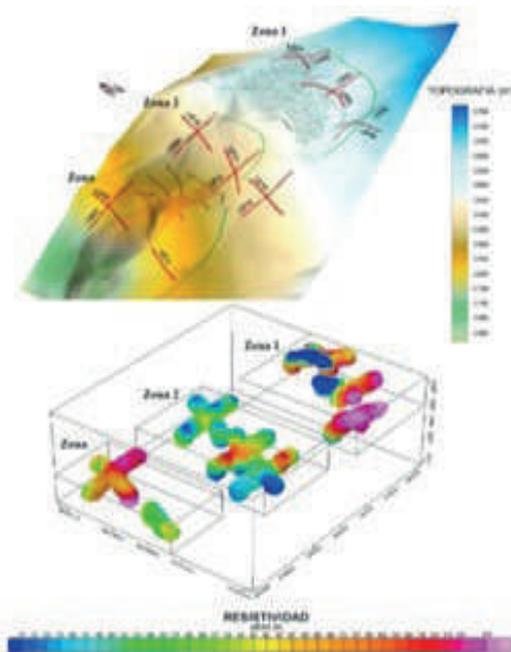
Se realizaron 14 ensayos geofísicos de tomografía eléctrica 2D, a fin de conocer la profundidad de nivel freático en el área de estudio. Los resultados obtenidos indican que el nivel freático de la zona se encuentra entre los 10 a 25 m de profundidad, la presencia de agua modifica las propiedades elásticas y dinámicas del terreno (IGP, 2016) haciendo que esta zona sea potencialmente deslizable. Figura 06.

Figura 06: Esquema 3D de las tomografías eléctricas realizadas en las zonas de deslizamiento en el poblado de Chango.

- El nivel freático de la zona se encuentra entre los 25m a 10m en la zona de estudio, es decir, presenta condición de suelos saturados, proceso que controlan los eventos geodinámicos (deslizamiento) en el sector de Chango.
