Boletín de la Sociedad Geológica del Perú

## Evaluación preliminar del deslizamiento Campanayoqpata para la gestión de riesgo de desastres en la comunidad campesina de Lutto Kututo, Chumbivilcas, Cusco 2018

Lidbert Alarcón Laime

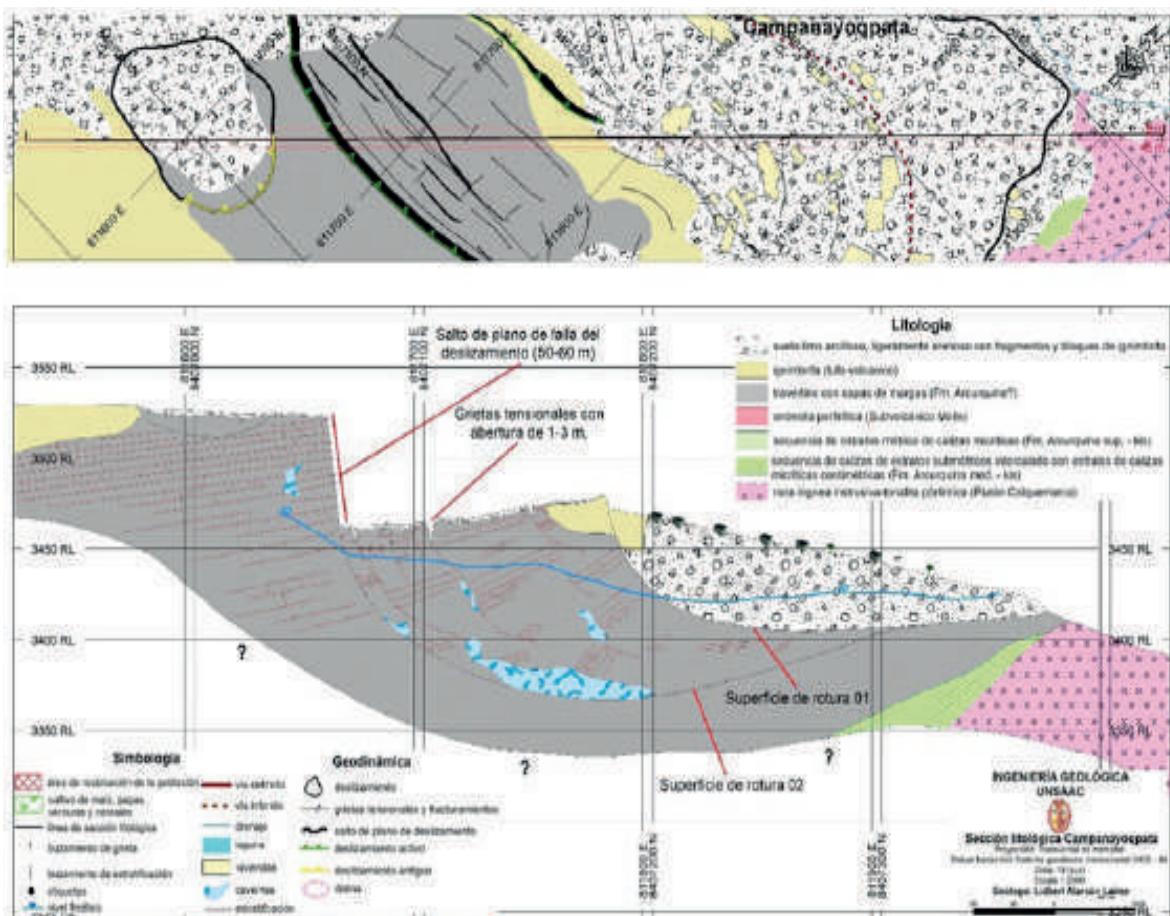
P-4: Finalmente se tiene el deslizamiento principal, con una dirección de movimiento hacia noreste, tiene longitud de 475 m., un ancho de 290 m. y un espesor de 100 m aprox. Según las observaciones e interpretaciones de campo, el movimiento se dio en dos fases: primero fue una reactivación de un deslizamiento antiguo por la infiltración y saturación de los suelos en ladera. Segundo, a consecuencia de la primera reactivación, lo más probable fue un colapso de sifones (cavernas kársticas llenas de agua), generando de esta forma un segundo plano de deslizamiento a 100 metros detrás del primero, lo cual generó un salto de falla de hasta 50 - 60 metros. Toda el área de deslizamiento principal fue catalogada como una zona de peligrosidad muy alta con un puntaje de 10 (Según tabla 01)

*Nota: En la parte superior se observa el mapeo litológico de la zona de estudio. Parte inferior; sección litológica del deslizamiento de tipo rotacional, en donde se observa dos planos de deslizamiento, el primero relacionado a un suelo limo arcilloso ligeramente arenoso (reactivación de una falla antigua), y el segundo por un colapso (probable?) de una caverna a consecuencia del primer movimiento.*

- Infiltración de agua superficial por las excesivas precipitaciones fluviales en los suelos limo arcilloso, ligeramente arenoso con fragmentos y bloques de tufo volcánico para la generación de la primera superficie de rotura 01.
- Reactivación de un deslizamiento antiguo que generó una primera superficie de rotura, (ver sección litológica, Figura 03), a consecuencia de ello se generó una nueva superficie de rotura a 100 metros detrás del primer plano de deslizamiento (superficie de rotura 02).
- Circulación de aguas subterráneas en los acuíferos kársticos que era alimentado por una dolina ubicada a 392 metros al sur este del plano de falla del deslizamiento.
- Probable colapso de sifones (cavernas kársticas subterráneas llenas de agua) formados en-

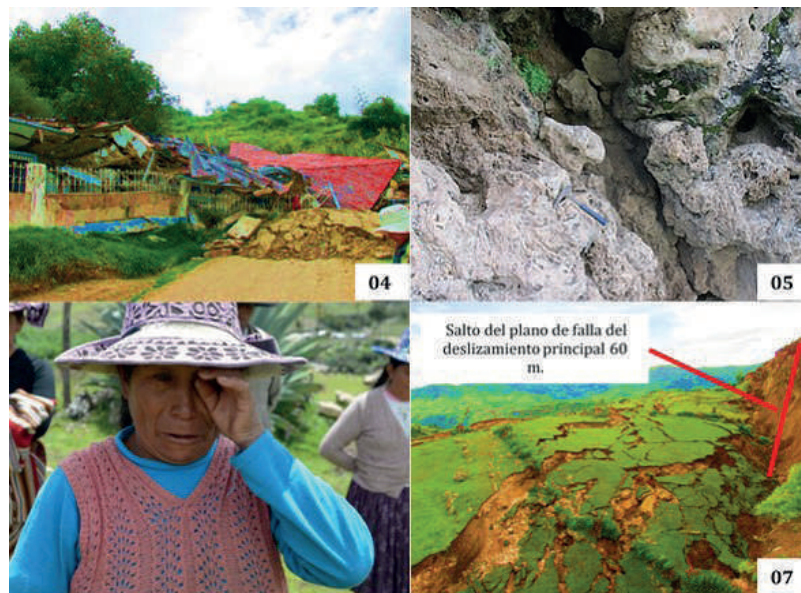
Figura 04, 05, 06 y 07: Fotografías de la zona de estudio

Nota: Figura 04 centro de salud y vía afirmada en estado crítico, Figura 05 cavernas de travertinos en la corona del deslizamiento principal, Figura 06 señora comunera que perdió su vivienda, instalaciones eléctricas, servicios de agua y desagüe, Figura 07 aquí podemos apreciar el deslizamiento de tipo rotacional con un salto de falla del deslizamiento de 60 metros y grietas tensionales de hasta 3 metros de ancho. Fuente: Fotografías propias

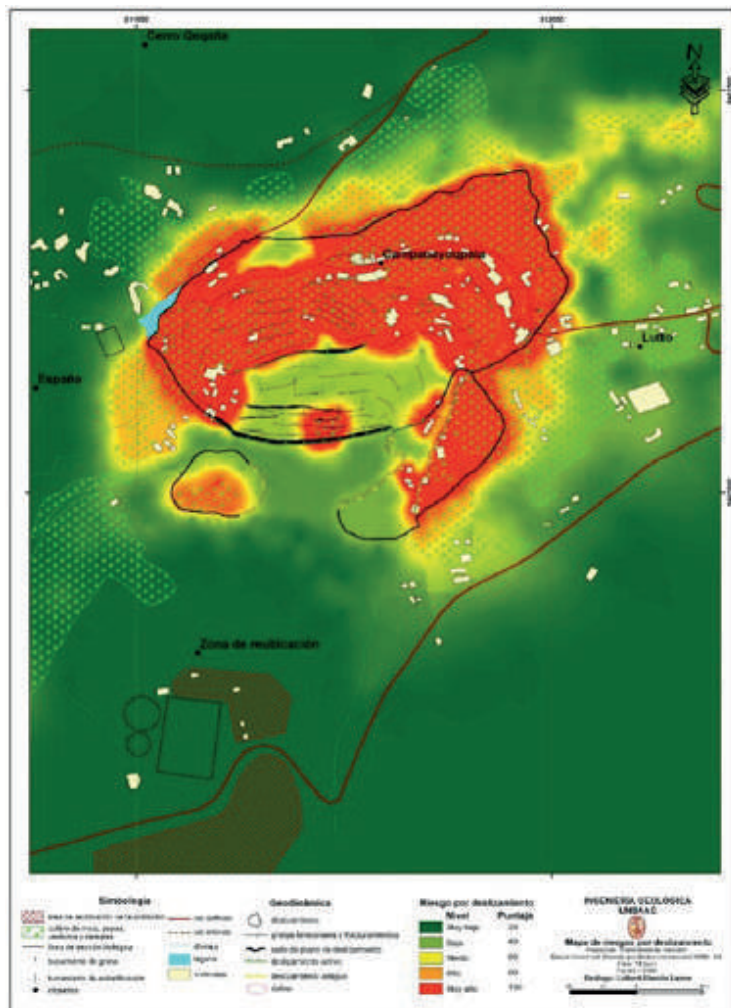
Figura 04: Mapa de riesgos por deslizamiento

Según el mapa de riesgos por deslizamiento, se tiene un riesgo muy alto con un puntaje de 10 (según Tabla 01) en la zona del deslizamiento principal y alto en la zona de reactivación de un deslizamiento antiguo con un puntaje de 8 (según Tabla 01).

De acuerdo al mapa de riesgos por deslizamiento, se reubicó a la comunidad a medio kilómetro detrás de la zona de daño, una zona segura, con pendiente suave y en roca firme sobre tufos volcánicos.
