MUNICIPALIDAD DE
LIMA

**INFORME DE EVALUACIÓN DE PELIGROS GEOLÓGICOS N°001
EN LA ASOCIACIÓN DE VIVIENDAS INTEGRACIÓN LOS OLIVOS,
DISTRITO DE LURIGANCHO, PROVINCIA Y DEPARTAMENTO DE
LIMA**

2021

**Gerencia de Gestión del Riesgo de Desastres
Subgerencia de Estimación, Prevención, Reducción y Reconstrucción**

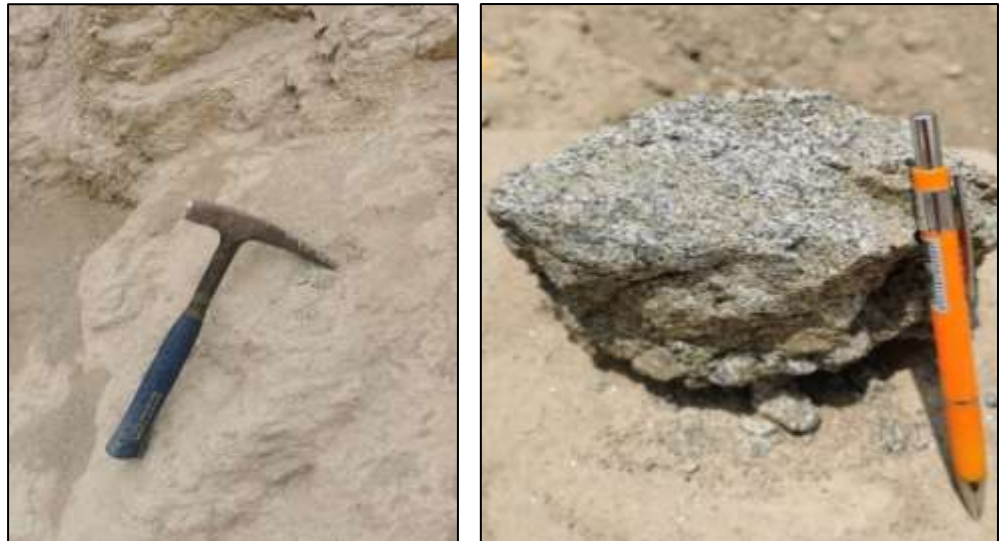
Ilustración N°1 El macizo rocoso de roca intrusiva esta alterado, notase como el martillo puede penetrar en la roca, esta además se puede disgregar en trozos. Este afloramiento es natural y se ubica en las coordenadas UTM 289164, 8674554 aproximadamente.

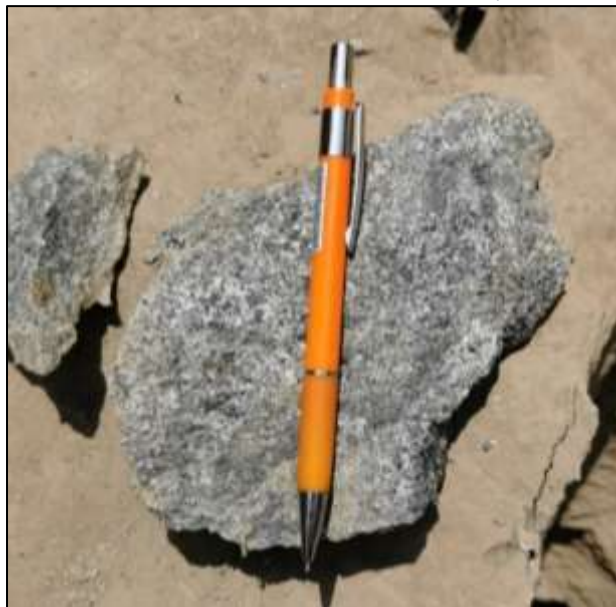
Ilustración N° 2 Gabrodiortia adquirida en un afloramiento artificial en la parte baja del talud. En las zonas de corte artificial la roca se encuentra menos meteorizada. Coordenadas UTM 289186, 8674549

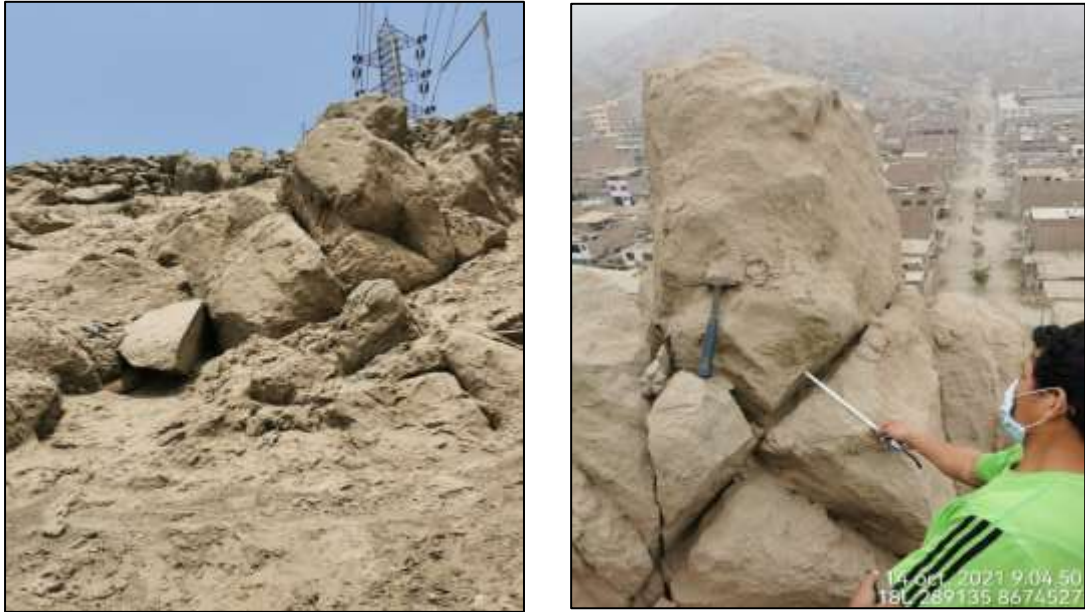
Ilustración N° 3 Afloramiento rocoso natural.

Estos bloques de mida heterométrica y de forma angulosa a subangulosa se encuentran fracturados, con diaclasas de abertura mayor a 5cm en algunos casos. Algunos de ellos como se puede observar en las fotografías están sueltos. Además, en otros sectores del talud, se pudo observar que los habitantes de la zona a fin de poder construir están rompiendo los bloques.

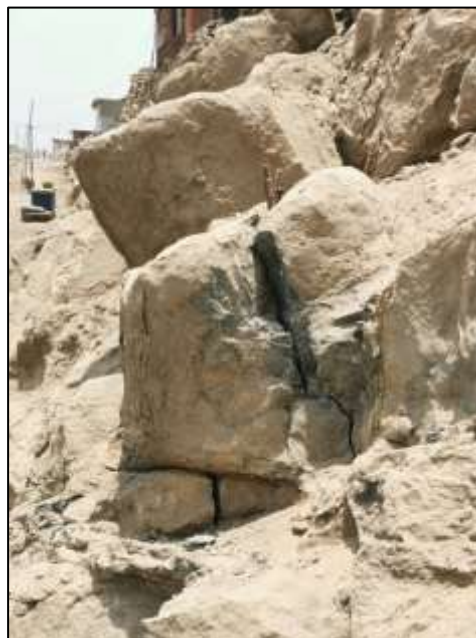
Ilustración N° 4 Bloque de piedra reventado por el hombre

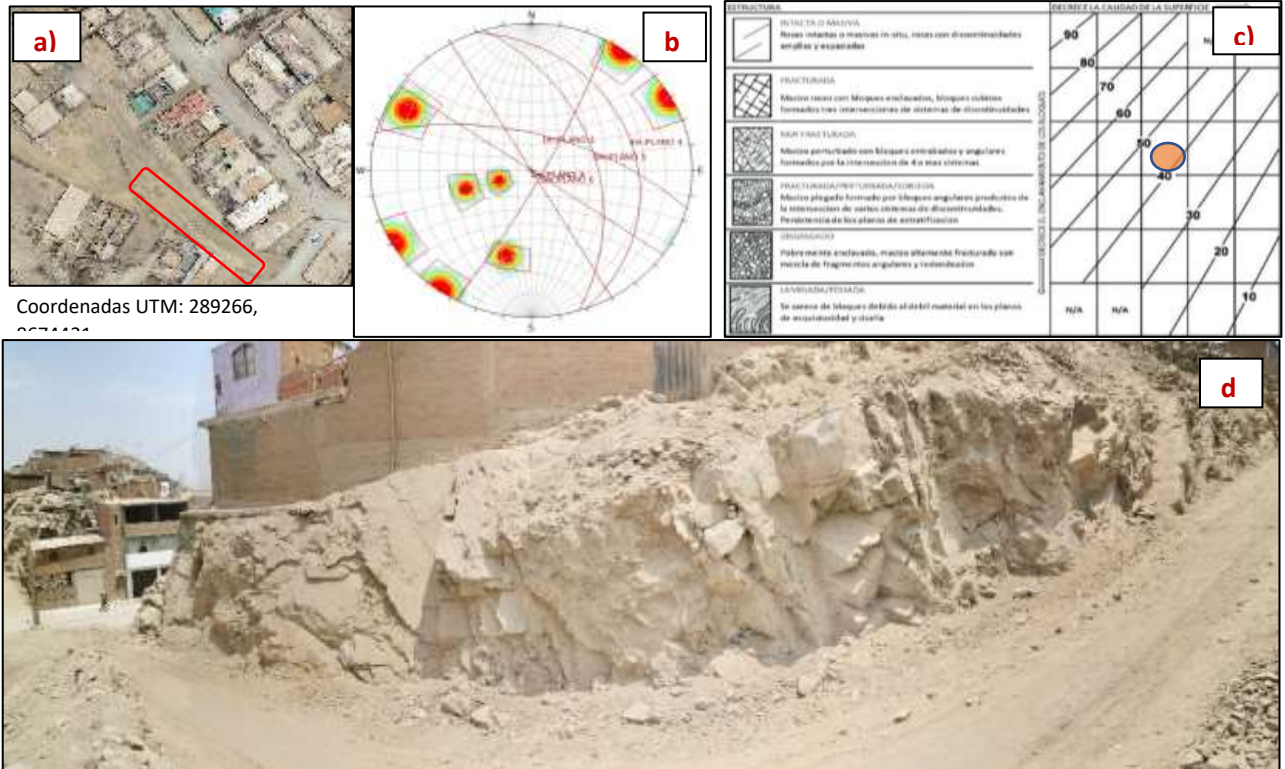
Cuadro N° 4 -Afloramiento A: a) Ubicación del afloramiento, b) Proyección estereográfica de los planos de fractura representativos mediante DIPS, c) GSI, d) Fotografía del afloramiento.

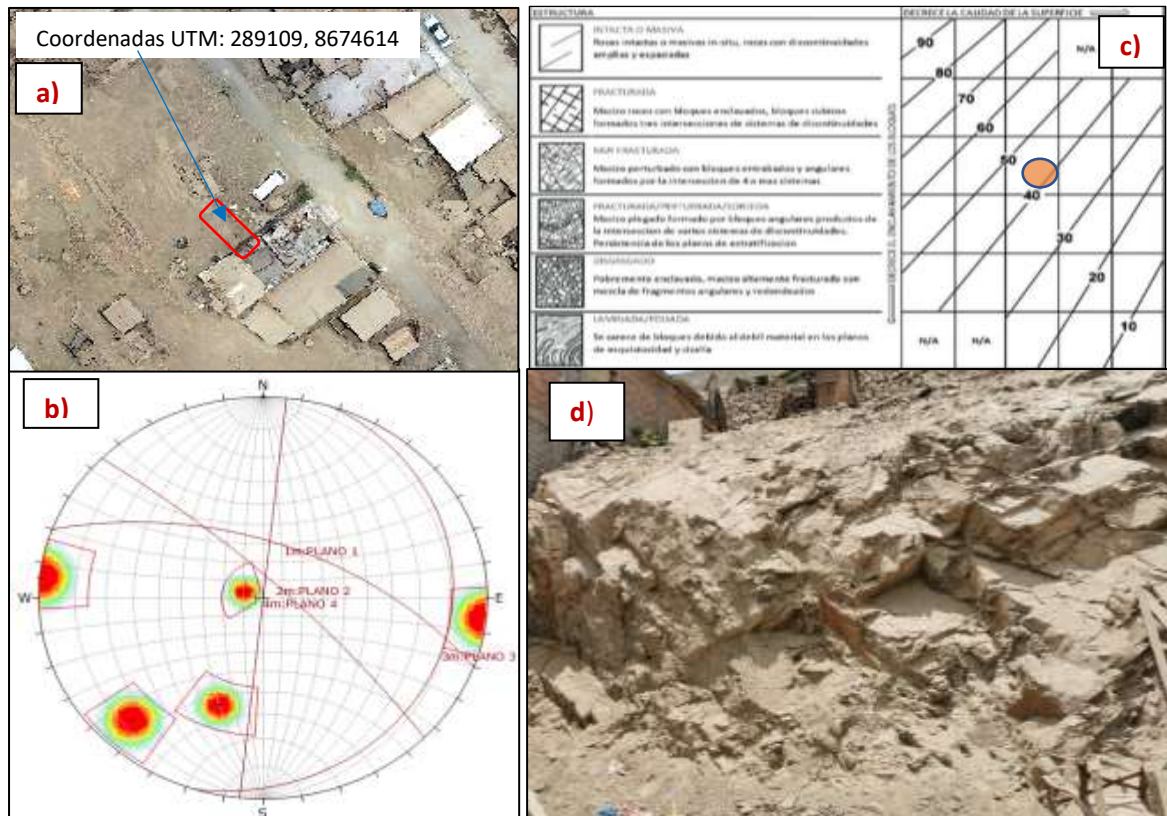
Cuadro N° 2 -Afloramiento B: a) Ubicación del afloramiento, b) Proyección estereográfica de los planos de fractura representativos mediante DIPS, c) GSI, d) Fotografía del afloramiento.

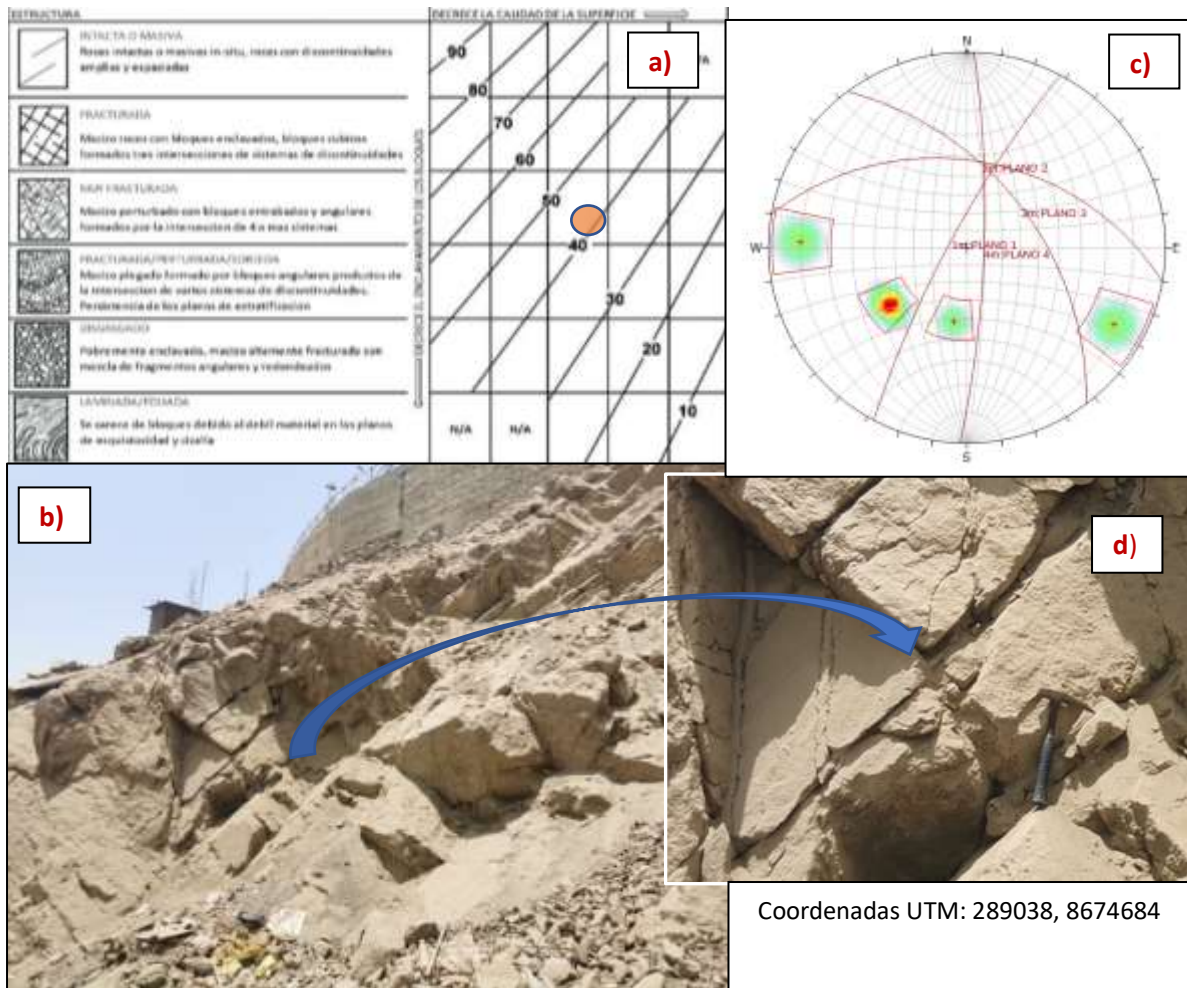
Cuadro N° 3 -Afloramiento D: a) Ubicación del afloramiento, b) Proyección estereográfica de los planos de fractura representativos mediante DIPS, c) GSI, d) Fotografía del afloramiento.

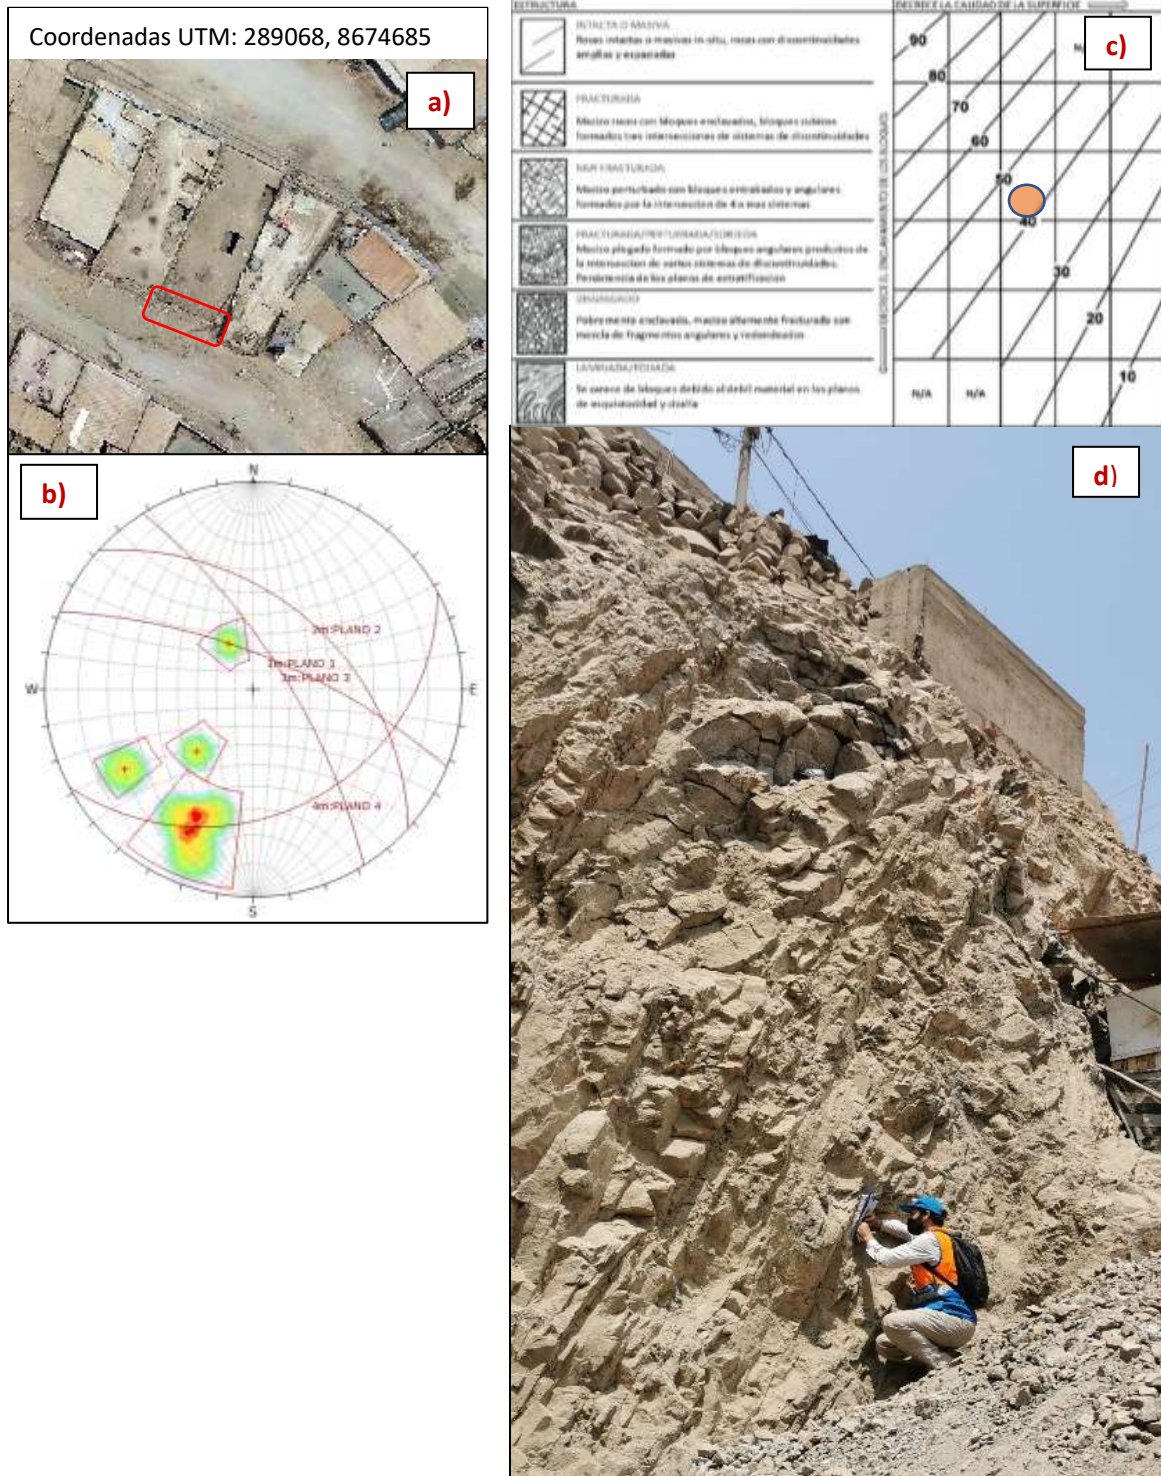
Cuadro N° 4 -Afloramiento C: a) Ubicación del afloramiento, b) Proyección estereográfica de los planos de fractura representativos mediante DIPS, c) GSI, d) Fotografía del afloramiento.

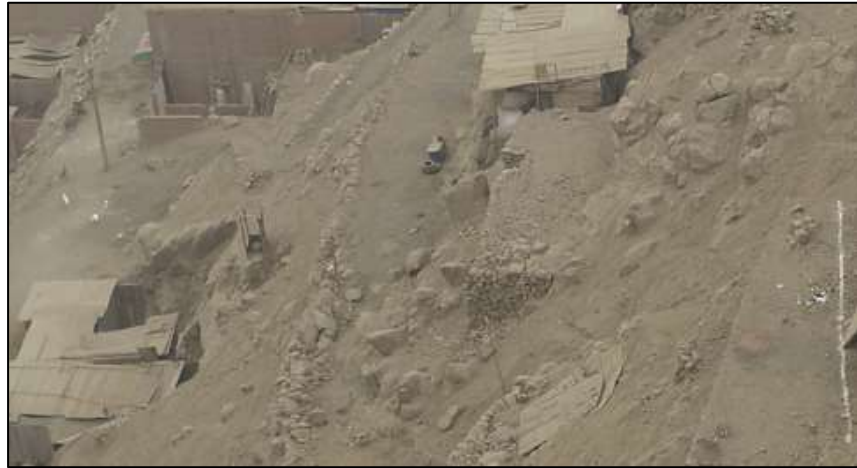
El talud de la zona de estudio contiene incisiones debido a la intervención del hombre a fin de obtener terrenos o espacio optimo para la edificación. Estas incisiones modifican el pendiente natural creando zonas planas, zonas de pendiente moderado (y zonas de pendiente casi vertical. Además, se pudo observar que de forma antrópica se están fracturando grandes bloques de gabrodiorita a fin de conseguir terrenos óptimos para la edificación.

Ilustración N° 5 Ladera de colina antropizada

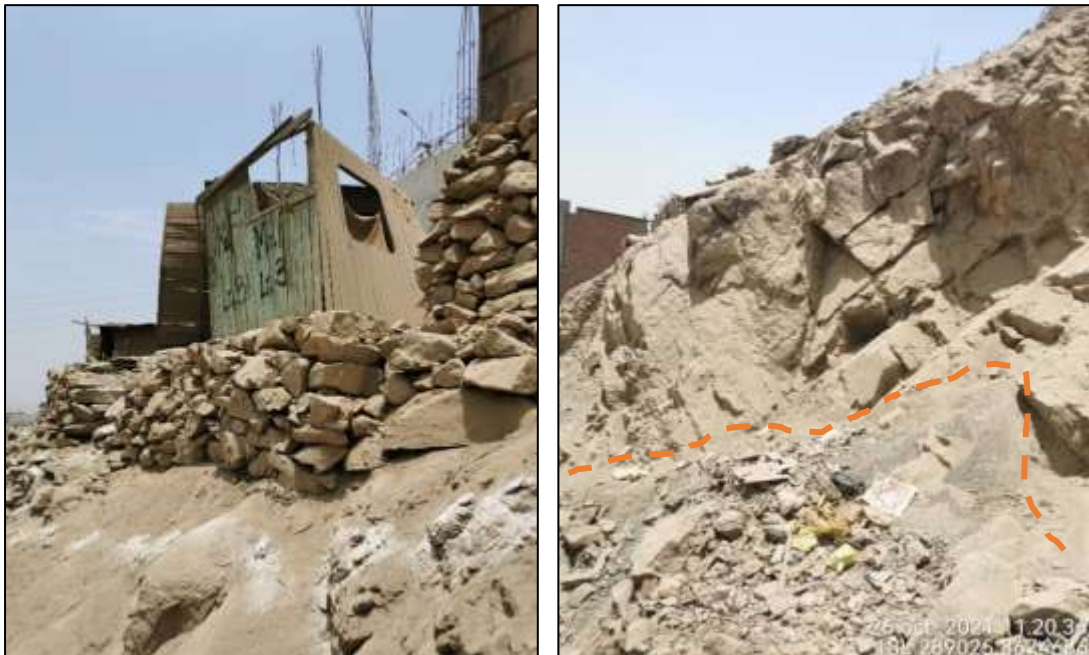
Los depósitos antrópicos de la zona se caracterizan por pircas simples, es decir están construidas con una simple acumulación de bloques de mida semejante colocados unos encima de otros, sin ligamiento de cemento. Estas pircas en la zona se usan tanto como muro de contención como para ganar estabilidad en zonas de cambio de pendiente.

Otro tipo de depósitos antrópicos son los que se han generado al cortar el talud de forma vertical o en pendientes elevados, por inestabilidad del macizo hay caída de bloques y gravas que conforman acumulaciones en las zonas de pendiente suave a pie de talud.

Ilustración N° 6 Tipos de depósitos antrópicos (pirca y depósito de corte)

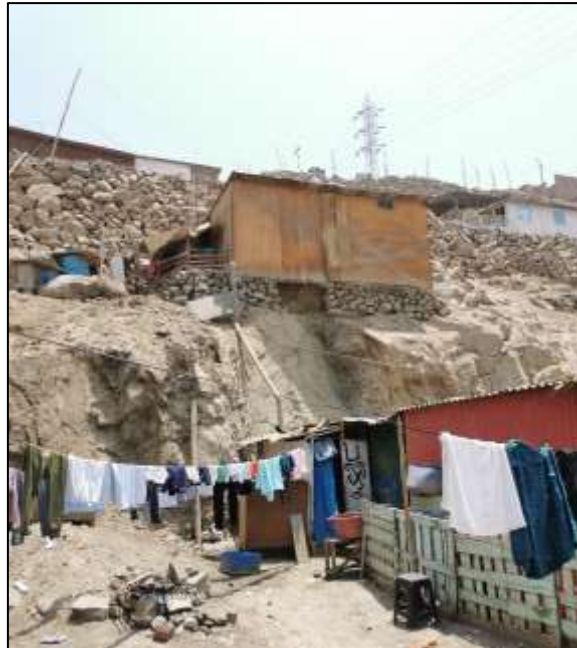
En la zona de estudio solo se ha identificado un lugar donde se tiene constancia de caída de rocas. En este caso consiste en la caída de un grupo de rocas que formaban parte de una pirca, en el movimiento solo se desprendieron las rocas sin presencia de finos. Por el pendiente del talud las rocas generaron saltos hasta llegar a la vivienda ubicada a la parte inferior. Así mismo, existen sectores donde sobresalen las gabrodioritas de forma natural evidenciando el peligro a caída debido a sus condiciones geomecánicas y de pendiente (ver ilustración 3 o 5)

Ilustración N° 7 Caída de rocas de una pirca

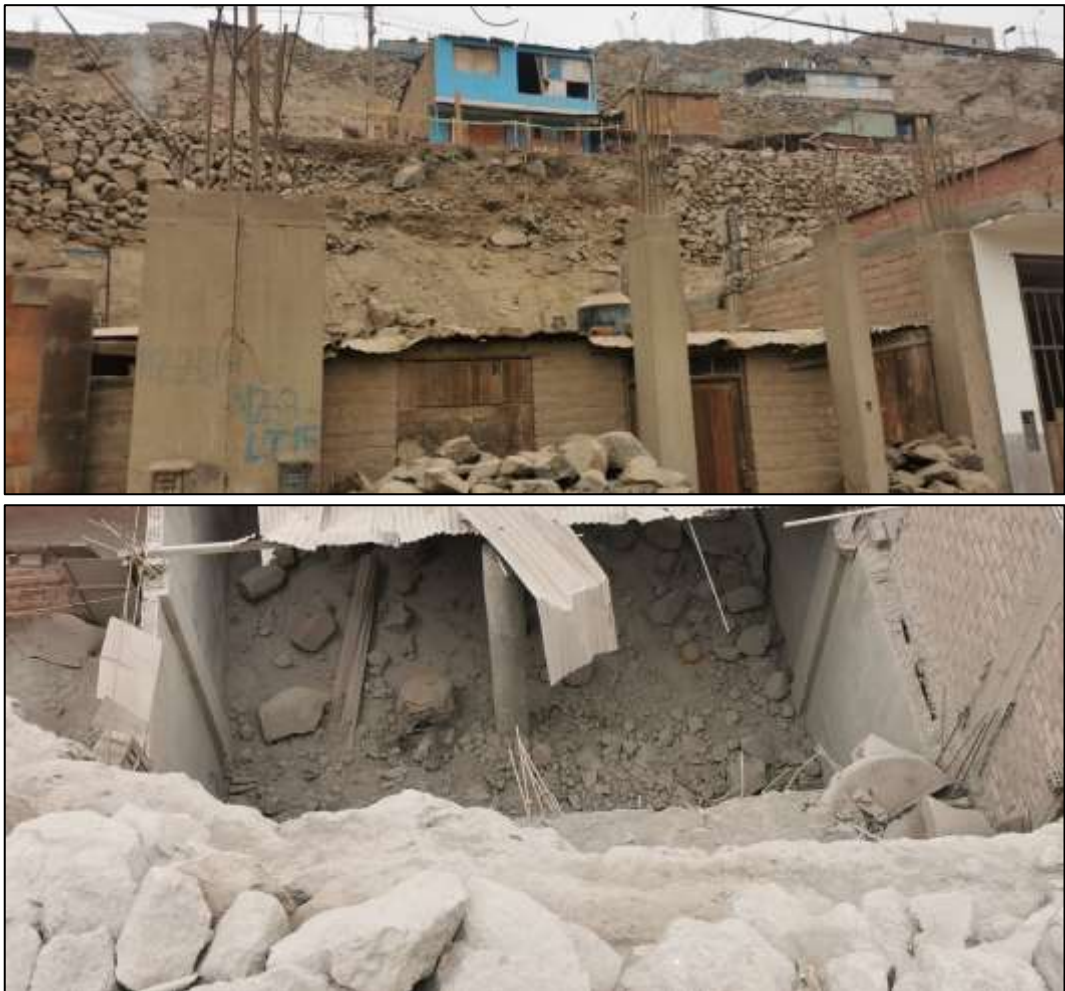
La calle las Orquídeas está asentada encima del macizo rocoso, la pista aun no asfaltada ha sido construida mediante un compactado de material heterométrico el cual, debido al pendiente, ha sido confinado lateralmente por una pirca. Sin embargo, esta pirca se ha desmoronado por derrumbes en diversas ocasiones. Según los vecinos de la zona, el sismo del 22 de junio del presente año ocasiono gran parte de los daños. Las cicatrices muestran que el derrumbe empieza en la misma pista llevándose parte del material compactado y la propia pirca.

Ilustración N° 8 Derrumbe en la calle Las Orquídeas y alcance de los bloques caídos
