Erupción Volcán Calbuco 2015, Flujo de lodo y rocas (Lahar tardío) en Villa Catedral (Bariloche, Argentina)

Palabras clave: volcán Calbuco, cenizas, lahares.

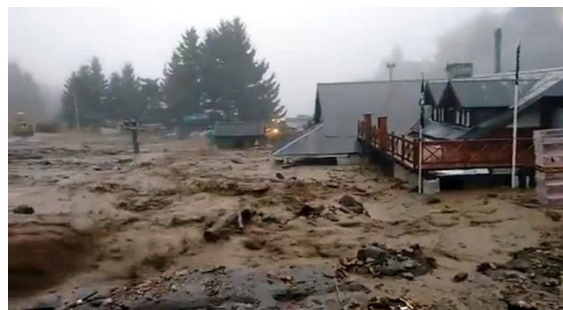
Fig. 1 – El alud de lodo y piedra del arroyo Cascada destruyó la pista de ski y parte de las construcciones hoteleras.

El alud de barro y piedras cruzó junto al hotel Pire Hue en el sector norte de la base de la montaña, donde inundó salones de la planta baja y el subsuelo.

esquinas, se estima por el golpe de alguna piedra o tronco. El curso del arroyo Cascada se desvió en forma de "L" y la furia del alud de piedra y lodo rompió los vidrios de algunas habitaciones del lujoso hotel de villa Catedral "Pire Hue", por donde ingresó el agua en el salón de un restaurante y en una oficina de la empresa concesionaria de los medios de elevación.

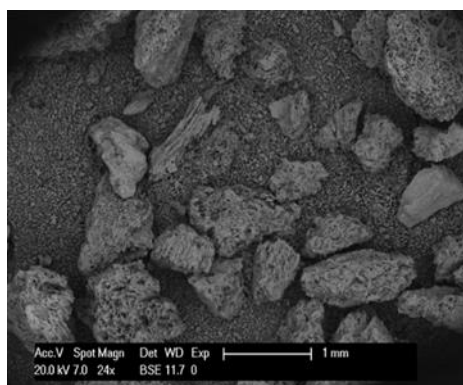
Fig. 2 – Microfotografía (SEM – EDAX) de muestra extraída en el acceso al hotel Pire-Hue el 10 de junio de 2015. El material está principalmente (80%) compuesto por cenizas provenientes del volcán Calbuco depositadas tras el alud (lahar).

Se compararon los datos de ambos depósitos observándose ciertas similitudes en la composición de SiO₂ (65.91% (vC) – 69.92% (lCat)), mayor

contenido de óxidos de elementos pesados en las cenizas del volcán Calbuco (Fe₂O₃ 9.70% (vC) – 5.17 % (l.Cat), CaO 5.22% (vC) - CaO 2.20% (l.Cat).

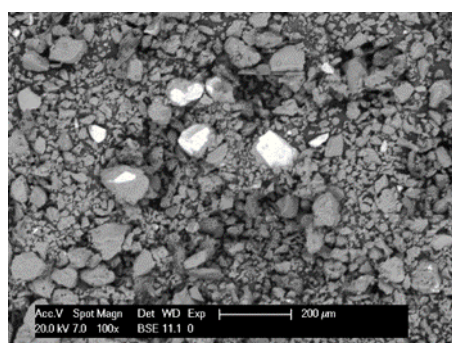
Fig. 4 – Microfotografía (SEM – EDAX) de muestra extraída el 23 de abril de 2015. El 100% del material está compuesto por piroclastos, vitroclastos y cristaloclastos caídos durante el segundo pulso de la erupción del volcán Calbuco 2015. Las partículas con colores blancos indican alto contenido en óxidos de hierro (según EDAX, Rovere y Romano, 2015).
