Análisis ambiental del aluvión del año 2015 en la quebrada Rayo de Sol, Chosica, Lima, Perú

Environmental analysis of the alluvium of 2015 throughout the ravine Rayo de Sol, Chosica, Lima, Peru

Nora Malca-Casavilca¹, Marcos Espinoza-Pereyra²

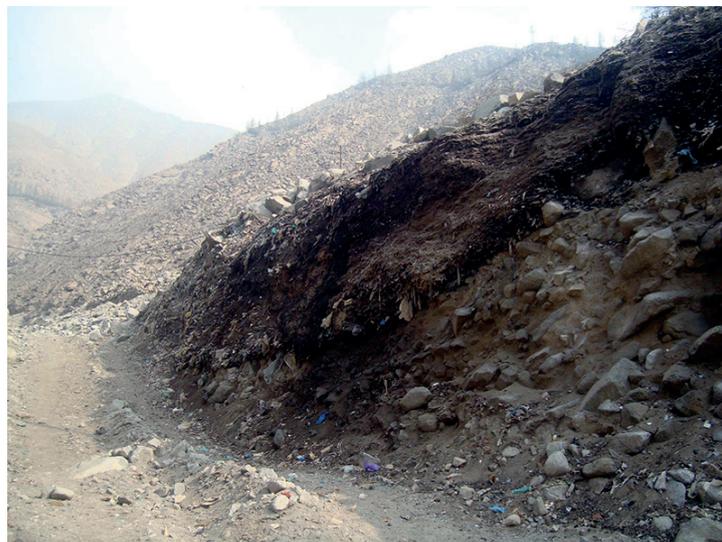
Figura 5. Se observa una capa de residuos sólidos urbanos en el cauce de la quebrada.

- Reconstruir diques en las nacientes de las principales quebradas como el mantenimiento frecuente y la canalización de los mismos.
- Realizar programas de segregación y disposición final de los residuos sólidos urbanos como la remoción de obstáculos de las quebradas afluentes del río Rímac.
- Prohibir la construcción de viviendas en zonas de alto riesgo por movimientos de masa. Esto es posible con ordenanzas a nivel distrital o provincial.

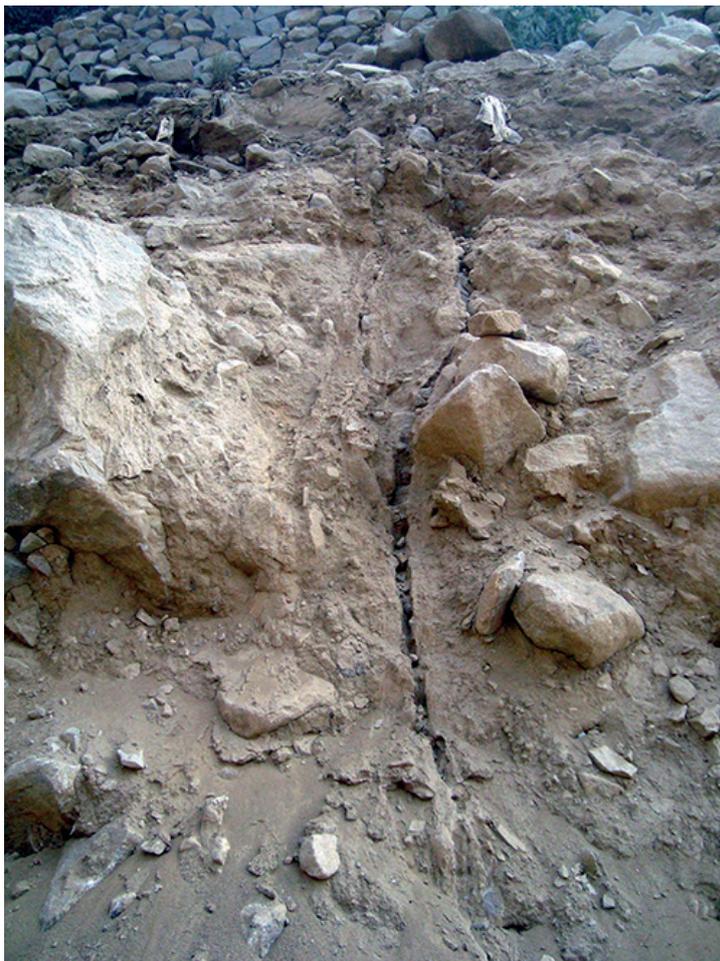
En el trabajo de campo realizado, se constató la acumulación de piedras de gran tamaño y heterogéneo, la presencia de vegetación en ambos extremos laterales es escasa, y la pendiente es empinada mientras que los ocho dispersores de energía fueron destruidos. El aluvión paso por el jirón Jorge Chávez que sumado a la fuerte pendiente llega hasta la Carretera Central. Existe la presencia de un relleno de residuos domésticos compactados en los lados de la quebrada haciendo inestable el suelo y paredes de la quebrada.

Figura 6. Material aluvial (rocas provenientes de las partes altas de la quebrada y sedimentos). Se observa también una fractura.
Fuente. Elaboración propia

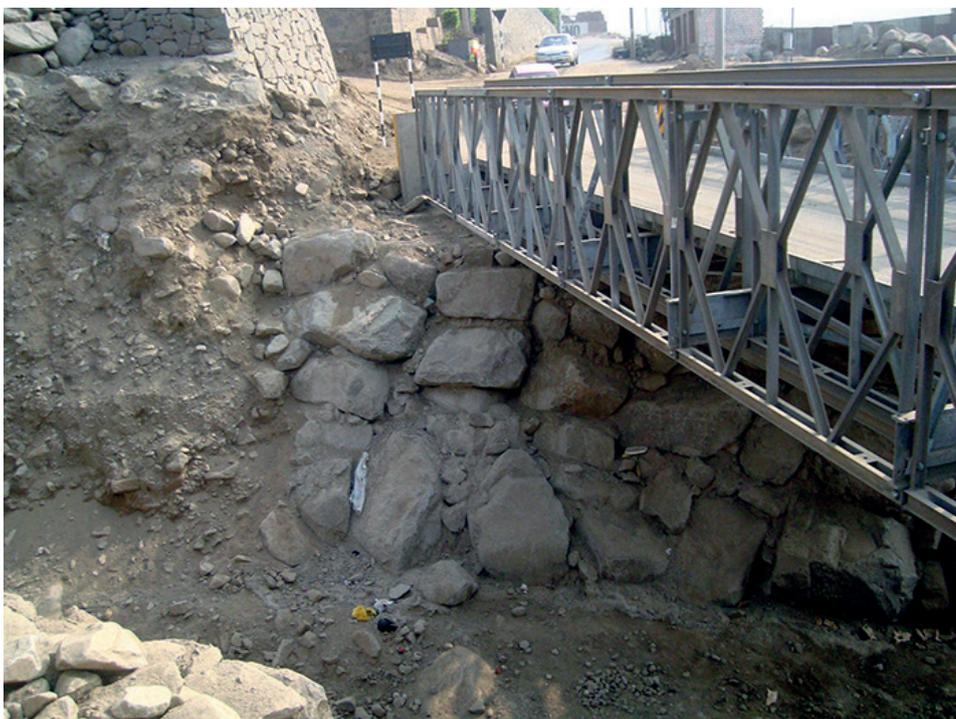
Figura 7. Puente para el paso de vehículos y personas en la parte baja de la quebrada (las bases son de rocas de gran diámetro).
Fuente. Elaboración propia
