Un problème de géomorphologie appliquée : le choix des sites d'habitat dans une région sismique (Andes centrale, Pérou)

Un problème de géomorphologie appliquée : le choix des sites d'habitat dans une région sismique (Andes centrales, Pérou)¹

par **Jean Tricart**

SECTEURS DE HUARAZ, RECUAY ET TINCO (PEROU)

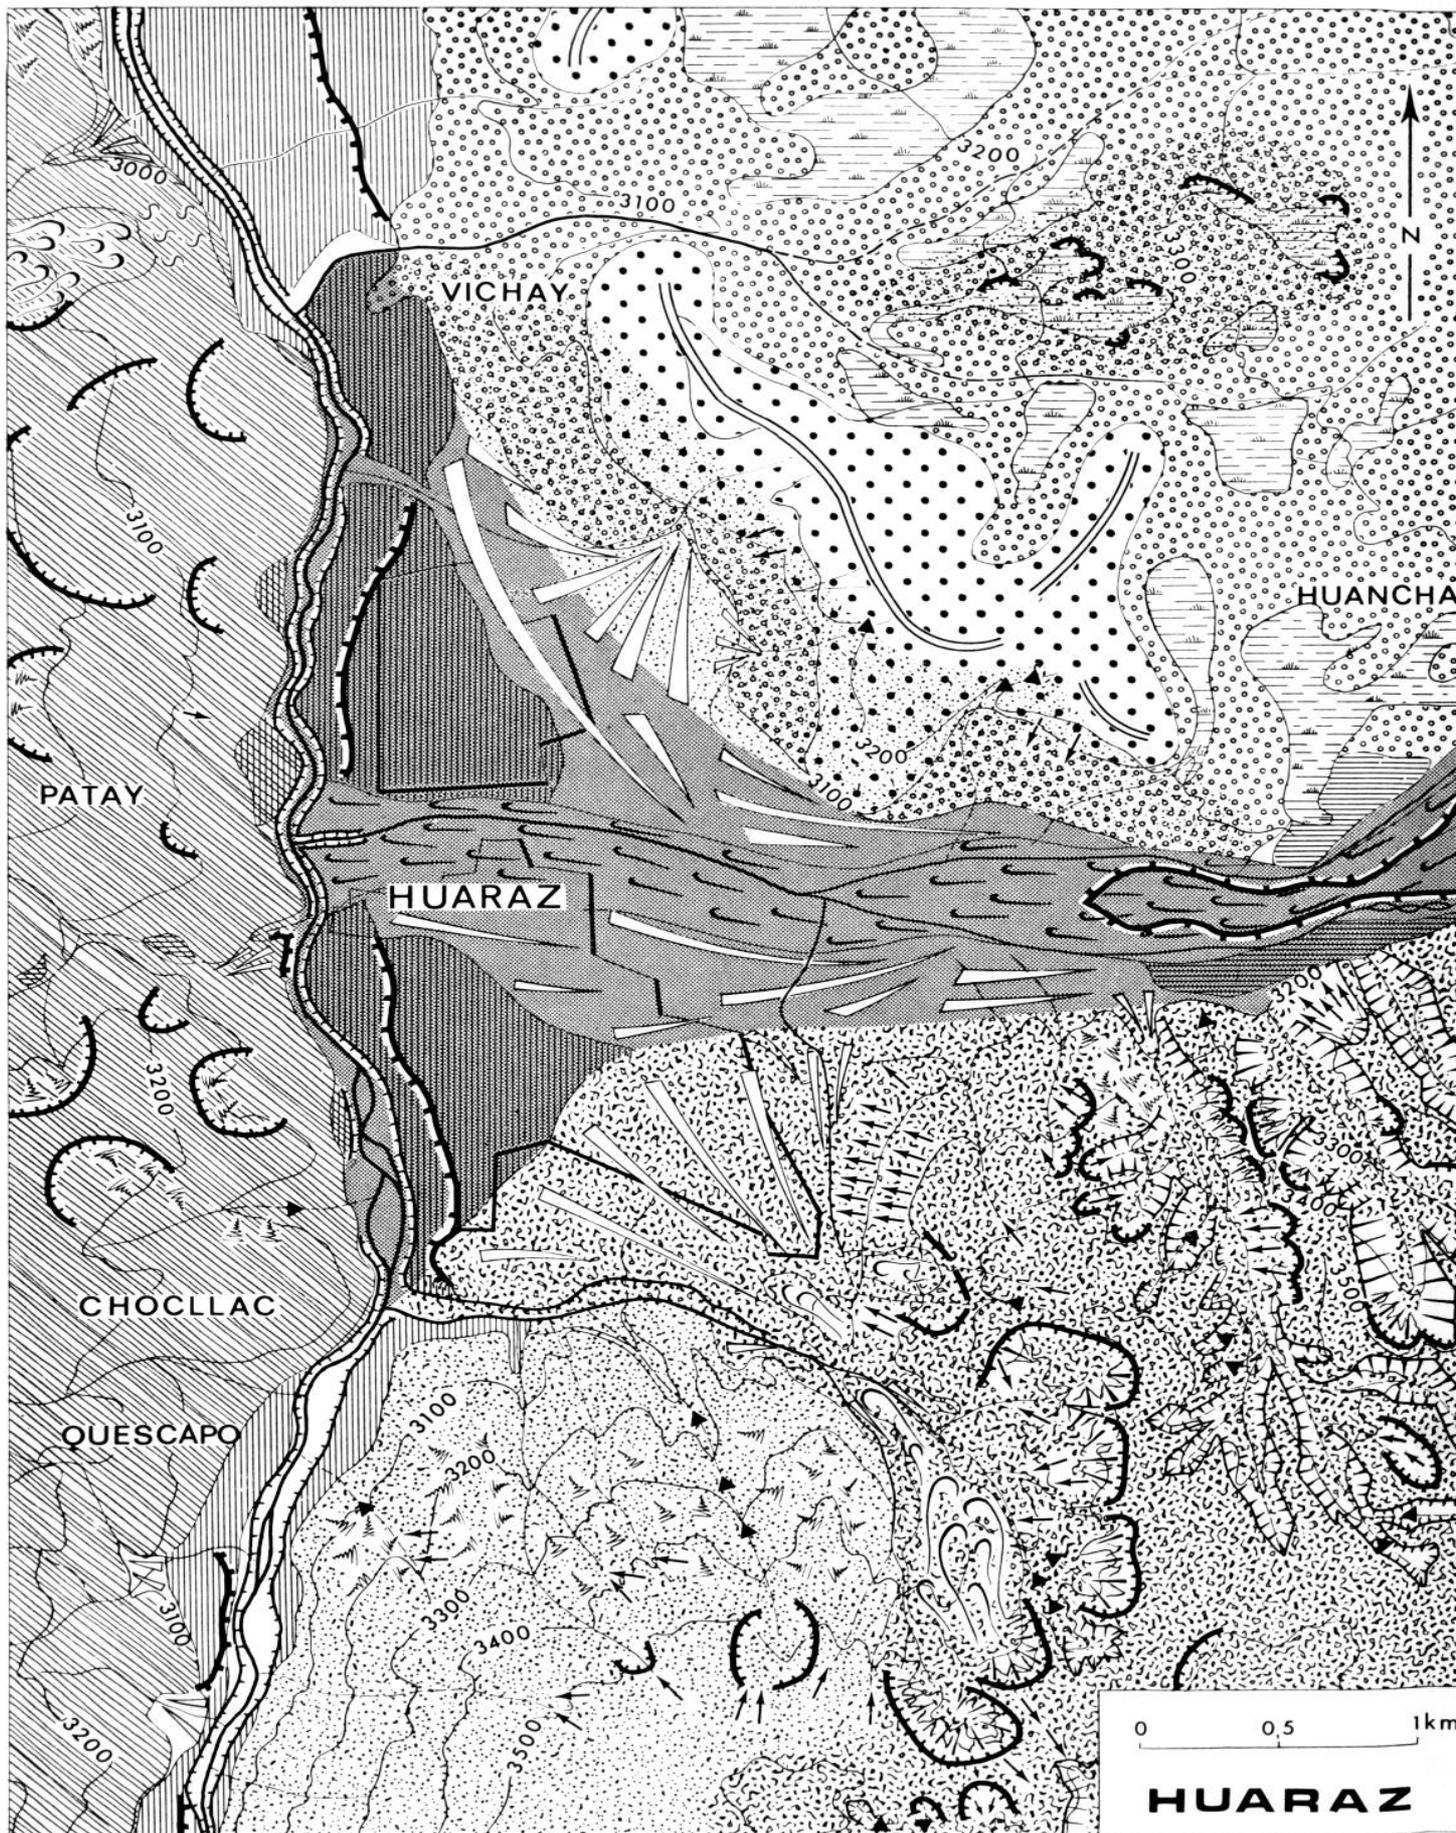
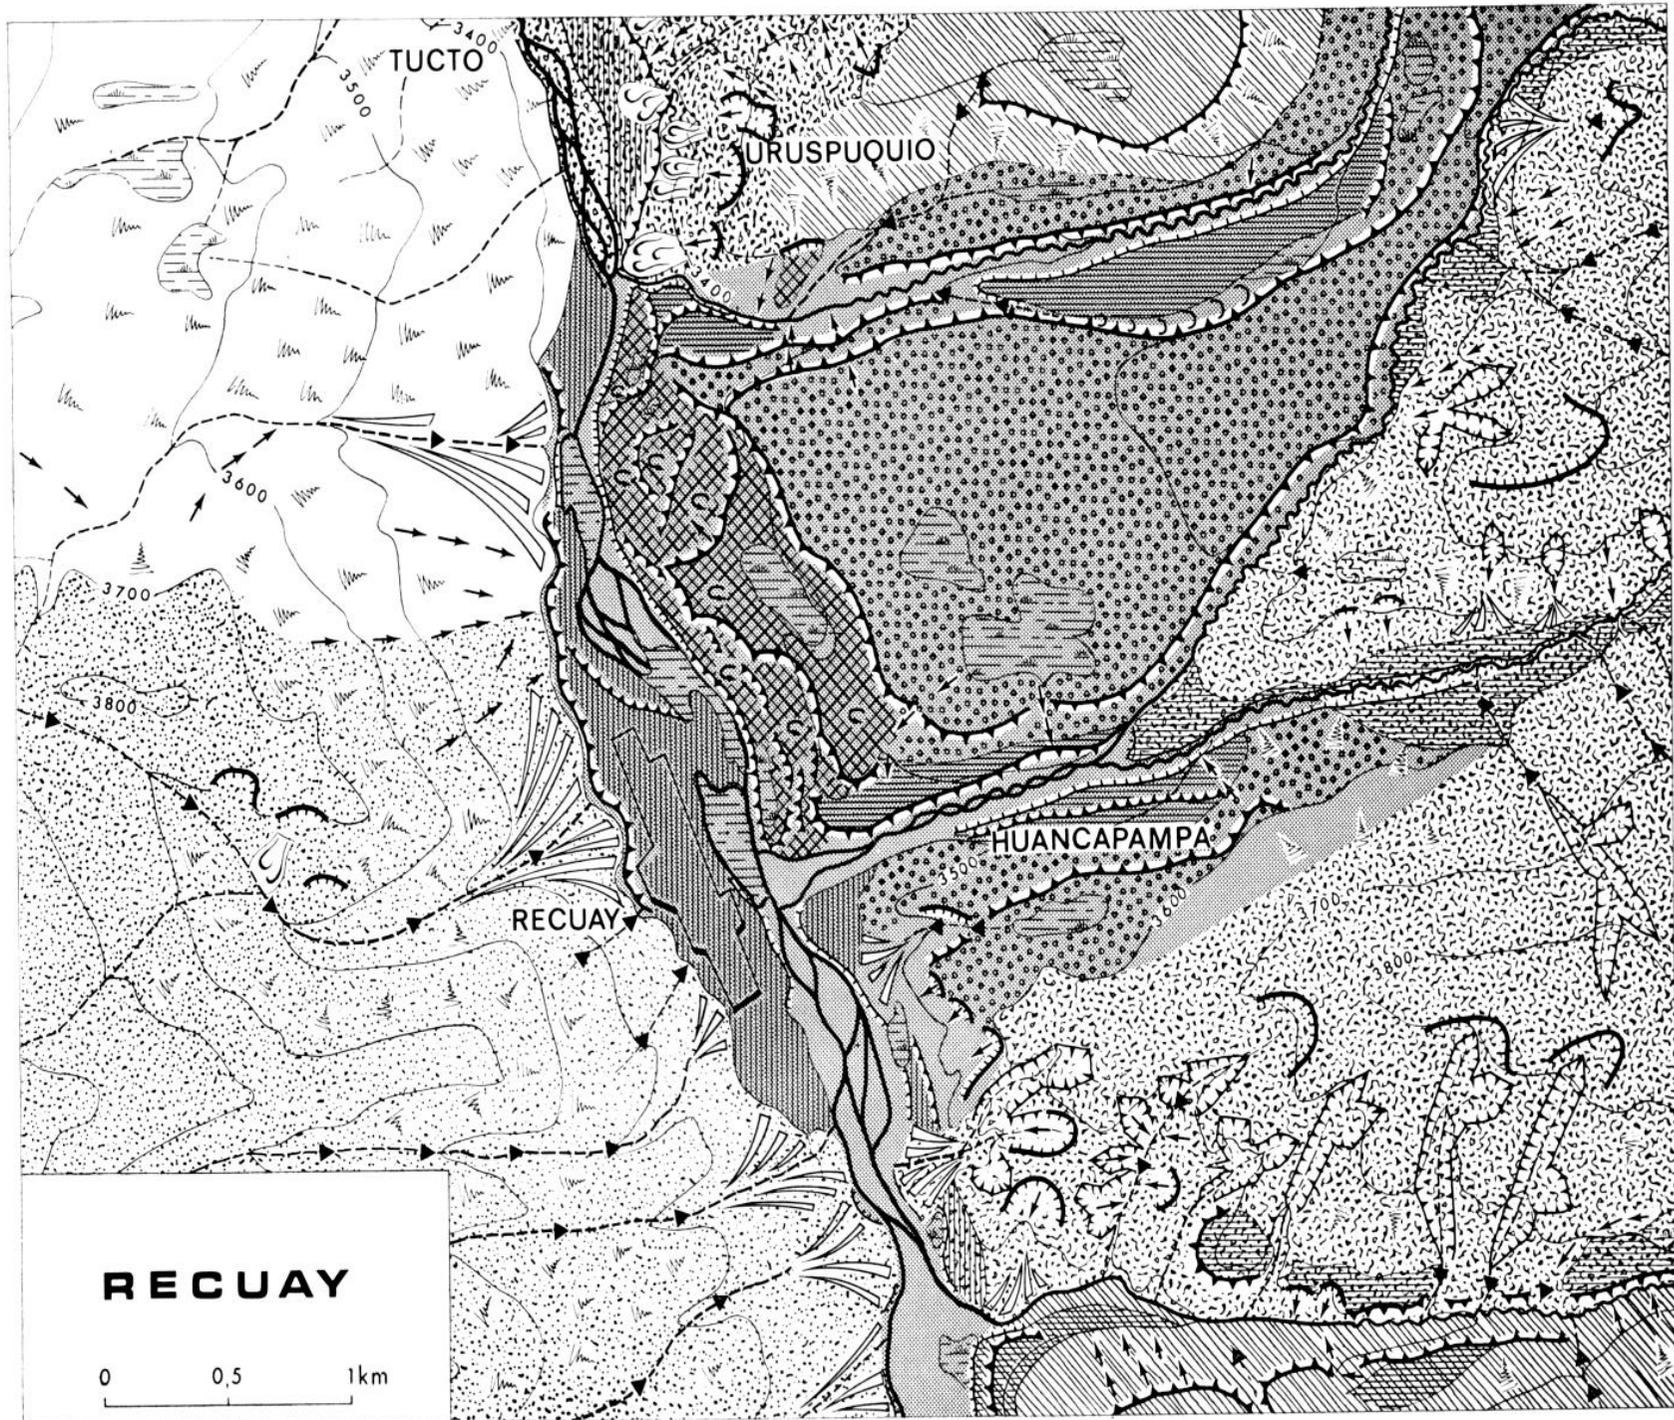
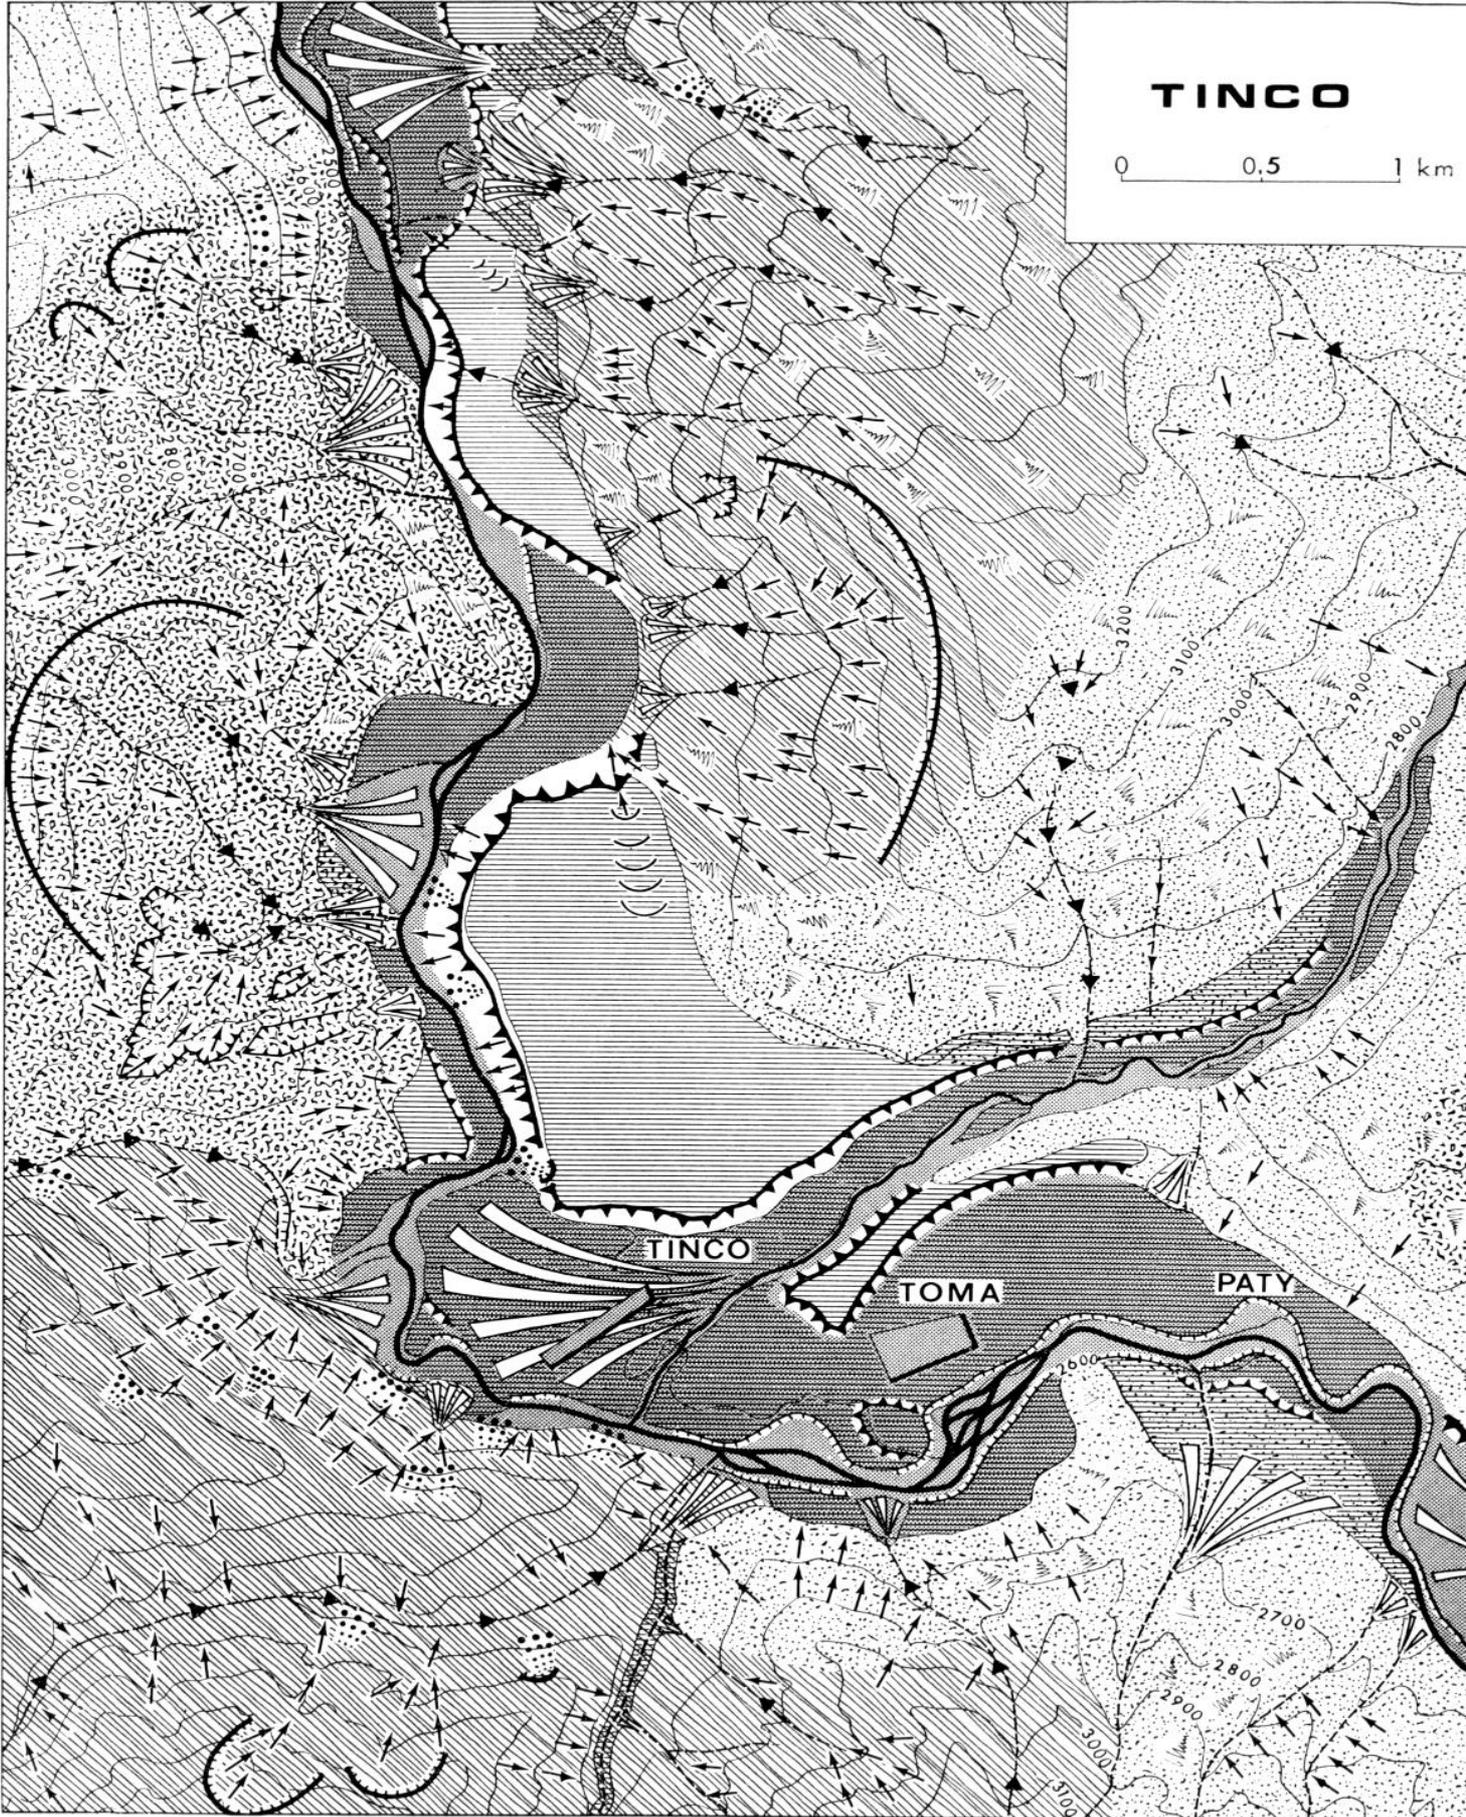
Etude géomorphologique des limitations physiques à l'aménagement
