## Casos históricos de movimientos en masa que causaron grandes daños en Perú

**Manuel Vilchez M.**

Instituto Geológico Minero y Metalúrgico (INGEMMET) – [mvilchez@ingemmet.gob.pe](mailto:mvilchez@ingemmet.gob.pe)

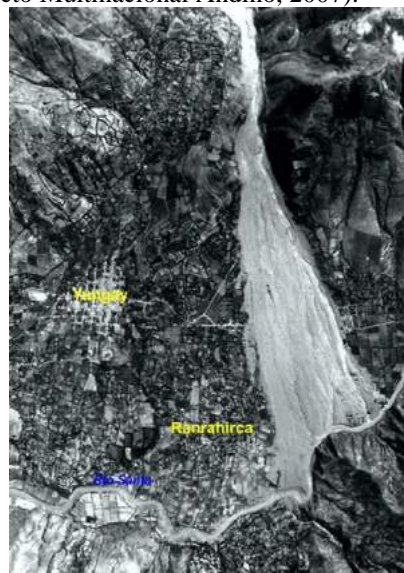
El 31 de mayo de 1970, ocurrió un movimiento en masa de gran escala y altamente complejo ocurrido en el valle del río Santa, Cordillera Blanca; este evento ya había tenido un antecedente ocurrido el año 1962, durante el cual un flujo de detritos y hielo generado por la caída de parte de la cara occidental del pico norte del Nevado Huascarán (6654 m s.n.m.) se encauzó por el valle del río Shacsa y alcanzó el río Santa, destruyendo a su paso al poblado de Ranrahirca y a varios caseríos el cual se asentaban sobre su cono de deyección (foto 1), este evento dejó un saldo de 4 000 personas muertas (Proyecto Multinacional Andino, 2007).

**Foto 1-** Evento de 1962 en Ranrahirca (Foto: Servicio Aerofotográfico Nacional).

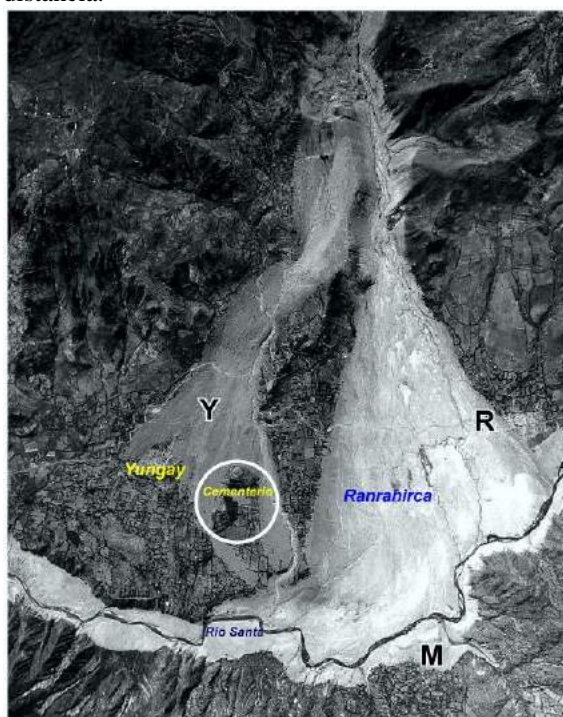
El evento de 1970 fue desencadenado por un terremoto de  $M \sim 7,9$  ocurrido en el mar peruano frente a la localidad de Chimbote a una distancia epicentral de 130 km, que produjo la caída de rocas y hielo glacial también del pico norte del Nevado Huascarán, la cumbre más alta de los Andes

peruanos. Este evento extremadamente rápido en su viaje vertiente abajo, incorporó grandes volúmenes de nieve y material morrénico de las vertientes del nevado, transformándose en un flujo de detritos que bajo por el río Shacsa. La gran cantidad de material acarreado por el flujo produjo reboces fuera del cauce, llegando a pasar sobre la población de Yungay, enterrando al pueblo y sus habitantes (foto 2). La mayor cantidad del material acarreado por el flujo fue depositada sobre el abanico de Ranrahirca; parte del flujo de detritos entro al cauce del río Santa y alcanzó el Océano Pacífico, ubicado a 160 km de distancia.

**Foto 2-** Evento de 1970 en Yungay y Ranrahirca (Foto: Servicio Aerofotográfico Nacional).

Este evento de gran magnitud causó la pérdida de vida de un estimado de 18 000 personas, que incluye víctimas ubicadas sobre las vertientes arriba de Yungay, la totalidad de la población de Yungay y las ubicadas sobre el abanico de Ranrahirca. El flujo de detritos en su recorrido hasta el Océano Pacífico (160 km) causó daños considerables a la infraestructura vial y férrea, destruyó el puente de Chaquecocha. También afectó el aeropuerto de la localidad de Caraz el cual fue cubierto de detritos; el embalse de derivación en la central hidroeléctrica Cañón del Pato (a 45 km de distancia aguas abajo)

fue destruido, en Huallanca varias viviendas ubicadas cerca del borde del río Santa se derrumbaron por el socavamiento de las bases de las terrazas sobre las que se asentaban.

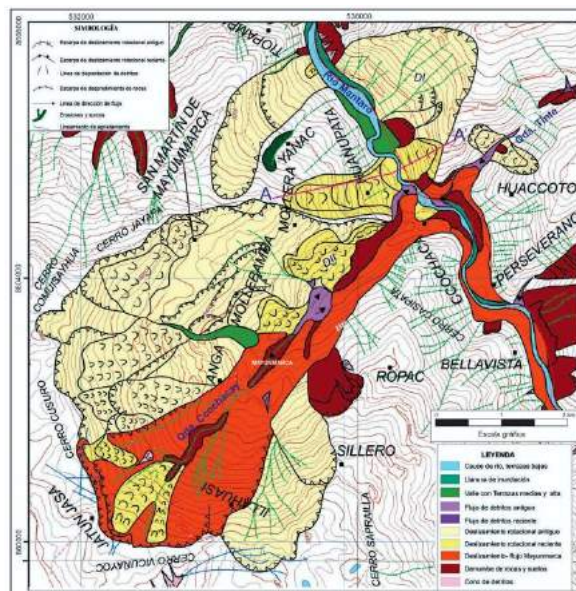
El evento es considerado como un movimiento complejo de tipo deslizamiento traslacional-flujo de detritos (figura 1), que tuvo los siguientes factores condicionantes y detonantes:

- La topografía del terreno (laderas de pendientes que superan en algunos casos los 30°).
- El substrato rocoso presente en la zona: Cabecera de la quebrada Ccochacay donde arrancó el deslizamiento (intercalaciones de conglomerados, areniscas, coladas de lava y tobas volcánicas del Grupo Ambo, descansan en discordancia sobre cuarcitas, filitas y pizarras del Grupo Cabanillas).

- Las rocas que conforman los grupos Ambo y Cabanillas, se consideran de mala calidad.
- El deslizamiento estuvo controlado por la estratificación de las capas de roca, que están a favor de la pendiente, con un ángulo de inclinación de 40°.

- El fracturamiento de las rocas (fracturas principales con direcciones N60°O y N45°E) que favorecen la infiltración de agua y la rotura de la ladera.
- Sobresaturación de la cubierta de suelo formada por detritos, debido a las infiltraciones de aguas de lluvias, así como de aguas provenientes del río Pumaránra y de dos lagunas situadas en la parte superior del deslizamiento (Galdos, 1975).

- Intensa erosión retrogresiva que profundizó el cauce de la quebrada Ccochacay y sus tributarios.
- La actividad antrópica (labores agrícolas en la zona).

- Factor detonante: las precipitaciones pluviales intensas que se producen en la zona entre los meses de octubre a marzo.

Fig. 1 – Movimiento complejo de Mayunmarca.

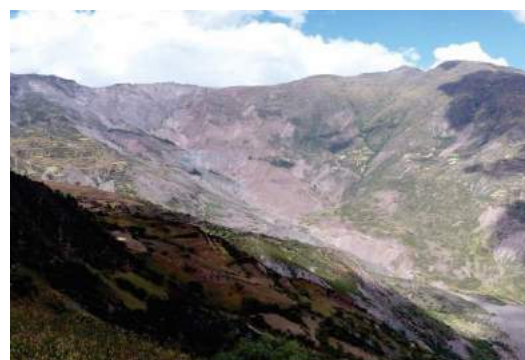
El evento tiene una escarpa de 2100 m de ancho, con un salto principal de 20 m aproximadamente, saltos secundarios del orden de los 10 m (foto 3); el material movilizado recorrió 7,8 km (desde la zona de arranque hasta su confluencia en el río Mantaro); se estimó un volumen aproximado de 1 124 800 de m<sup>3</sup> de material comprometido en el deslizamiento y posterior flujo de detritos. El material desplazado alcanzó el valle del río Mantaro al cual represó y formó un run up de 200 m de alto en la quebrada Tinte ubicada al frente (foto 4), ingresando 800 m aguas arriba dentro del cauce de esta; el represamiento formó un embalse de 200 m de alto. El depósito está conformado por material arcillo limo-gravoso, con arena; clastos de areniscas,

conglomerados y rocas volcánicas, de una característica coloración rojiza. En la actualidad el evento se considera en estado de actividad latente-alta, con algunas reactivaciones en la escarpa principal.

Foto 3- Vista de la zona de arranque del movimiento complejo.

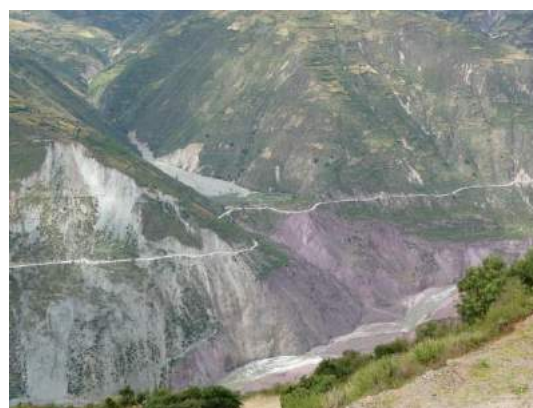
Foto 4 - Vista de la quebrada Tinte, ubicada al frente del movimiento complejo de Mayunmarca, se puede observar el run up que alcanzó el material movilizado por el evento de 1974.
