REACTIVACIÓN DEL DESLIZAMIENTO EN EL CERRO PUCUTURA - VALLE DEL RÍO CHECRAS

Segundo Núñez J.¹, Bilberto Zavala C.¹ & Griselda Luque P.¹

(¹)Instituto Geológico, Minero y Metalúrgico – INGEMMET
E-mails: snunez@ingemmet.gob.pe, bzavala@ingemmet.gob.pe, gluque@ingemmet.gob.pe

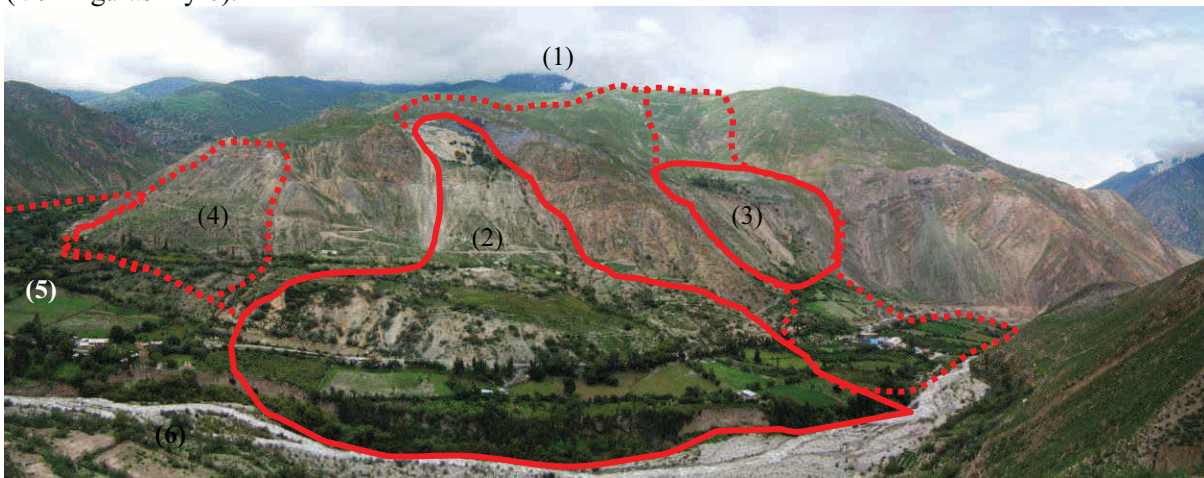
La ladera noreste del cerro Pucutura, por sus características topográficas y morfología (ladera cóncavo-convexa), sugieren la existencia de un deslizamiento rotacional antiguo. Presenta una longitud de 2 500 m, un desnivel de 700 m entre su escarpe y pie, un ancho de 500 a 600 m, con una pendiente de 20°, abarcando un área de 1,6 km². Su escarpa tiene 150 m de forma semicircular a elongada. Este evento antiguo involucró gran volumen de lutitas y areniscas que se deslizó bruscamente, causando un depósito alargado que represó del río Checras; un cambio notorio en la dirección en el cauce del río Checras se aprecia frente al deslizamiento. La parte media de la ladera noroeste del cerro Pucutura compuesta por areniscas, no muestra movimiento alguno. Se aprecia que la masa deslizada al llegar a este afloramiento se divide en dos (Ver Figuras 2 y 6).

Figura 2.- Vista panorámica del cerro Pucutura. Área 1.- Deslizamiento antiguo; Áreas 2 y 3.- Zonas reactivadas; Área 4.- Deslizamiento antiguo; Área 5.- Flujo de detritos; Área 6.- Erosión fluvial en ambos márgenes del río Checras.

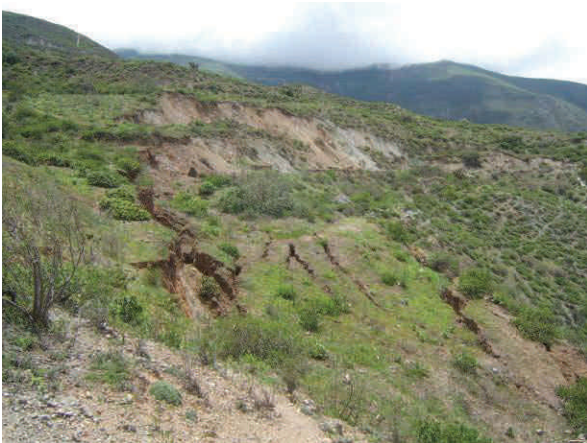
Los agrietamientos en la zona de Pucutura abarcan un área aproximada de 0,52 km² (longitud de 1100 m, salto vertical de 10 m y desnivel entre escarpa y pie de 225 m). Las grietas alcanzan longitudes hasta 150 m, desplazamientos verticales entre 0,20 y 0,50 m, separaciones horizontales entre 0,20 y 1,00 m, y profundidades visibles hasta de 2,00 m. En el año 2008, ocurrió un derrumbe-flujo que afectó a la carretera de acceso al anexo de San Pedro de Tongos.

Figura 3. Agrietamientos del terreno en la zona de Pucutura, mostrando su fuerte inestabilidad.

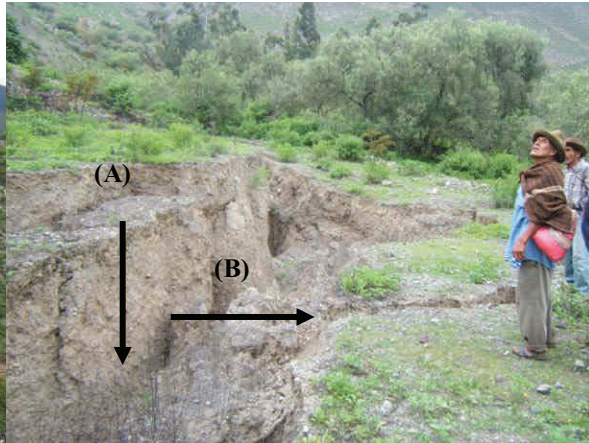
En la zona de Chua, los agrietamientos se empezaron a presentar en el 2005, presentan agrietamientos con longitudes hasta de 100 m, con desplazamientos verticales hasta 1,50 m, con separaciones entre 0,30 y 3,00 m y con profundidades visibles hasta de 3,00 m; el área involucrada es de 0,24 km.

Figura 4. Desplazamientos vertical (A) y horizontal del terreno en la zona del deslizamiento de Chua.

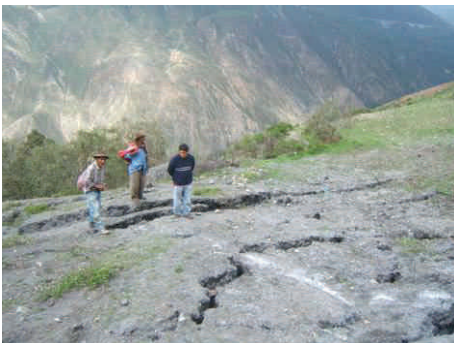
Figura 5. Agrietamientos del terreno en la zona de Pucutura, mostrando su fuerte inestabilidad.

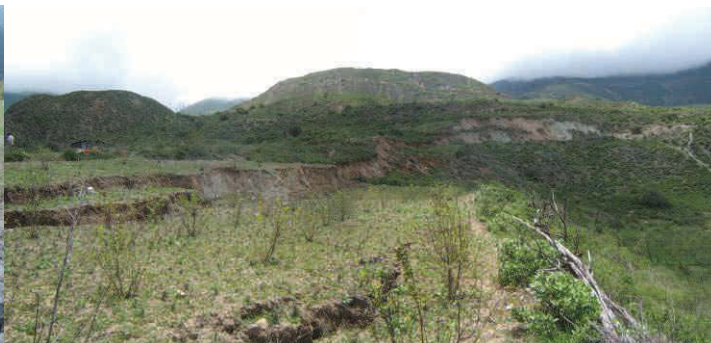
Figura 6.- Sector de Chua, muestra los agrietamientos del terreno.

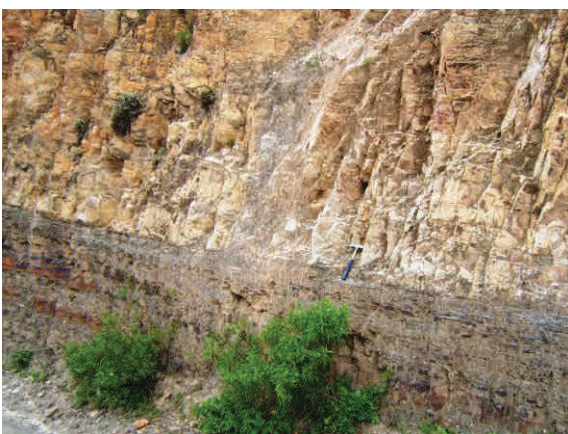
Figura 7. Contacto ente las cuarcitas y areniscas; ~~ÁREAS VULNERABLES~~ fracturamiento.

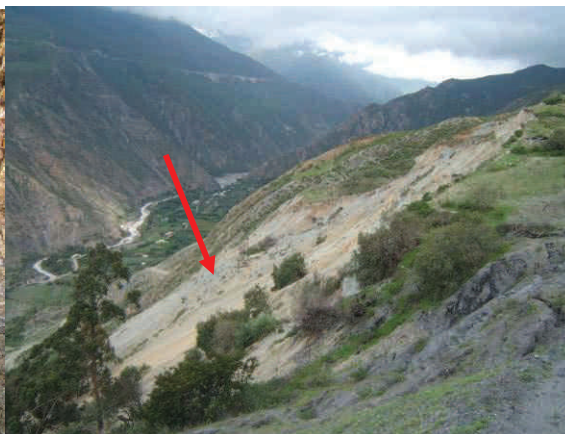
Actualmente el cuerpo del deslizamiento muestra en la parte central dos reactivaciones, Pucutura propiamente dicho y Chua (Figuras 2, 3, 4, 5, 6, 7 y 8). En ambos se presentan nuevos afloramientos de agua (puquiales), con caudales de hasta de 0,5 l/s.

Figura 8. Pendiente fuerte de la ladera; se aprecian afloramientos de agua (puquiales).
