PROCESOS GEODINÁMICOS EN EL ÁREA RÍO QUILLCAY, HUARAZ - ANCASH

GEODINAMIC PROCESSES IN THE AREA QUILLCAY RIVER, HUARAZ-ANCASH

Néstor Chacón A.*; Javier Jacay H.*; Iván Moreno C*.

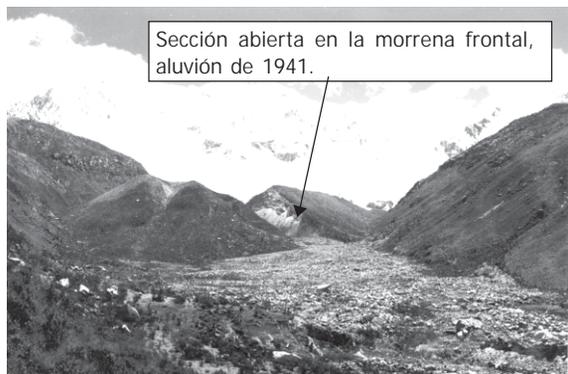
La laguna Palcacocha es de origen glaciar y forma parte del conjunto de lagunas consolidadas de la Cordillera Blanca. El día 13 de diciembre de 1941 se produjo la rotura de la morrena (dique natural) como consecuencia del colapso de grandes masas de hielo del nevado Pucaranra hacia la laguna Palcacocha, la energía del oleaje generado superó la resistencia del dique morrénico, produciéndose su rompimiento y el desborde aproximado de 2 500 000 m³ de agua (ver fotografía N.º 1).

El material de arrastre se estimó en 4 000 000 de m³, deslizándose por toda la quebrada Cojup y formando conos aluviónicos a la salida de la laguna y en la ciudad de Huaraz. Los daños producidos en la ciudad de Huaraz (INRENA, 2001 y Sigueñas *et al.*, 2003).

Foto N.º 1. Morrena frontal de la laguna Palcacocha que muestra las huellas de la ruptura que originó el aluvión del año 1941 sobre la ciudad de Huaraz.

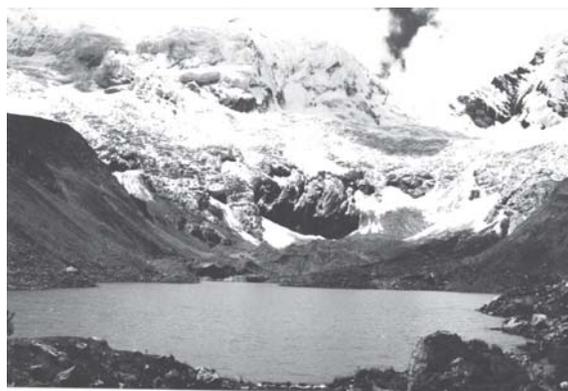
Foto N.º 2. Espejo de agua de la laguna Palcacocha. En la parte media de la foto se observa el frente glaciar colgante de donde se originan avalanchas que se depositan sobre la lengua glaciar.

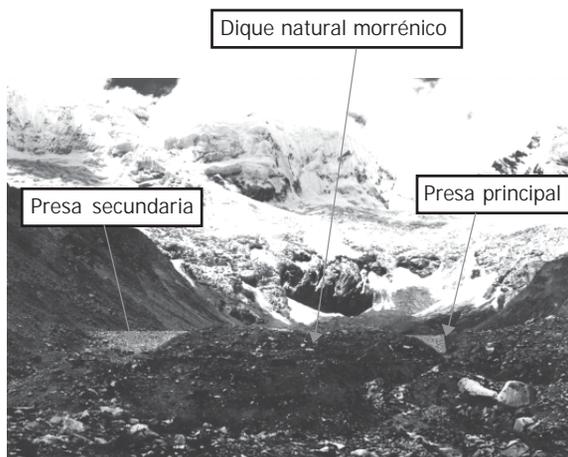
Foto N.º 3. Dique morrénico de la laguna Palcacocha antes de producirse el desborde. En el lado izquierdo de la foto se observa una presa de contención de roca asentada, a la derecha la presa artificial y canal de desagüe.

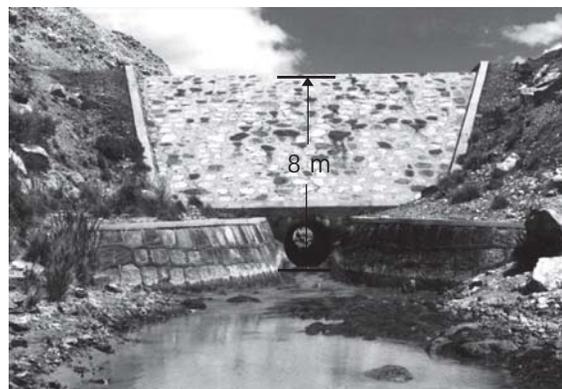
Esta estructura de sección trapezoidal tiene 33 m de ancho por 8 m de altura, comprendido desde la rasante del ducto hasta la corona de presa. La inclinación del talud, aguas arriba y aguas abajo, es de 3:1 (H-V), siendo su construcción de tierra homogénea compactada por capas, con una cortina de rocas y acabados en toda su superficie. Está cubierta y, a pesar de su rigidez, no presentó agrietamientos, garantizando así la impermeabilidad al cuerpo de presa (ver foto N.º 4).

Cuando se produjo el colapso de la masa morrénica hacia la laguna, ésta elevó su nivel, superando la altura de la presa y se desbordó aguas abajo. En la evaluación que efectuaron a esta presa se observaron daños superficiales como pequeñas fisuras y el levantamiento de los acabados en el talud interior de la capa superficial de mampostería de piedra, así como el desprendimiento de una pequeña área superficial del pie de presa del talud exterior, que refleja que esta estructura ha trabajado satisfactoriamente en el evento ocurrido.

Foto N.º 4. Aletas de entrada de la presa artificial de la laguna Palcacocha. Se observa el conducto cubierto de sección circular y el talud interior.

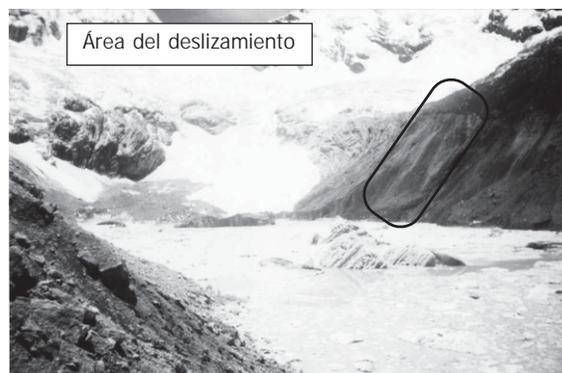
Como se indicó anteriormente, el 19 de marzo se produjo el deslizamiento de material morrénico de la zona de arranque de la pared lateral izquierda hacia el área de contacto con la lengua glaciar y el espejo de agua. La Oficina de Seguridad de lagunas de Huaraz estimó un volumen de 84 000 m³ de material morrénico depositados en la laguna. El impacto de esta masa sobre la zona terminal de la lengua glaciar hizo que una parte de esta última se fragmente en bloques de diferentes tamaños, los mismos que llegaron a

cubrir todo el espejo de agua y un volumen importante de ellos fueron transportados aguas abajo por la dinámica del oleaje hacia fuera de la laguna, rebalsando la corona de la presa y dique natural frontal (ver foto N.º 5).

Foto N.º 5. La laguna Palcacocha con bloques de hielo en la superficie del espejo de agua, en el extremo izquierdo del área de desprendimiento de la pared morrénica.
