Actuaciones para el reconocimiento y retirada de los lodos depositados sobre el terreno, y su restauración edáfica y morfológica

Mapping and removal of the sludge deposited on land. Soil remediation and morphological restoration of the fluvial system.

5.1. Cartografía y cubicación de los lodos mineros vertidos en la cuenca del río Guadiamar, y su caracterización química y mineralógica

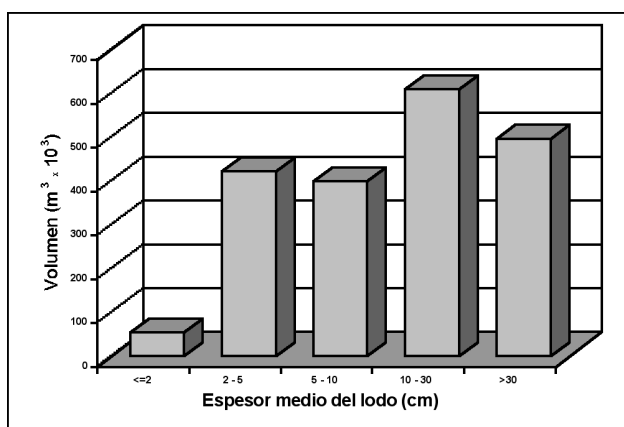
Figura 5.4 - Relación entre volumen de lodo y espesor medio.

La relación entre el espesor medio asignado a cada polígono o unidad y el volumen de lodos equivalente se ha representado en la Fig. 5.4. Como se deduce de la gráfica, cantidades comprendidas entre 400 000 y 600 000 metros cúbicos de lodos se encuentran repartidas entre los cuatro rangos superiores de espesor medio, y solamente unos 50 000 metros cúbicos de lodo se acumulan en zonas donde dicho espesor es menor de 2 cm.

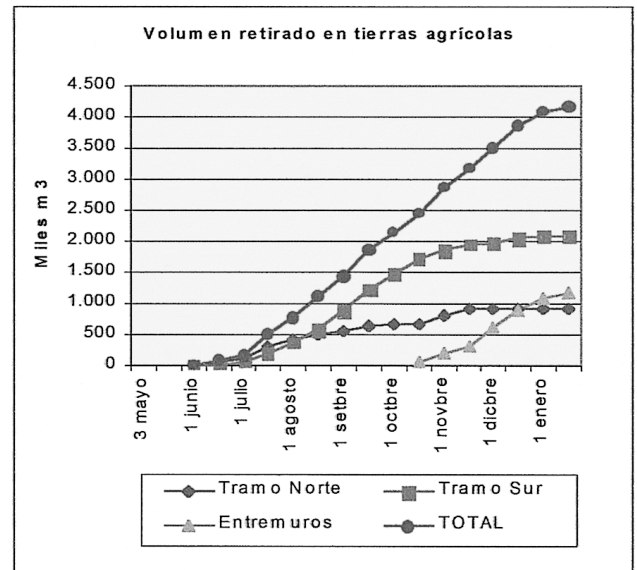
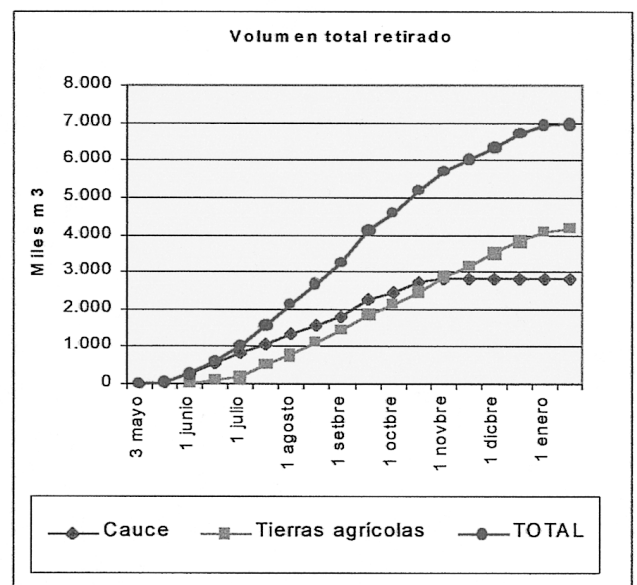
Figura 5.6 - Desarrollo en el tiempo de la obra de retirada de lodos en los diferentes tramos.

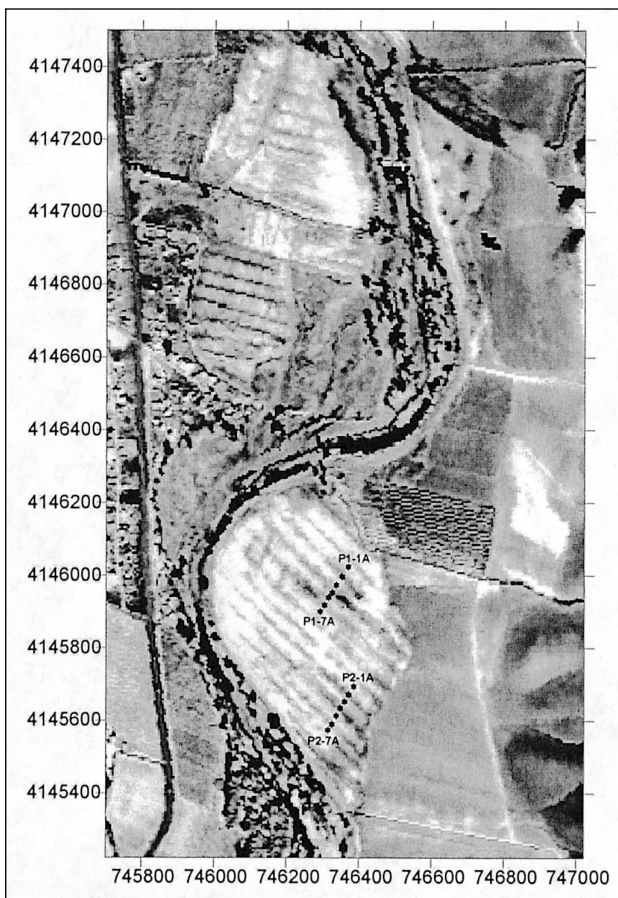
Figura 5.8 A. Subescena imagen ATM nov. 98 con situación de muestras en bandas claras y oscuras.

de dos perfiles transversales a las mismas. En cada perfil se tomaron siete muestras de suelo correspondientes a cuatro bandas limpias y tres sucias, tal y como aparece en la figura 5.8 A.

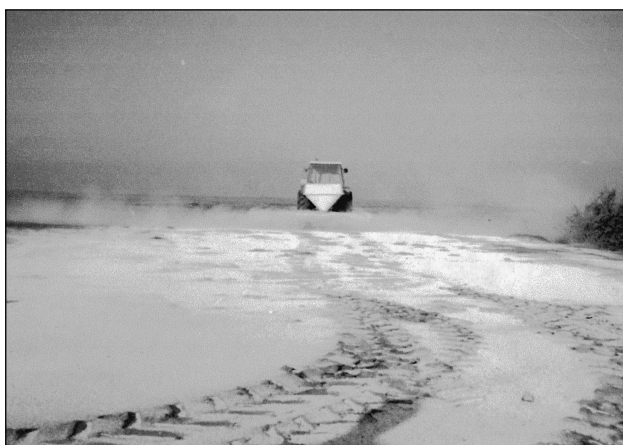
Figura 5.10. Adición de enmiendas calizas (con espuma de carbonatación de azucarera).

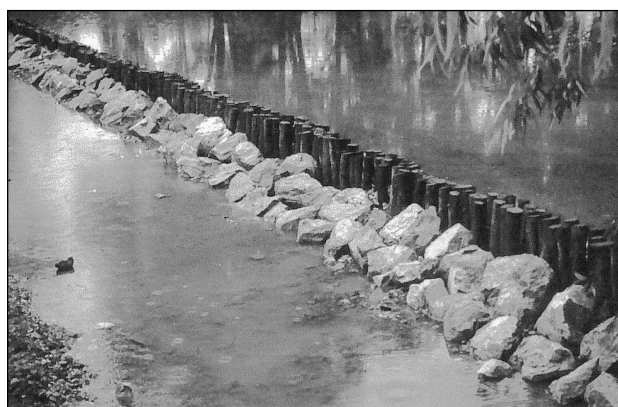
Figura 5.11. Estructura transversal para la retención de sedimentos.

Para controlar la carga de lavado, debida fundamentalmente a los procesos de erosión laminar, que a efectos prácticos se corresponde con la fracción menor de 0,06 mm, donde se incluye el lodo vertido, se procedió a la protección de los taludes poco consolidados mediante técnicas de hidrosiembra, con el objeto de incrementar la cobertura vegetal sobre el suelo disgregado.
