Boletín de la Sociedad Geológica del Perú

Última reactivación del movimiento complejo de Ranraccasa-Yaurisque-Paruro-Cusco

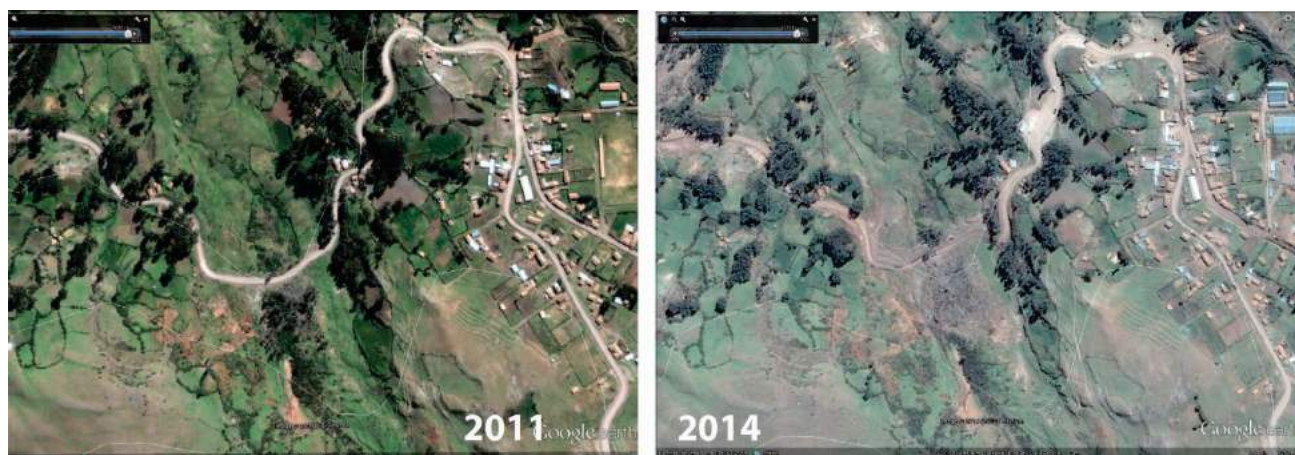
La cuantificación de los desplazamientos sufridos en el cuerpo del movimiento complejo de Ranraccasa se desarrolló procesando las imágenes satelitales tomadas de Google Earth de fechas, 2011 y 2014 (figura 2). Las dificultades vienen (1) de que las imágenes de Google Earth están parcialmente ortorectificadas, y por ende parte de la topografía no está bien corregida y (2) que no se conoce tampoco el modelo de elevación de la zona. La resolución espacial de estas imágenes fue estimada en 60 cm. La metodología consistió en la elección de 41 “Tie Points” entre las dos imágenes, elegidos a mano en partes estables de las imágenes. Un polinomio de grado 1 fue calculado basado en estos puntos (equivalente a 1 rotación + 1 translación) para georeferenciar la imagen del 2011 sobre la del 2014. Las 2 imágenes georeferenciadas fueron correlacionadas usando el software COSI-CORR. El parámetro de correlación fue: estadístico, de ventana 64 píxeles con un radio de búsqueda de 128 píxeles. A notar que el correlator de frecuencia no funciona para este movimiento (movimiento demasiado fuerte). La correlación da un desplazamiento en número de píxeles en las direcciones E-O y N-S. La calidad de la correlación está definida por el parámetro SNR (Signal to Noise Ratio). Para suprimir el ruido, los puntos que tienen valores de SNR bajo 0.4 fueron suprimidos, y un filtro median fue aplicado.

Figura 2. Imágenes 2011 y 2014 georeferenciadas.

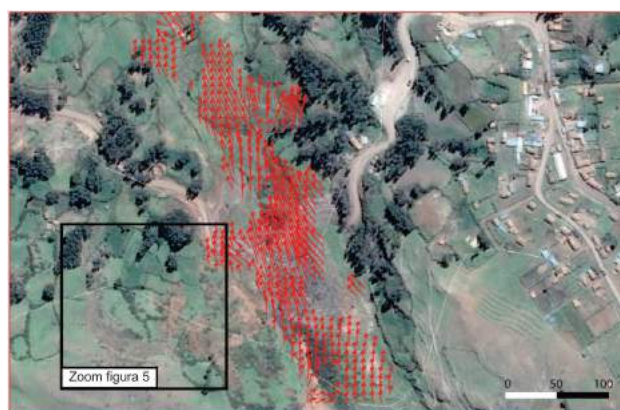
El campo de desplazamiento está representado en las figuras 3 y 4. A notar que los movimientos medidos son los movimientos únicamente horizontales. Las incertidumbres están calculadas en las partes estables de la zona, al oeste del flujo. La desviación estándar del movimiento en las partes estables son de 2.4 m en cada EO en NS dirección, es decir 3.4 m en horizontal. Este error se debe a la topografía que no fue bien corregida en Google Earth. También pueden existir errores en partes de la imagen donde los árboles o casas tienen sombras diferentes entre las 2 adquisiciones de imágenes (Figura 3). Los desplazamientos alcanzan 37.3 metros ± 3.4 en la parte central del flujo, donde la correlación funciona mejor. La superficie del flujo que se mueve a más de 10 m en 3 años es de 48 000 m². Se puede también notar un desplazamiento de 7.3 m ± 3.4 en la parte sur-oeste del flujo (Figura 5). Este movimiento coincide bien con un bloque de alrededor de 7 000 m² limitado por una escarpa visible en la imagen, y que mueve en la dirección noreste.

Figura 4. Desplazamientos del flujo de tierra entre los años 2011 y 2014.

En un primer análisis de las imágenes satelitales del área de los años 2011 y 2014 disponible en Google Earth, nos permito estimar un desplazamiento horizontal aproximado de la plataforma de carretera de 30 m. Posteriormente estas imágenes se analizaron con el software COSI-CORR y se ha podido establecer que los desplazamientos alcanzan los 37.3 metros \pm 3.4 en la parte central del flujo. También permitió identificar en el lado suroeste de las imágenes un deslizamiento que tiene un desplazamiento de 7.3 m \pm 3.4 entre los años 2011 y 2014.

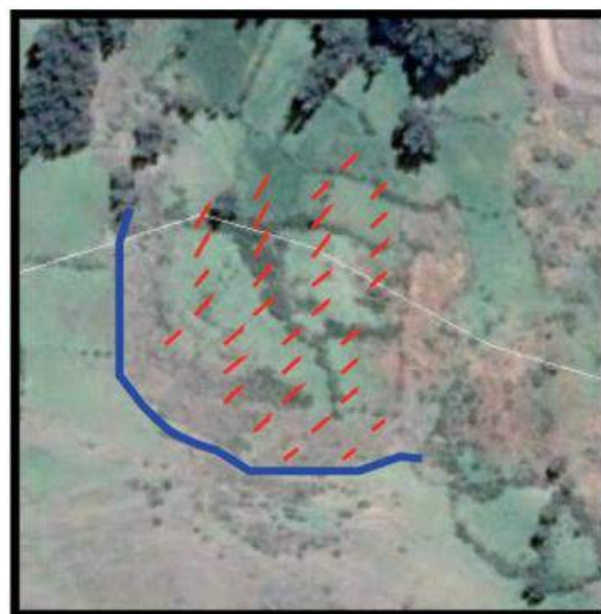
Figura 5. Zoom del lado suroeste de la zona donde se ubica un deslizamiento con movimientos de más de 7 m entre el 2011 y 2014.
