**SGP**
FUNDADA 1924**Boletín de la Sociedad Geológica del Perú**Journal homepage: www.sgp.org.pe

Obras hidráulicas japonesas en la prevención de riesgos por flujos de detritos en Chosica (Perú)

Sandra Villacorta^{1,3}, Christian Huarez¹, Carlos Colina²

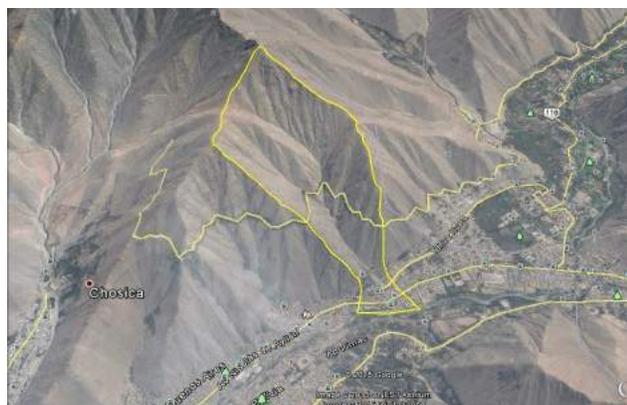
Figura 1. Imagen del Google Earth (2014) donde se aprecia la cuenca de la quebrada Rayos de Sol (Chosica, Lima).

La quebrada Rayos de Sol recorre perpendicularmente al río Rímac en su margen derecha, en el distrito de Chosica. Tiene una longitud de más de 2000 m (Figura 1). Su nacimiento está a 1890 metros sobre el nivel del mar y desemboca a una altura de 904 m en el valle del río Rímac. Presenta en su parte alta inclinaciones entre 30 ° a 40 ° con una inclinación promedio de 20 ° en la cuenca media y la cuenca baja a menos de 10 °.

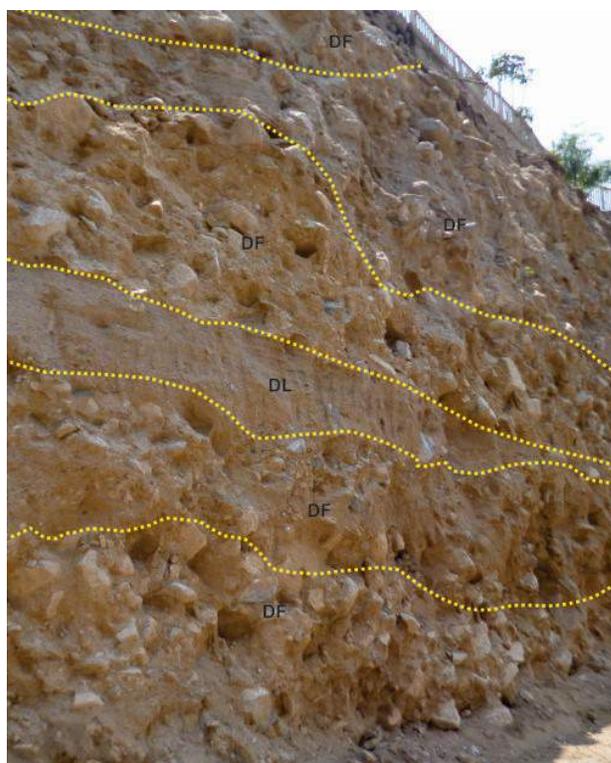
Foto 1. Se aprecian varios niveles de flujos de detritos (DF) y de flujos de lodo (DL). Quebrada Rayos de Sol (Foto: S. Nuñez, 2015).

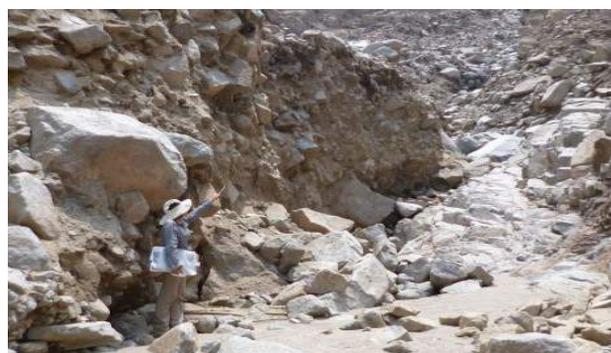
Foto 2. Obsérvese el tamaño de los bloques, transportados por antiguos flujos de detritos.

condiciones de aridez de la costa peruana (Capel, 1999), estos afloramientos están desprovistos de vegetación. Las laderas escarpadas permiten que el agua de escorrentía discurra fácilmente por ellas transportando todo el material residual y coluvial, ubicado en la parte alta, hacia las quebradas que surcan el Batolito de la Costa. Este material se puede acumular a manera de taludes de detritos susceptibles a remoción o llegar al cauce principal de las quebradas, desde donde son arrastrados por los flujos de detritos que forman conos de deyección en su desembocadura hacia el río Rímac. En los cauces de las quebradas de mayor tamaño se puede observar -en los perfiles de las terrazas aluviales- las secuencias intercaladas de flujos de detritos y flujos de lodo (Foto 1) así como grandes bloques de roca de varios metros de longitud, transportados por eventos antiguos (Foto 2). Esta información es útil para el análisis de la recurrencia y energía de flujos de detritos.

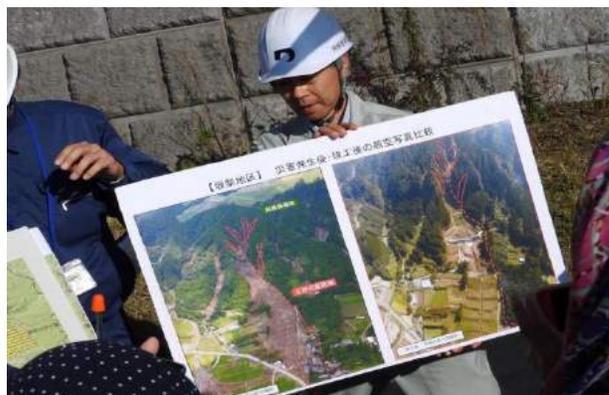
Foto 3. Esquema del Plan Maestro SABO en Minami-Aso Village (Kumamoto) (Foto: S. Villacorta, 2015).

Contempla todas las fases de un estudio de mitigación de riesgos geológicos, desde la investigación de los peligros geológicos, su comportamiento, la modelización de escenarios hasta la planificación de la construcción de las estructuras de mitigación (Foto 3).

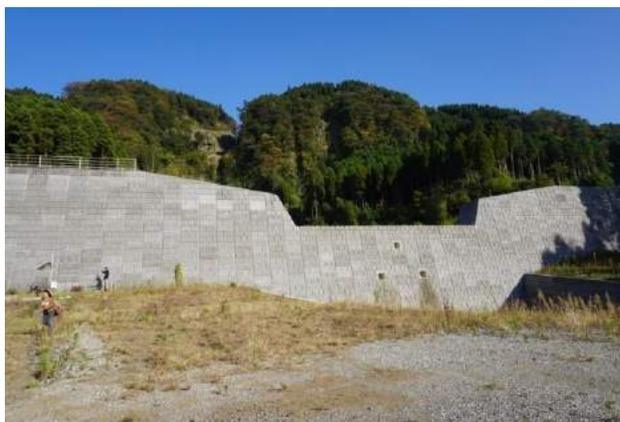
Foto 4. Represa SABO para el control de flujos de detritos en Minami-Aso Village (Kumamoto). Nótese el gran tamaño de la misma (Foto: S. Villacorta, 2015).

Así por ejemplo en el caso de los flujos de detritos se eligen represas que almacenen una cantidad esperada de sedimentos (Foto 4) y que a su vez disminuyan la energía cinética (capacidad destructora y erosiva) de los mismos.

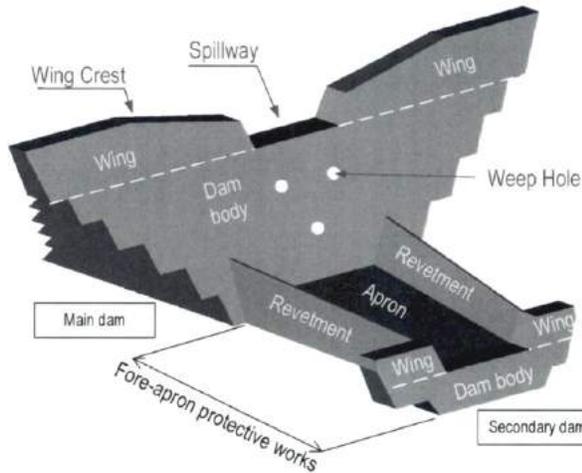
Figura 2. Área de la quebrada Rayos de Sol y alrededores (tomado de: Ikeda, 2015).

Están construidas principalmente de “suelo-cemento” (cemento ciclópeo con material del sitio) y tienen los siguientes componentes: cuerpo de la presa, muros laterales (aguas abajo), piso de fondo, contra-presa y agujeros disipadores de energía (Figura 2). El cuerpo

principal permite el almacenamiento de sedimentos, lo que poco a poco va disminuyendo la pendiente del río. Los muros unen la presa con la contra-presa. El piso de fondo protege a la presa contra la caída del agua e impacto de los sedimentos. La contra-presa disminuye la energía del agua y permite la formación de un colchón amortiguador hidráulico. Las perforaciones en el cuerpo principal alivian la presión hidráulica que tiende a socavar la contra-presa.

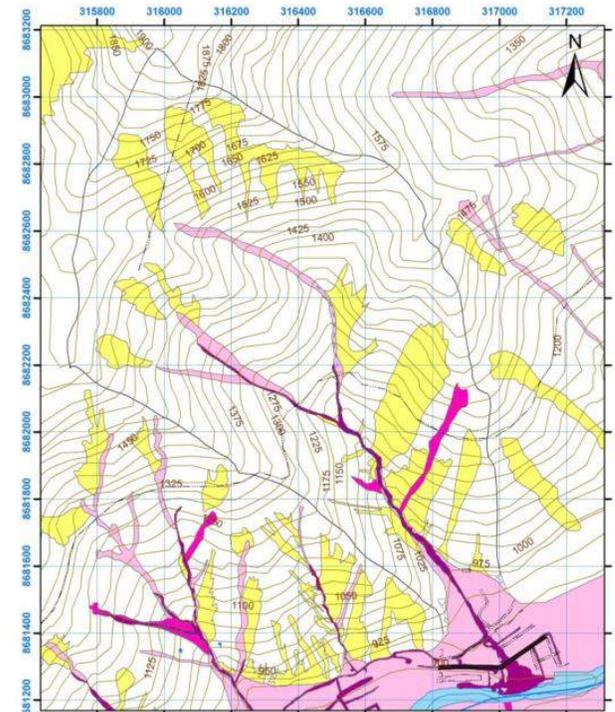
En la Figura 3 se puede ver en color rosa claro, los flujos antiguos, en rosa oscuro el flujo del 2012 y en color más oscuro el evento ocurrido en marzo del año pasado, los cuales se activaron al producirse una lluvia sostenida por cuatro días alcanzando un máximo de 18 mm el día del evento (Calle, 2015). Nótese como el flujo de detritos al encontrar "barreras" a su paso se movilizó por las calles y avenidas hasta desembocar en el cauce del río Rímac.

Figura 3. Área de la quebrada Rayos de Sol y alrededores (tomado de: Villacorta et al., 2015b).

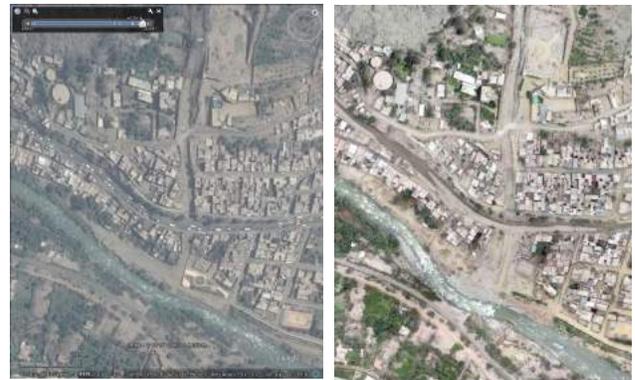
Figuras 4 y 5. Viviendas en la desembocadura de la quebrada Rayos de Sol fueron las más afectadas por el flujo del 23-03-15. Fuente: Google Earth (2014) y CENEPRED (2015).

La zona más afectada por el evento del año pasado fue la desembocadura de la quebrada. En las Figuras 4 y 5 se puede observar que en este sector existía antes de los eventos una plaza y viviendas, las cuales fueron destruidas. Mirando hacia aguas arriba del ápice del abanico aluvial observamos los grandes bloques que destruyeron el asfalto, escaleras, tuberías, etc... (Foto 5).

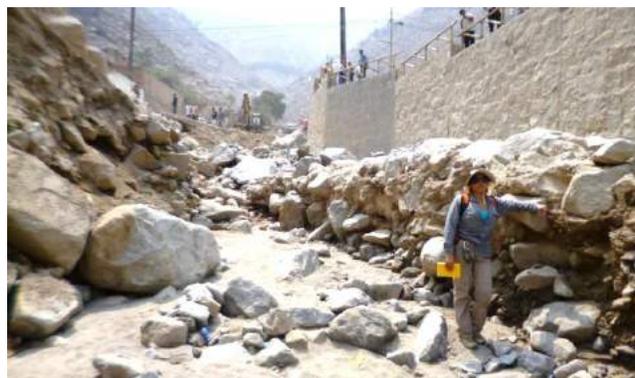
Foto 5. Se muestra el material grueso (bloques) y gravas, en la parte baja de la quebrada.

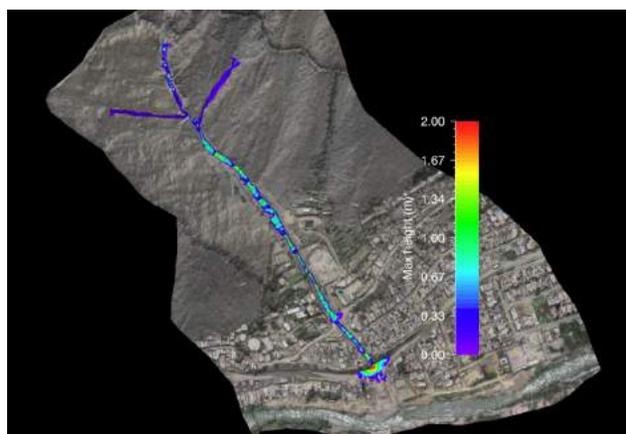
Figura 6. Alturas máximas de material alcanzadas por un flujo de detritos con un periodo de retorno de 28 años en la quebrada Rayos de Sol.

Siendo los flujos de detritos, los eventos que más han impactado a este sector de la ciudad, para evaluar la probabilidad de ocurrencia de estos procesos; se analizó su dinámica mediante la simulación numérica. Para ello se empleó el modelo bidimensional RAMMS (WSL-SLF, 2011). Los parámetros reológicos del flujo se estimaron en base a las características geológicas, la dinámica hidrológica de la zona y a datos recolectados en el campo, empleándose valores de número de Manning en el cauce del río y áreas aledañas de 0,050 y 0,080. (Villón, 2002).

El resultado de la simulación para un evento extremo, donde se buscó replicar al flujo de detritos del 23 de marzo de 2015 (periodo de retorno de 28 años), permitió observar las alturas y velocidades estimadas para el material movilizado (Figuras 6 y 7). En el caso de las alturas, estas alcanzan hasta 2 m sobre el área del cauce, mientras que la velocidad promedio del evento sería de 5.5m/s.

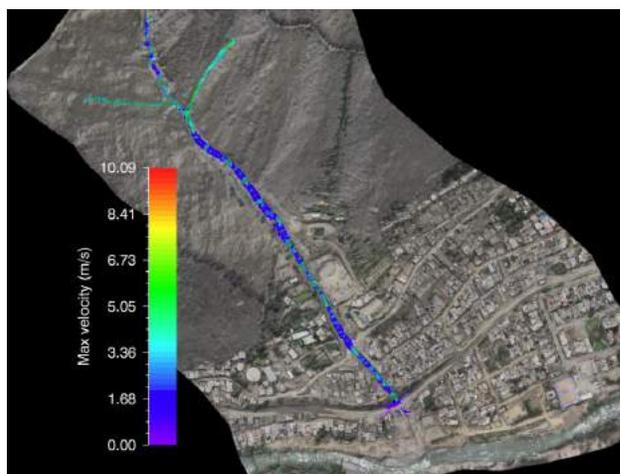
Figura 7. Velocidades de un flujo de detritos con un periodo de retorno de 28 años en la quebrada Rayos de Sol.

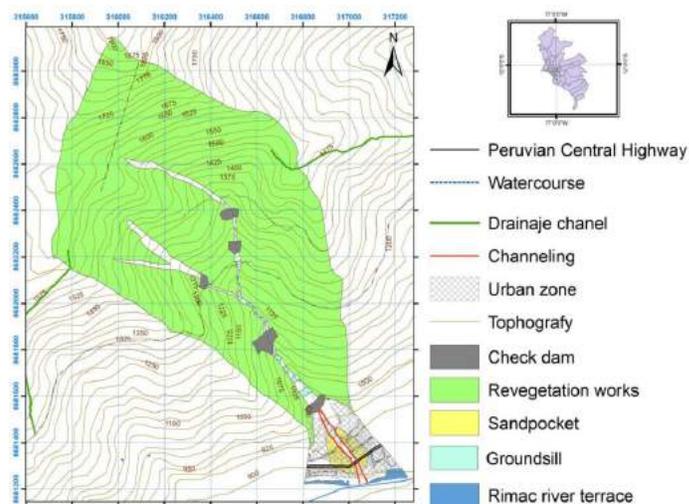
Figura 8. Propuesta de Plan maestro SABO en la cuenca de la quebrada Rayos de Sol (Villacorta, 2015).

Como proyecto final del curso internacional "Disaster Management for Landslide and Sediment-Related Disasters (triggered by heavy rainfall, earthquake and volcanic activity)", organizado por la Agencia de Cooperación internacional del Japón - JICA, se presentó a fines del 2015 un plan preliminar para el control de flujos de detritos en la quebrada Rayos de Sol. El planteamiento propuesto (Figura 8) se ha basado en la evaluación de la fenomenología de flujos en la quebrada Rayos de Sol y propone la construcción de cinco represas SABO en el cauce de la quebrada Rayos de sol. Para la parte alta, que tiene mayor pendiente se propone una presa SABO abierta (Foto 6) que permite la retención de los bloques más grandes y disminuye la velocidad de los detritos de menor tamaño, los cuales serían almacenados en represas SABO cerradas, ubicadas aguas abajo.

Las represas proyectadas deben ser complementadas con diques disipadores, canales de drenaje y trabajos de forestación en la parte alta y media (Figura 8). Estos trabajos son muy importantes debido a que la vegetación controla el aporte de sedimento de las cuencas y de los escurrimientos al aumentar la infiltración. Asimismo se contempla la canalización del cauce hasta su desembocadura y la ubicación de áreas para el depósito final de los detritos (Sand pocket). Estas obras complementarias significan una vida más larga para las presas SABO lo que permitiría proteger con efectividad a la población ubicada aguas abajo.

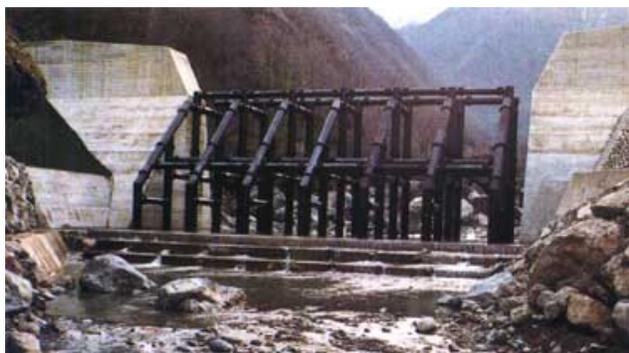
Foto 6. Presa SABO abierta (tomado de: Ikeda, 2015).
