ACCIONES ANTRÓPICAS Y PROCESOS MORFODINÁMICOS EN UNA CUENCA HIDROGRÁFICA (TUCUMÁN, ARGENTINA) Y SU IMPLICANCIA EN LA PROVISIÓN DE AGUA POTABLE

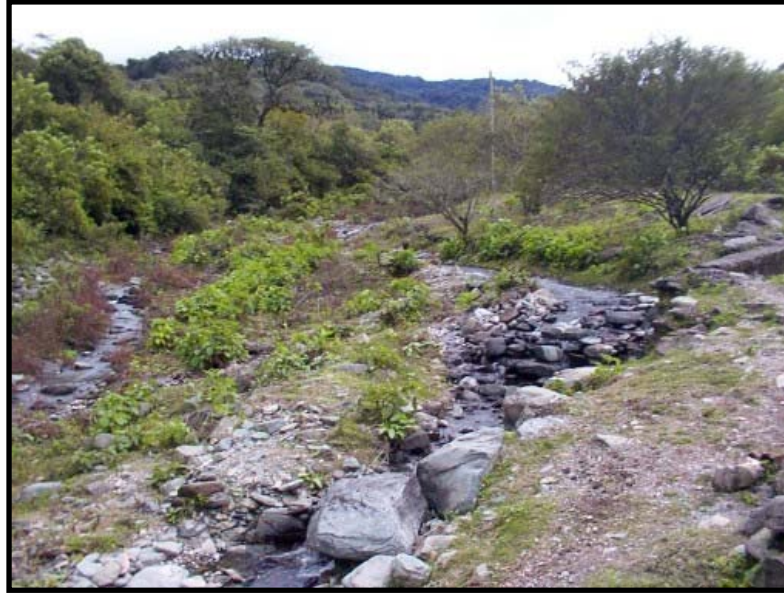
En el predio de la toma, una diferencia de altura de más de 2 metros, origina un salto de aguas que intensifica los procesos erosivos. La caída constante de agua erosiona el fondo del lecho y aumenta la altura del salto, además provoca procesos de erosión lateral de cauce con desplomes y remoción del material. La presencia de un sustrato geológico de elevada susceptibilidad erosiva compuesto por sedimentos limo-arcillosos, erosionables en presencia de agua aumenta el riesgo, en especial, si se tiene en cuenta que uno de los muros de las instalaciones de la toma, está apoyado sobre estos sedimentos.

Foto 1: Canal de estiaje del A° Tafi y la Toma Tafi, a la derecha.

La observación en campo de los grandes volúmenes de sedimentos que quedan depositados en el cauce evidencia la dinámica hidrológica de la cuenca. A fin de asegurar y preservar la vida de los pobladores y el aprovisionamiento de agua a la ciudad de Tafí Viejo, sería conveniente controlar las acciones antrópicas y establecer un conjunto de actuaciones tendientes a atenuar y/o impedir el riesgo geológico. Se recomienda, asimismo, la realización de tareas de limpieza y manteniendo en la Toma Tafí y obras de corrección sobre el salto de agua lindante a la misma.

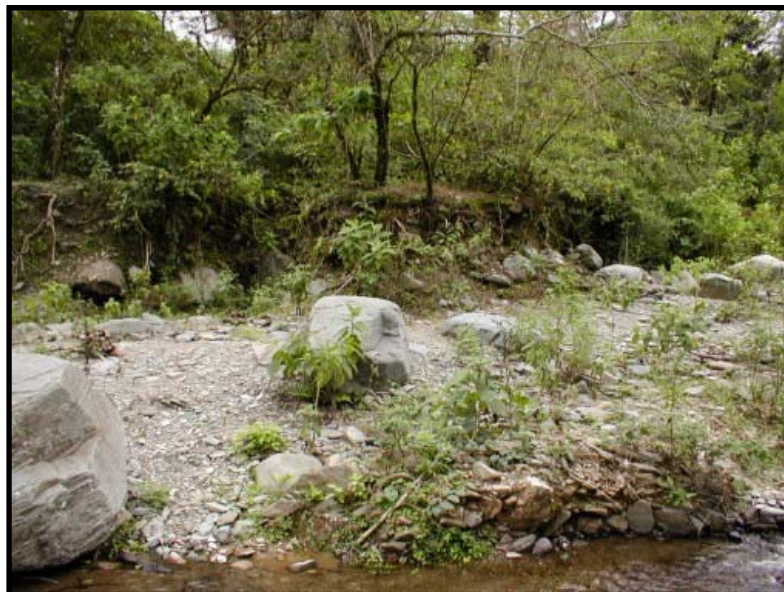
- TRAMO TOMA TAFÍ-TOMA EL NOGALAR: Aparecen acciones antrópicas como “picadas” (aperturas) para extracción de vegetación y caminos en pendiente, que han desestabilizado la ladera y favorecido procesos de remoción en masa y erosión hídrica. A medida que se remonta el arroyo, se reduce su canal de estiaje, su llanura de inundación se estrecha y aparecen sedimentos que van desde bloques hasta arenas, como evidencias de su elevada capacidad de erosión y transporte. El arroyo escurre fuertemente limitado por terrazas fluviales asimétricas, de escasa superficie y de mayor desarrollo hacia la margen izquierda. El primer nivel se encuentra más alto y alejado de la influencia directa de las variaciones estacionales de los caudales siendo el preferido para la ocupación humana. Los niveles más bajos (segundo y tercer nivel) son cercanos al arroyo (Foto 2).

Foto 2: Vista del segundo (al fondo) y del tercer nivel de terraza, en primer plano, directamente influenciados por la dinámica hídrica.
