EVOLUCIÓN GEOMORFOLÓGICA Y GEODINÁMICA EXTERNA DE LA CIUDAD INCA DE MACHUPICCHU-CUSCO

Víctor Carlotto^{1,2}, José Cárdenas²

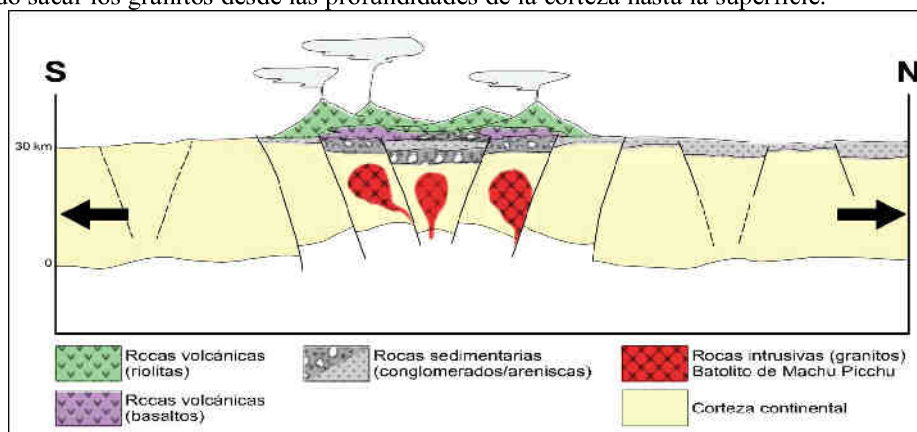
Fig. 3. Modelo de formación del batolito de Machupicchu en un contexto de rift durante el Permo-Triásico

Para plantear un modelo de interpretación tectónica, recordemos que los estudios petrográficos y geoquímicos indican que el batolito se formó al interior de la corteza hace 246 millones de años, en un contexto de rift continental donde dominaban los esfuerzos de distensión que rompen la corteza (Fig. 3). Es posible que los movimientos sinestrales hayan estado relacionados al esfuerzo en extensión y, además, hayan controlado el emplazamiento de los cuerpos graníticos. En efecto, el emplazamiento del magma habría sido parcialmente sintectónico ya que en las rocas se observan estructuras con desarrollo de foliaciones y blastomilonita. Posteriormente, durante la evolución andina y particularmente en el Eoceno-Oligoceno, entre 43 y 30 millones de años, las fallas NO-SE actuaron como fallas inversas e indican un esfuerzo compresivo regional NE-SO, como es bien conocido en la región de Cusco (Carlotto, 1998). En esta época se produce el mayor levantamiento de los Andes y por lo tanto la erosión de las rocas de la parte superior de la corteza continental. Estos procesos han permitido sacar los granitos desde las profundidades de la corteza hasta la superficie.

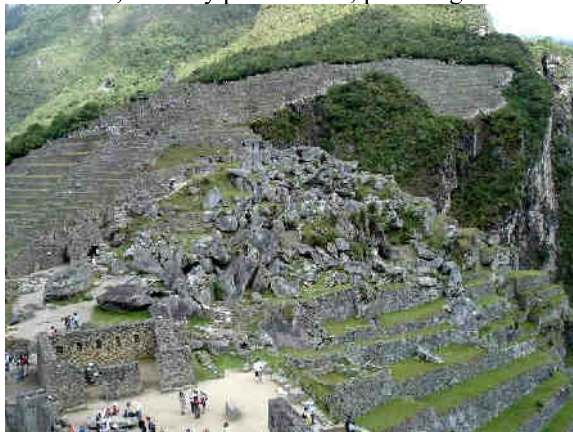
Foto 1. Caos granítico en el sector conocido como La Cantera

Los fenómenos que afectan a la ciudad son de geodinámica externa, cuyo origen se relaciona con el agua y la gravedad dentro del contexto geomorfológico del caos granítico (Foto 1).

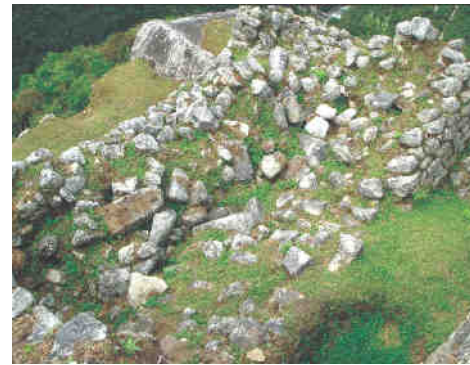
Foto 2. Proceso de sufusión que ha causado el colapso de muros en este recinto (Conjunto 13)

La sufusión es un fenómeno que ocasiona pequeñas geoformas de colapso o hundimiento, de escala centimétrica a métrica, debido al lavado o erosión de material fino que sirve como matriz entre los bloques de granito. Esto hace que los bloques se reacomoden y se muevan, afectando a las edificaciones levantadas sobre estos, como es el caso del Torreón. Este fenómeno se presenta también en la plataforma de los caminos, en los muros y en la base de los edificios, debido a la erosión del material fino que se halla como matriz en la base de la cimentación, que ocasiona a su vez asentamientos y hundimientos (Foto 2).

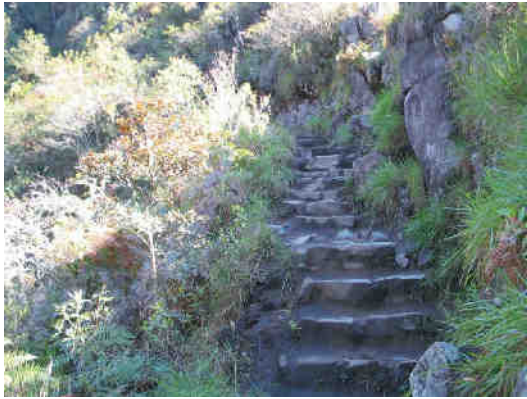
Foto 3. Erosión superficial en el camino inca.

La erosión superficial se origina por la escorrentía de las aguas pluviales en la superficie del suelo, y causa problemas cuando las pendientes son empinadas y no tienen vegetación, ya que las aguas

erosionan el material no consolidado presente, sea fino o ligeramente grueso. Como ejemplo, se puede citar al Intiwatana que hasta 1990 se encontraba muy expuesto, particularmente en la ladera oriental, donde la ausencia de una pared de andenería ponía en evidencia el comienzo de una fractura y un desmoronamiento peligroso por escorrentía y erosión superficial; actualmente un piso impermeable controla este problema. Otro ejemplo ocurre en el camino inca a Waynapicchu, que muestra huellas de lavado y erosión por efecto de las aguas pluviales que ponen a la luz las raíces de los árboles y arrastran importantes cantidades de suelo (Foto 3).

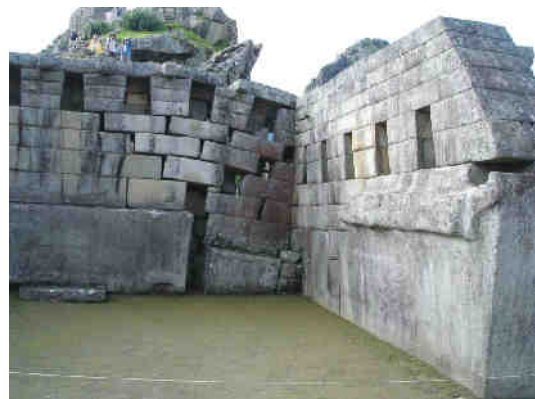
Foto 4. Asentamiento en el Templo Principal

Los asentamientos son desplazamientos verticales del suelo; se originan por la sobrecarga o peso de las estructuras edificadas y los bloques de caos granítico en los suelos, que al saturarse con agua pierden su capacidad de carga, causando movimientos y reajustes de bloques. Otro caso de asentamiento ocurre donde existe caos granítico, ya que las aguas pluviales penetran por las fracturas o espacios abiertos, erosionando por sufusión parte del suelo existente, que puede ser el soporte de los bloques y entonces estos se mueven o se asientan buscando un nuevo equilibrio. Los reacomodos de bloques graníticos afectan las edificaciones allí realizadas, tal es el caso de la Puerta de las Sierpes que forma parte del Torreón y fue construida sobre un bloque de caos granítico. No obstante, el caso más emblemático en la ciudad inca es el asentamiento del muro norte del Templo Principal (Foto 4).

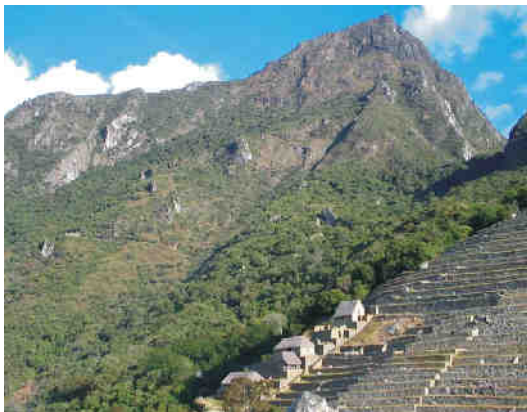
Foto 5. Deslizamiento en el cerro Machupicchu.

Los deslizamientos son movimientos de masas de suelos o rocas en las laderas empinadas, debido a la gravedad y la presencia de agua. En la ciudad inca y alrededores se observan varios deslizamientos superficiales, por ejemplo, en el sector de los andenes del borde noreste de la ciudad y en el sector agrícola. En la ladera noreste del cerro Machupicchu un gran deslizamiento antiguo muestra signos locales de reactivaciones recientes que afectan al camino inca y la carretera a Machupicchu (Foto 5). La reptación se presenta muy frecuentemente en las vertientes, donde los suelos saturados en agua se desplazan muy lentamente, a diferencia de los deslizamientos que son más rápidos. Uno de estos fenómenos se observa en los andenes del sector agrícola de la ciudad de Machupicchu (Foto 6).

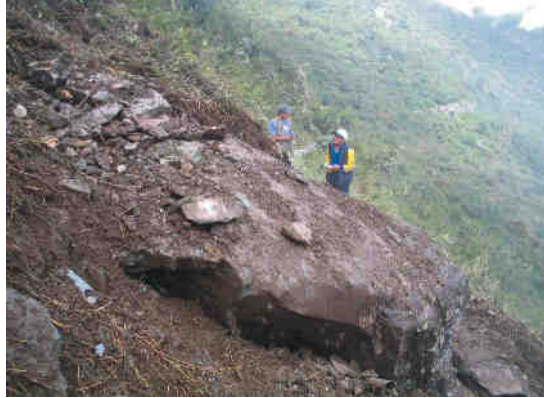
Foto 7. Derrumbe del 2006 que afectó al inca, en camino el tramo Intipunko-ciudad inca.

Los derrumbes y caída de rocas son desprendimientos de material suelto, masas o bloques de rocas, por efecto de la gravedad y que se producen en las laderas muy empinadas, relacionadas con cortes de talud o saturación de agua, los que aprovechan las fracturas preexistentes. Estos fenómenos son frecuentes en la carretera de acceso a la ciudad, como el ocurrido en 1995, o cerca de Intipunko en el año 2006 y que provocó el cierre del camino inca en ese sector (Foto 7).
