# ORIGEN Y DINÁMICA DEL ALUVIÓN DE 1945 EN EL COMPLEJO ARQUEOLÓGICO DE CHAVÍN DE HUANTAR

Patricio Valderrama<sup>1,2</sup> & Lionel Fidel<sup>1</sup>

<sup>1</sup>Instituto Geológico Minero y Metalúrgico. INGEMMET, Peru  
<sup>2</sup>Landslide Research Programme. University of Waterloo. Canadá  
Mail: pvalderrama@ingemmet.gob.pe

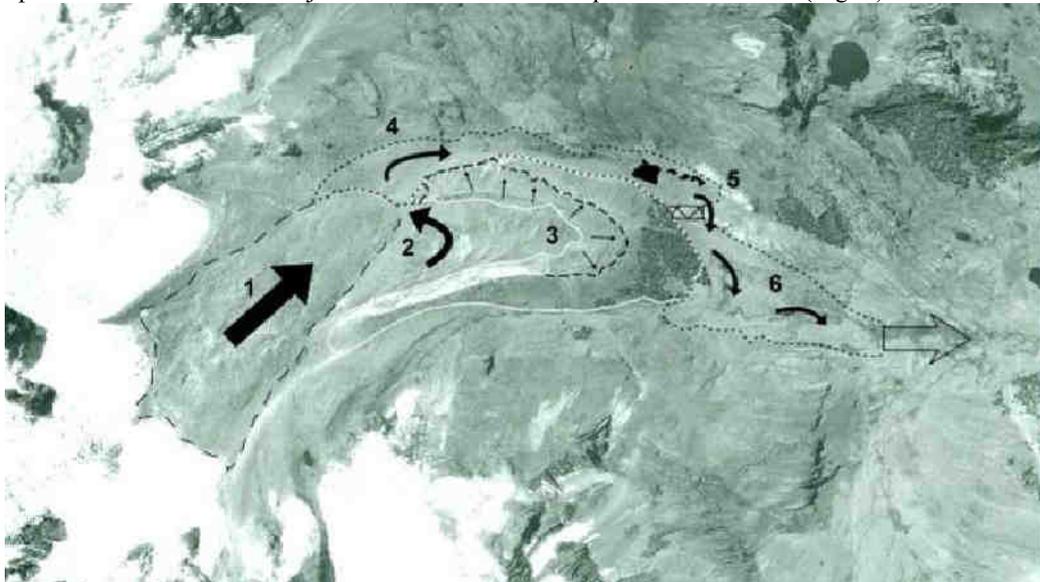
Fig 2: Dinámica del origen del aluvión de 1945. (1) Una masa glaciaria proveniente del nevado Huantsán ingresa al dique morrénico de la laguna Ayhuinyaraju. (2) Esta masa produce la colmatación de la pequeña laguna, genera olas y desboga por la morrena lateral derecha. (3) Al momento del oleaje, se generan rebalses, las flechas pequeñas muestran su dimensión. (4) El flujo sale del dique morrénico y se dirige aguas abajo a la laguna Carhuacocha. (5) El flujo ingresa a la laguna Carhuacocha y destruye el dique que la contenía (rectángulo entramado). (6) El nuevo flujo con mayor cantidad y

velocidad se dirige hacia la quebrada del río Huachecsa. Dibujado por Valderrama 2008. Imagen tomada por SAN en 1962.

El aluvión de 1945 tuvo sus orígenes en la laguna Ayhuinyaraju, muy cerca al nevado Huantsán. Una masa compuesta de rocas y hielo con poco contenido de agua se precipitó dentro de la laguna Ayhuinyaraju (4500 msnm); sin embargo, se originaron procesos de tubificación hacia el frente morrénico, no logrando destruirlo. El ingreso de la masa glaciaria produjo una serie de olas de tsunami que sobrepasaron en exceso la altura de las morrenas laterales. Este nuevo flujo, debido a la dinámica generada por las olas rebasó la morrena lateral izquierda, erosionándola pero no destruyéndola. En la actualidad, la laguna Ayhuinyaraju no existe ya que la masa relleno completamente el vaso lacustre. El flujo ingresó a la laguna Carhuacocha (4400 msnm) ubicada inmediatamente aguas abajo, generando un violento aumento de presión en su dique natural (de roca?) superándolo y erosionándolo completamente liberando el flujo violentamente hacia la quebrada Alhuaiña. (Fig. 2).

El origen del flujo de detritos que afectó Chavín de Huantar se debió al rebalse de la laguna Ayhuinyaraju por la caída de una masa de hielo y rocas del nevado Huantsán, este flujo ingresó a la laguna Carhuacocha (300 metros aguas abajo) y destruyó su dique natural (roca?) vaciándola completamente. En el trayecto del flujo, se depositó una porción importante de material al disminuir su pendiente sobre un valle de represamiento antiguo, sin embargo, luego se precipitó a gran velocidad y ganó velocidad debido a la morfología del valle del río Huachecsa (cuenca media inferior), tomando alturas mayores a 10 metros en algunos tramos del valle y produciendo movimientos de masas principalmente por erosión de laderas y del cauce.

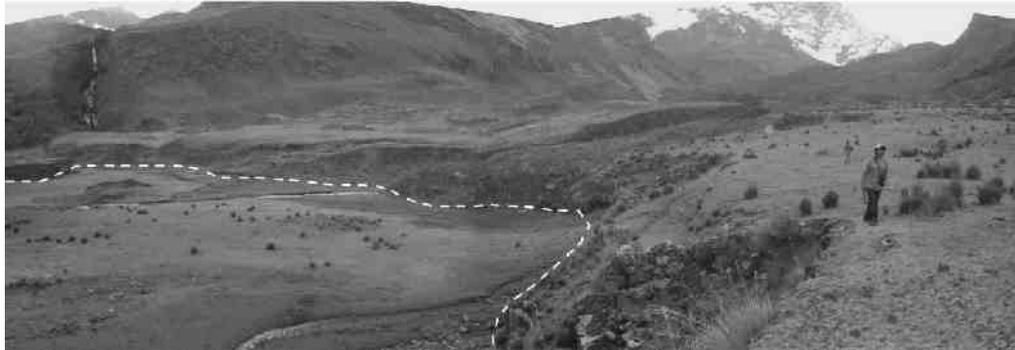
Fig. 3: Zona de trayecto del aluvión de 1945, en líneas entrecortadas se limita la zona donde se depositó parte del flujo de detritos. Foto de Zavala 2006.

El flujo de detritos descendió, por el cauce de la quebrada Alhuaiña con pendiente promedio de  $20^\circ$  arrastrando gran cantidad de material morrénico del cauce y laderas. Con la ampliación del valle y la reducción de la pendiente ( $0^\circ - 2^\circ$ ) el flujo disminuye la velocidad y deposita albardones con espesores entre 0,5 – 10 m de acuerdo a la morfología del terreno. En esta zona se depositó aproximadamente  $150\,000\text{ m}^3$  de material (Fig. 3). Al estrecharse el valle y aumentar nuevamente la pendiente ( $6^\circ$  en promedio) el flujo adquiere más velocidad y erosiona las laderas de fuerte pendiente del valle originando varios movimientos en masa a 8 Km. de distancia (Zavala & Valderrama 2007)

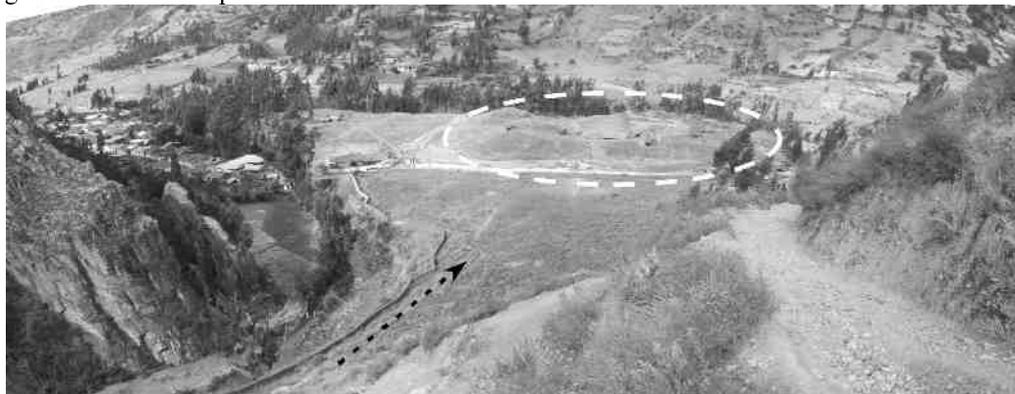
Fig. 4: Abanico aluvial donde se ubica el complejo arqueológico de Chavín de Huantar (en líneas blancas entrecortadas), la flecha entrecortada negra muestra la dirección del flujo de detritos de 1945 y su pequeño poblado (izquierda). Foto de Zavala, 2006.

El flujo terminó su recorrido en un abanico aluvial en la desembocadura del río Mosna formado por la superposición de varios flujos antiguos, El flujo ingresó con una altura aproximada de 6m, formando un depósito de 600 m de longitud y un volumen estimado de material de  $900\,000\text{ m}^3$  aproximadamente (Indacochea et al, 1947) cubriendo gran parte del complejo arqueológico de Chavín de Huantar y el pequeño pueblo de Chavín (Fig. 4).

Calicatas excavadas en el pueblo de Chavín revelan espesores del flujo de detritos de hasta 1 metro. Una gran porción del material de flujo quedó en la zona de trayecto gracias a las condiciones topográficas del valle superior.
