# **EFFECTOS GEOLOGICOS ASOCIADOS AL SISMO DE 7.9 Mw, EN PISCO, PERU**

Bilberto Zavala<sup>1</sup>, Patricio Valderrama<sup>1</sup>, Carlos Costa<sup>2</sup> & Reginald Hermanns<sup>3</sup>

1: Instituto Geológico Minero y Metalúrgico, Perú. bzavala@ingemmet.gob.pe

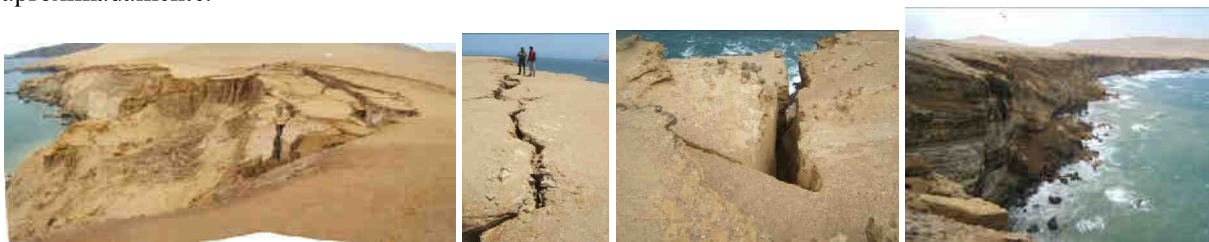
intenso fracturamiento en los estratos, en donde las discontinuidades de las rocas, el grado de fisilidad de las lutitas favorecieron estos procesos (Figura 2). Estos procesos son muy comunes y normalmente se asocian a las caídas de rocas y deslizamientos, en los sectores entre playa Yumaque-Punta del Cielo, La Catedral, Los Frayles y Puente. Caídas de rocas de tamaños variables con diámetros que varían entre 1.5 a 2.5 metros como máximo. Los volúmenes son variados siendo mayores entre Yumaque-Punta del Cielo-La Catedral-Puente, alcanzando valores entre 2 hasta 10 m<sup>3</sup>. Deslizamientos de tipo rotacional, o traslacional, favorecidos por los sistemas de fracturas en cuñas y planares pre-existentes. En la carretera que accede a la playa La Mina se observa un deslizamiento rotacional con una longitud de 200 m y con un desnivel entre escarpa y pie de 18 a 20 m; presentando saltos de terreno entre 0,70 a 0,95 m, aberturas entre 0,60 a 1,03 m y profundidades entre 2,30 y 5,50 m. Para el segundo caso se tienen muchos ejemplos de estos procesos entre Punta del Cielo y La Catedral. Cuñas inestables se distinguen en el sector de Mirador de Lobos 2 y 3 con escarpas con inferiores a 1 m, y volúmenes del orden de 15 a 25 m<sup>3</sup> aproximadamente.

Figura 2: Ejemplos de deslizamientos, agrietamientos, derrumbes, cuñas y caída de rocas en los acantilados de la Reserva Nacional de Paracas.

3. Fracturamientos, fallas, deslizamientos en cuñas, colapsos o derrumbes y caídas de rocas en secuencias de la Formación Paracas específicamente dentro de los acantilados de la RNP, que afectaron grandemente parte el potencial turístico de la reserva.

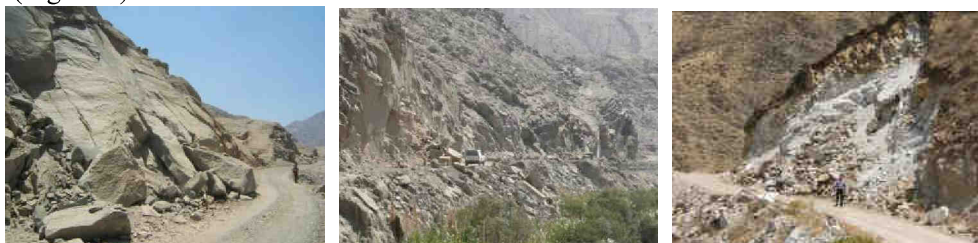
En las carreteras de penetración a la sierra desde las cuatro localidades principales afectadas por el sismo (Cañete, Chincha, Pisco e Ica), se produjeron un gran número de caída de rocas, caídas o derrumbes de detritos y deslizamientos, presentándose en forma indistinta sobre rocas intrusivas del Batolito Andino en mayor porcentaje, secuencias rocas volcánico-sedimentarias y sedimentarias en menor porcentaje (Figura 3).

Figura 3: Ejemplos de movimientos en masa detonados por el sismo que afectaron tramos de las carreteras de penetración a la sierra; nótese principalmente caída de rocas y derrumbes.

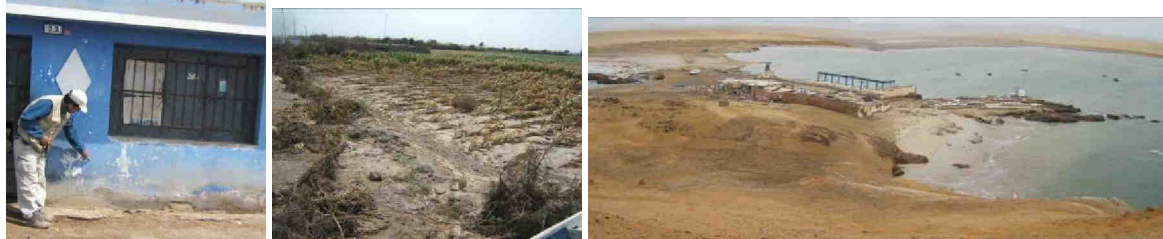
A lo largo del litoral entre Ica y Lima, se pudo observar como consecuencia del sismo la presencia de inundación por tsunami, en diferente grado. Cuyos efectos se dieron en función a la morfología del litoral, con mayor impacto en las costas de Pisco y la Reserva Nacional de Paracas (Figura 5). En la RNP, las áreas afectadas de norte a sur las playas de El Carmen (Sector entre El Museo y Garita de Control), playa

Atenas, Lagunillas, Yumaque, Salinas, Mendieta-Playón y Laguna Grande, así como la zona de amortiguamiento (Pisco Playa, Grupo Aéreo N° 5 y Playa Chaco-Paracas. (Zavala, B., 2007). Según versión de los pobladores las olas del tsunami se presentaron en tres oportunidades, llegando alcanzar, en algunos sectores, alturas entre 4 a 6 m, y un run up de hasta 10 m en playa Yumaque (DHN, 2007). Los depósitos de estas tres olas verificaron en el área de inundación de Lagunillas, donde se efectuaron calicatas de exploración.

Figura 5: Huellas de altura de inundación por tsunami y efectos sobre áreas agrícolas y puertos en las localidades de Paracas y Pisco.

2. Tsunamis a lo largo de la costa, en función a la morfología del litoral. Las olas del tsunami alcanzaron en algunos sectores alturas de 4 a 6 m. Sus efectos principales fueron sobre áreas de balnearios e infraestructura de hoteles, áreas pobladas, áreas de cultivo, tramos de carreteras y trochas, muelles o embarcaderos y zonas avícolas. En Playa Chaco (Paracas), fue un ascenso rápido del nivel mar.
