## DINAMICA DEL ALUVIÓN DE LA LAGUNA 513, CORDILLERA BLANCA, ANCASH PERÚ. PRIMEROS ALCANCES

Patricio Valderrama<sup>1,3</sup> y Oscar Vilca<sup>2</sup>

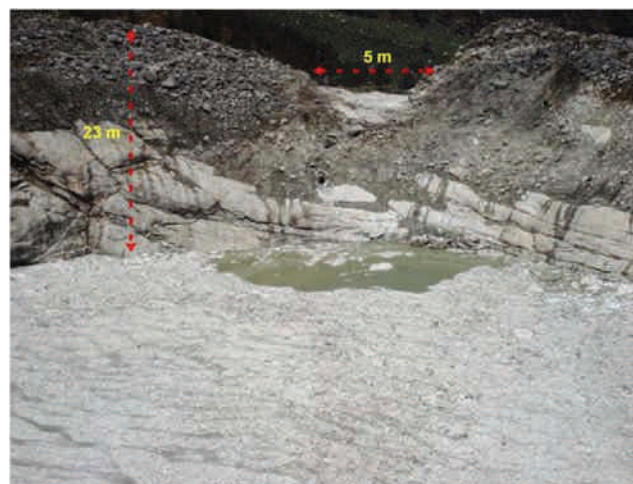
Figura 3: Vista de la parte frontal del vaso, nótese el borde de seguridad de la laguna de 23 metros. La erosión producida por el flujo al salir de la cubeta fue de 5 metros en la morrena.

La mayor descarga de energía fue contenida por la parte frontal de la cubeta de la laguna, donde se tenía hasta 23 metros de borde libre los cuales fueron sobrepasados parcialmente. En la parte frontal del dique, el rebose de la ola, erosionó 5 metros de depósito morrénico (Figura 3), lo cual indica que no todo el flujo fue liberado por la parte frontal del dique.

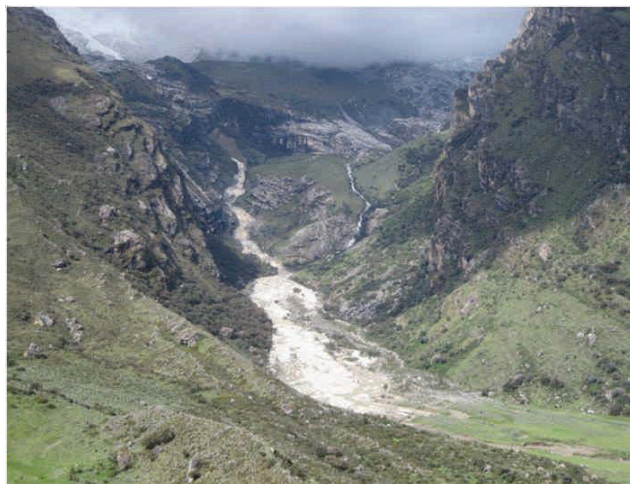
*Figura 4: El flujo de detritos se acelera considerablemente debido a la fuerte pendiente de la parte alta. El flujo posteriormente sufre una desaceleración por el brusco cambio de pendiente.*

Superada la barrera que el dique de roca significaba, el *GLOF* pasó a convertirse en un típico flujo de detritos de origen glaciar, precipitándose violentamente por el cauce natural hacia donde se encuentra otra laguna glaciar (laguna Rajupaquinan, 4150 msnm) sin afectarla, pero si erosionando fuertemente el cauce y aumentando su velocidad por la fuerte pendiente de la zona (Figura 4).

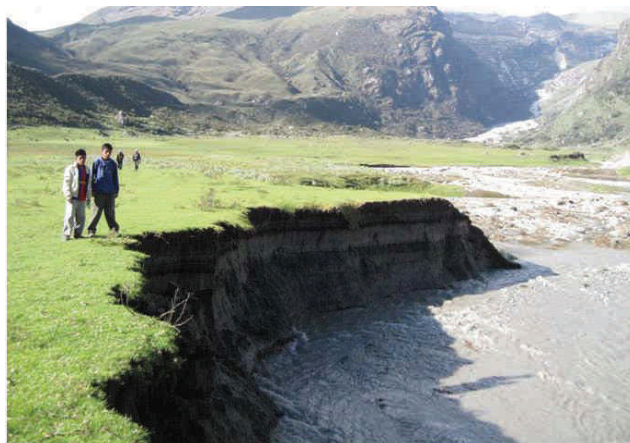
*Figura 5: Depósitos lacustres del sector de Shongilpampa. El flujo de detritos erosionó aproximadamente 2 metros en el material, aumentando así su volumen.*

Afortunadamente, el flujo al ingresar a la zona conocida como Shongilpampa sufre una gran desaceleración debido a la pendiente casi nula del área, compuesta por depósitos lacustres cuaternarios, a los cuales erosionó (Figura 5) incorporando material y aumentando su viscosidad, para luego tomar el cauce natural del río.

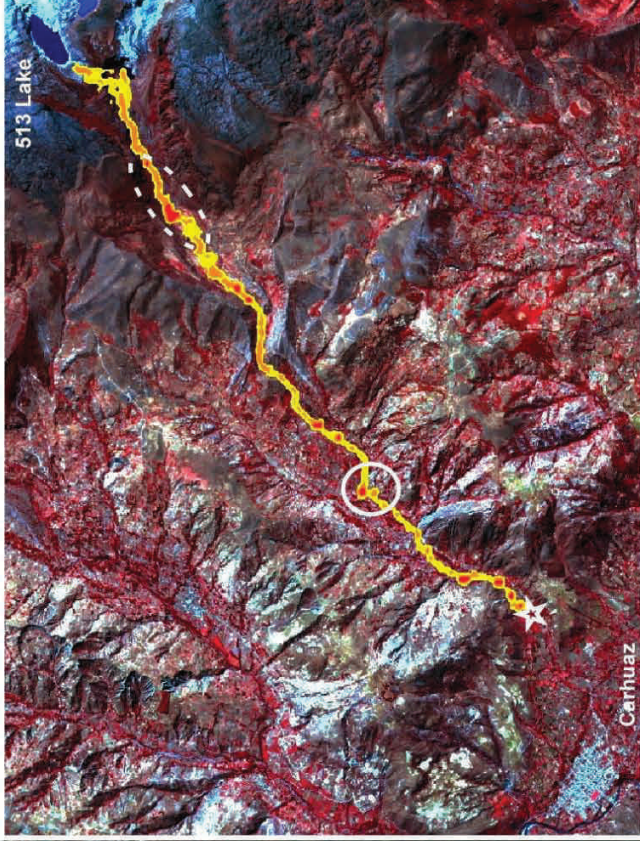
Figura 06: Der. Imagen de Jaxa posterior al evento. Izq. Simulación FLO 2D antes del evento. Con líneas entrecortadas se aprecia las grandes zonas de disipación de energía producto de los cambios de pendiente. En línea continua se aprecia las áreas más susceptibles a run ups, en esta zona hubo varias viviendas afectadas. La estrella marca el límite de la turbulencia, desde ahí el flujo de derritos se convierte en una inundación, que sigue el cauce del río pre establecido naturalmente.

En el caso de las simulaciones realizadas para la laguna 513 en febrero del 2009 (un año antes del evento) estas fueron parte de un proyecto experimental en el cual, basados en el script del FLO 2D se creó un programa en plataforma MatLab que no solo muestre el área de inundación y el caudal, sino también la turbulencia del flujo. La turbulencia permite determinar las áreas en las que el flujo de detritos será más violento y además hasta dónde llegará el flujo de detritos con esas características, para después pasar a ser una inundación (Valderrama, 2010 en preparación). Los resultados de dicha simulación en comparación con una imagen de satélite post-evento son notorios (Figura 6).

Gracias a la simulación se puede apreciar porqué el flujo no llega a afectar directamente a la ciudad de Carhuaz, ya que por los fuertes cambios de pendientes y lo estrecho del valle, el flujo pierde turbulencia en la zona de Shongilpampa convirtiéndose desde allí en una inundación, las que típicamente siguen cauces pre-establecidos sin rebosarlos y con dinámica de fluidos simple.
