GEOMORFOLOGÍA Y PELIGROS GEOLÓGICOS DEL VALLE DE MAJES (ENTRE PUNTA COLORADA Y CORIRE) – AREQUIPA

Ciro Bedia

Universidad Nacional Mayor de San Marcos, – E. A. P. Ingeniería Geológica, Lima, Perú.
email: cbedia@unmsm.edu.pe

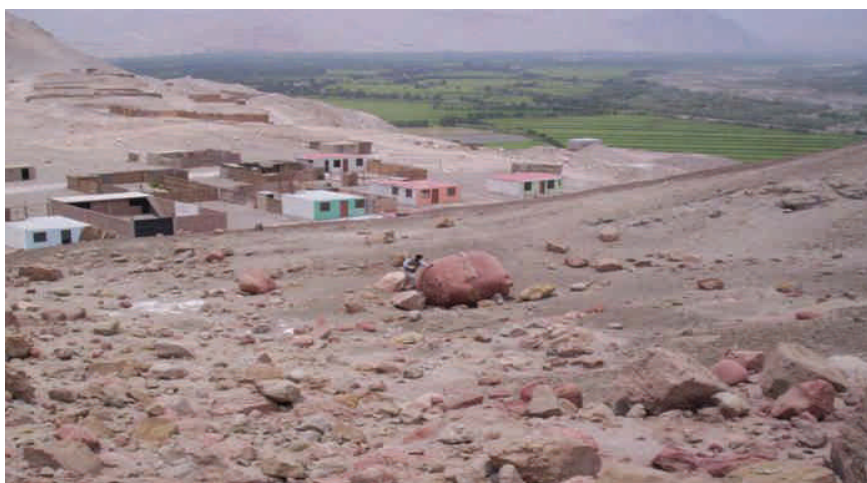
Fotografía 1. En la foto se evidencia el peligro geológico que ocurre en la población de “El Mirador y Altillo”. Desprendimiento de rocas como consecuencia de la actividad sísmica, con una dirección N32°E.

inestabilidad de las masas rocosas en el área de estudio. En este contexto existe la constante amenaza de las probabilidades de desprendimientos de rocas cuando ocurre el factor vinculante de sismos, constituyendo un constante peligro a los asentamientos humanos y a la vía carretera en este sector, como puede apreciarse en las Fotografías 1, 2 y 3 como un peligro constante para el poblado de Mirador-Altillo de Punta Colorada.

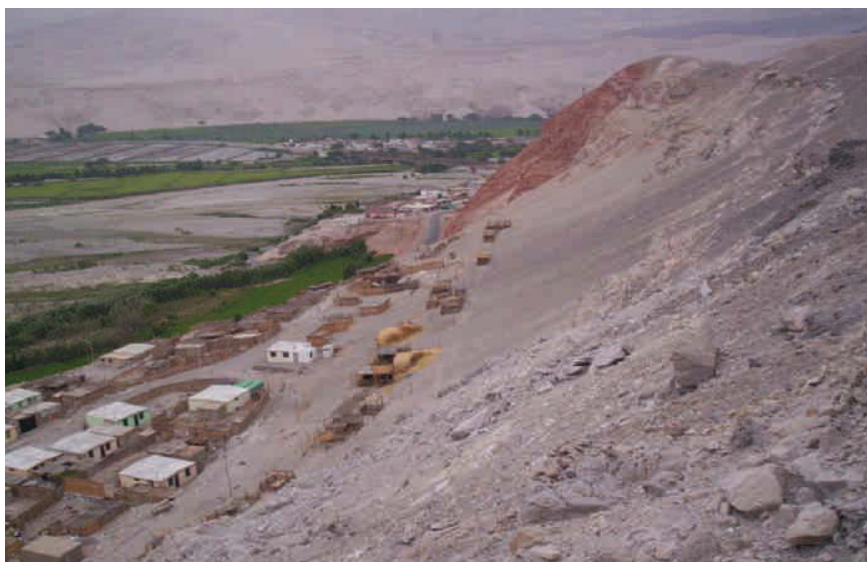
Fotografía 2. La foto nos muestra la alta pendiente de la zona en peligro, y como consecuencia de la actividad sísmica, se da el desprendimiento de rocas.

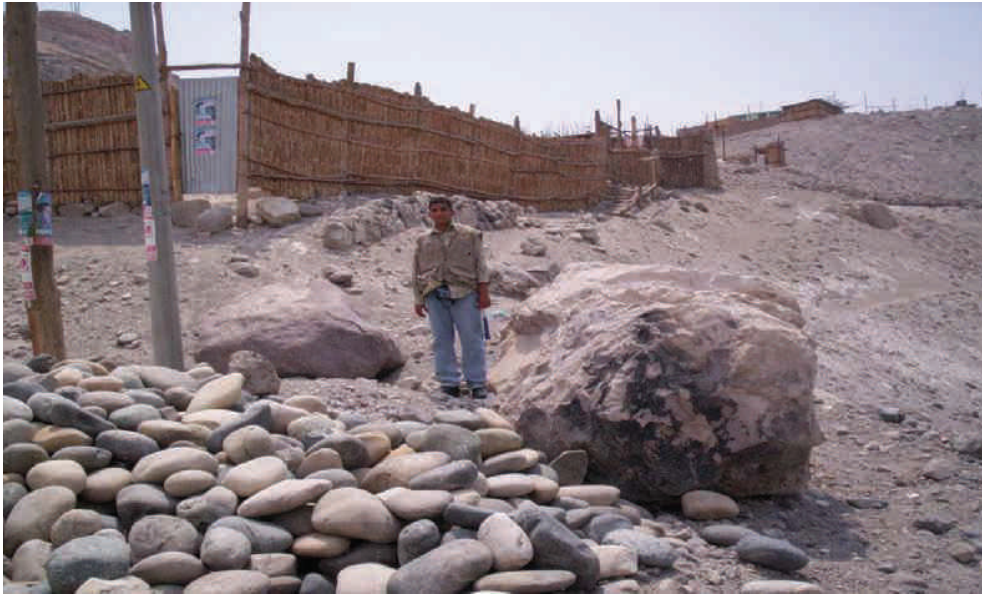
Fotografía 3. Caída de rocas sobre el centro poblado “El Mirador”, bloque de tobas entre 1.50 y 2.0 Mts. De diámetro.
