BASE GEOMORFOLOGICA PARA MITIGAR LOS FLUJOS DENSOS EN LA LOCALIDAD DE MOLINARI, PROV. DE CORDOBA (R.A.)

Rubén Mario del Valle Menso y Guillermo Oscar Pires

Universidad Nacional de Córdoba - Consejo Nacional de Investigaciones Científicas y Técnicas
E-mail: rmenso@efn.uncor.edu

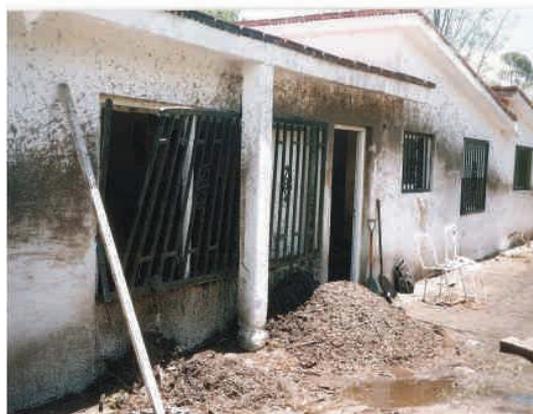
Lamina N° 2: Vivienda afectada durante el desastre del 8 de Diciembre de 2006, observar las marcas que dejó el alud de suelo y granizo en las paredes.
