## **DESLIZAMIENTO DE RETAMBO, SANTIAGO DE CHUCO**

El deslizamiento se encuentra entre las progresivas 5+780 y 5+920 del canal Vicente Jiménez II cerca al poblado Retambo en la provincia de Santiago de Chuco, departamento de La Libertad. Fisiográficamente se encuentra en el flanco oriental de la Cordillera occidental.

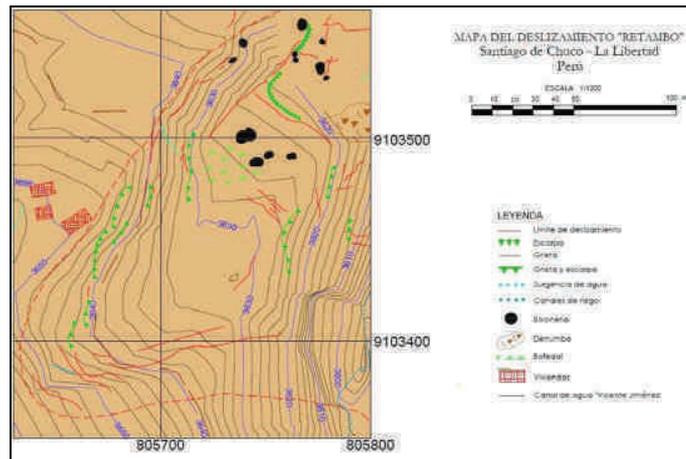
Figura 1. Mapa del deslizamiento de Retambo

El deslizamiento de Retambo tiene un área en forma de abanico cuya longitud es de 26 m. Presenta un ancho en la zona de arranque de 9 m. y otro ancho de 23 m. en la zona de derrumbes, en el cual están presentes un gran número de grietas de diferente longitud (ver Fig. 1). La escarpa principal tiene una longitud de 300 m., el desnivel entre la escarpa principal y el pie del deslizamiento es de 60 m.

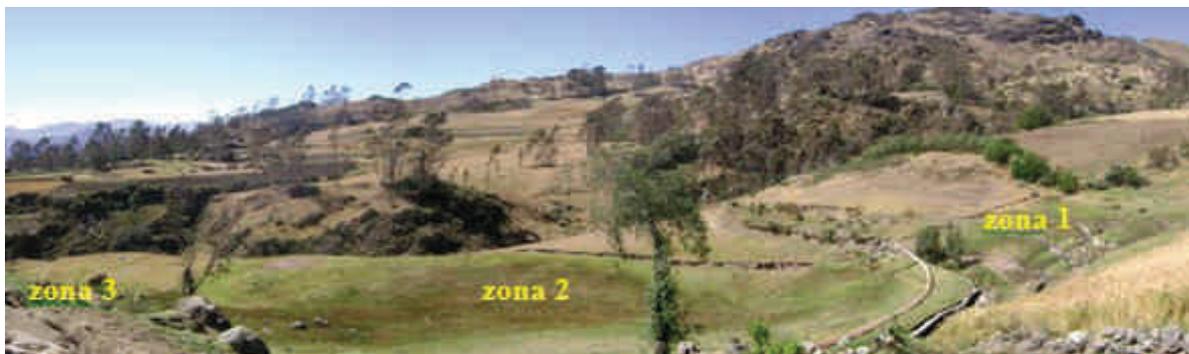
Foto 1- Se observa a la derecha la zona de arranque (zona 1) del deslizamiento, en el centro el cuerpo del deslizamiento (zona 2) y a la izquierda el pie del deslizamiento (zona 3) en donde se encuentra la zona de derrumbes.

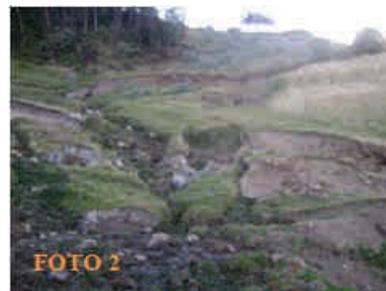
En este sector se encuentran la corona, la escarpa principal y las escarpas menores (Foto 2); es la zona que presenta las evidencias más visibles de la existencia del deslizamiento: escarpas escalonadas, grietas, zonas inundadas. El canal se encuentra entre el sector de arranque y el cuerpo del deslizamiento y se encuentra totalmente destruido e inundado por efecto del deslizamiento.

Reordenar y revestir los canales de regadío existente para evitar la percolación.

Tratar de impermeabilizar el terreno en este sector.

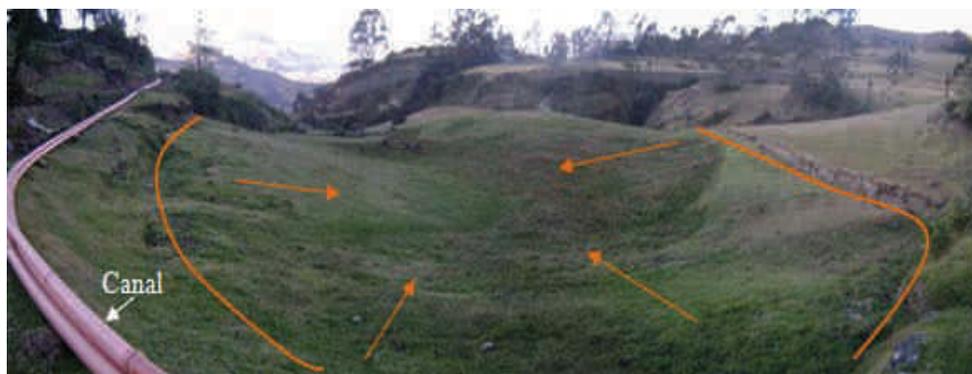
El sector en el que se encuentra el material que se está deslizando, en este caso el material predominante es un suelo arcillo-limoso, que ha sido aprovechado para el sembrío. Todo este sector presenta un ahondamiento del terreno, el cual podría ser evidencia de una superficie de deslizamiento cóncavo.

Foto 3. Ahondamiento en la parte central del cuerpo del deslizamiento
