CARACTERIZACIÓN Y PUESTA EN VALOR DEL HUMEDAL INCA DE WAYLLARQOCHA-SAQSAIWAMAN: CUSCO

Víctor Carlotto^{1,2} José Cárdenas², Griselda Casos³, Silvia Carlotto² y Samuel Kjuro⁴

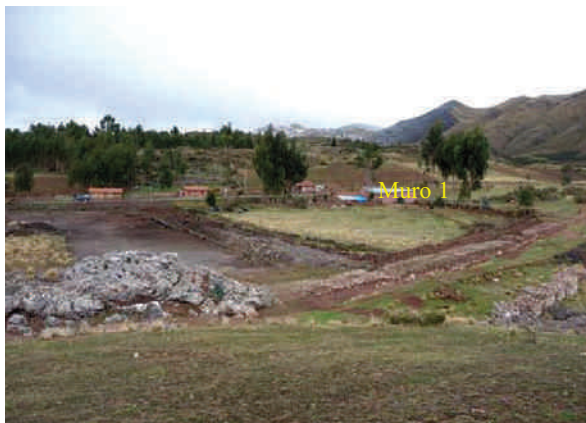
Foto 2. Qocha 1 y Muro 1 puesto en evidencia

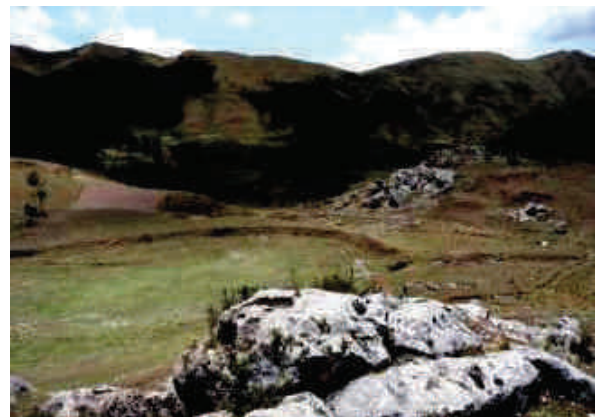
Foto 3. Qocha 2, el Muro 3 y canal a Qocha 3

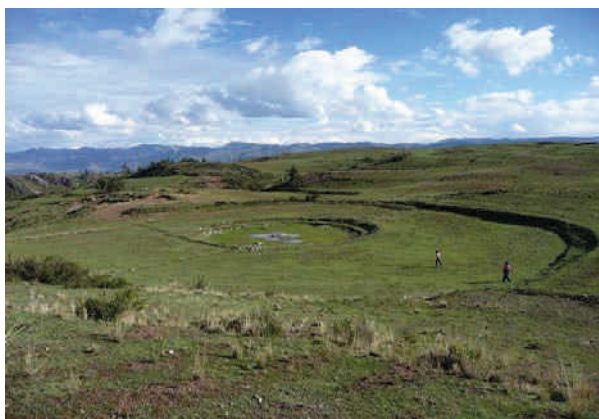
Foto 4. Qocha 3 con sus estructuras circulares

Es una depresión que tiene una forma ovalada casi circular (Foto 4). Las dimensiones de la depresión son de 20 m de diámetro menor y 24 m de diámetro mayor respectivamente, para la parte interna, y aproximadamente 50 m para la parte externa. La forma casi circular de esta depresión no es natural sino hecha por los incas. Esta depresión almacenó aguas provenientes del rebose de la Qocha 2 mediante un canal, y además las aguas de lluvias. Las estructuras circulares circunscritas de 20 y 24 m de diámetro tienen en sus bordes bloques labrados de roca caliza. A febrero del 2010, se ha evidenciado un canal inca soterrado y se ha rehabilitado llevando agua hacia la Qocha 3.

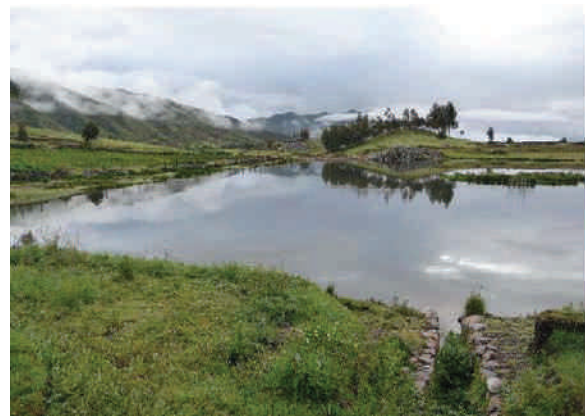
Foto 5. Qocha 1 restaurado, (Marzo, 2010)

Para poder plantear la recuperación del humedal de Wayllarqocha fue necesaria realizar una evaluación hidrogeológica. Se ha estudiado la Qocha 1 y sus dos manantes de muy baja producción, así como el manante Unuqñawi (Fig. 1 y Foto 1), cuyas aguas, durante la época inca, alimentaban todo el humedal mediante un sistema de canales que, hasta hace poco se hallaban destruidos, pero que ya han sido rehabilitados. El manante Unuqñawi (M-3) tiene un caudal mayor a 2.27 l/s y actualmente provee toda el agua que discurre por la quebrada del mismo nombre. Las otras dos fuentes (M-1 y M-2) se hallan en el mismo humedal, son de mínimo caudal y no abastecen la zona de la Qocha 1. En general, los valores de salinidad y conductividad de todos los manantes son relativamente altos, ya que estas aguas provienen de acuíferos muy altos en sales, lo que es concordante con la geología local. Los manantes de la Qocha 1 tienen temperaturas de 11.9 °C y 13.9 °C lo que indica que la infiltración del agua subterránea tiene un corto recorrido. Los análisis químicos y microbiológicos con altos contenidos de sales y contaminantes bacteriológicos, indican que no son aptas para consumo humano ni para la agricultura. Para que el humedal pueda funcionar adecuadamente se recomendó recuperar la captación inca del manante de Unuqñawi y el canal inca que permita transportar agua a la Qocha 1, para lo cual se necesita menos de 1 l/s. Con esto se crea un sistema de flujo de entrada y de salida, y la recomendación fue de seguir el sistema inca, es decir, utilizar la hidráulica inca y alimentar las qochas 2 y 3, tal como ya viene sucediendo actualmente (Foto 5).
