ORIGEN Y DINÁMICA DE LOS FLUJOS DE DETRITOS DEL CERRO CHUYLLURPATA Y SU IMPLICANCIA EN LA SEGURIDAD FÍSICA DE LA CIUDAD DE ABANCAY- APURÍMAC.

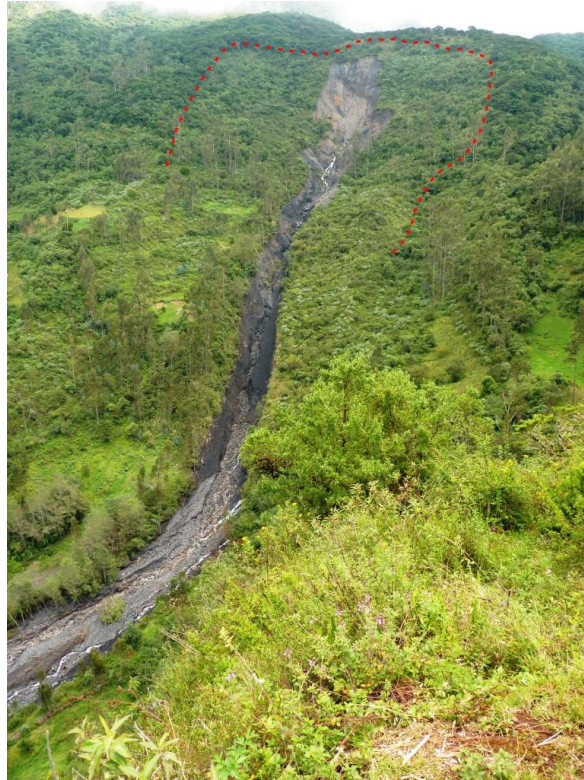
Foto 1: Vista panorámica de la zona de arranque del flujo de detritos en el cerro Chuyllurpata. En líneas rojas punteadas se indica la escarpa del deslizamiento de 1951.

Los eventos anteriormente descritos se desarrollaron a partir de la escarpa del evento de 1951, pudiéndose considerárseles como una reactivación de este. El evento principal (18 de marzo 2012) tuvo una escarpa de 283 metros de largo, movilizandando casi 600 000 m³ de material coluvial y morrénico sobresaturado. En su avance por la quebrada Sahuanay, el flujo de detritos fue incorporando material mediante erosiones laterales que provocaban pequeños derrumbes que alimentaban el fondo de la quebrada.

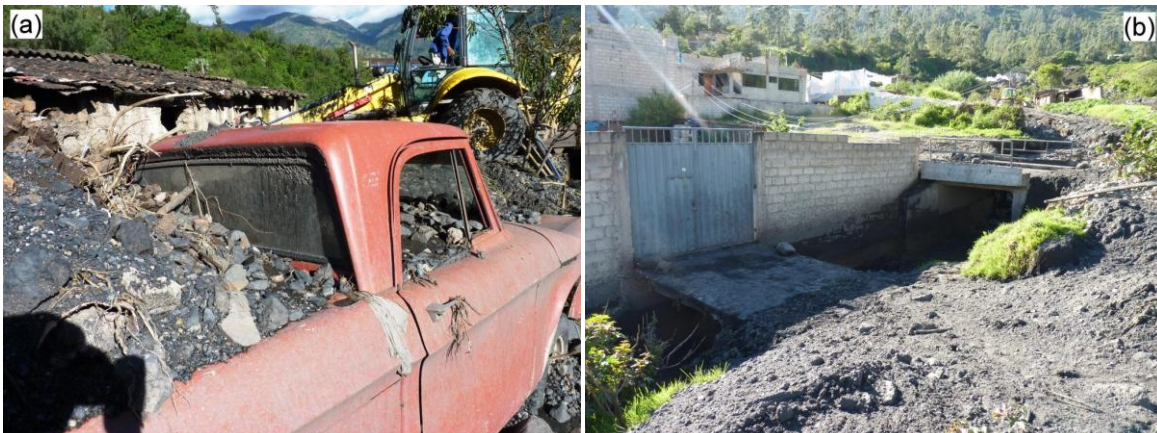
Foto 2a: Vehículo afectado por la crecida de detritos, nótese que si el vehículo está lleno de material del flujo pero los vidrios del mismo están intactos. Foto 2b: Puentes y viviendas que estrechan el cauce de la quebrada Sahuanay.

La acumulación del material produjo que a partir del estadio de Maucacalle el evento se comportara como una crecida de detritos¹, la cual es más erosiva y mucho menos destructiva. A su paso, la inundación de detritos afectó dos automóviles que se encontraban en la calle que estrecha el cauce de la quebrada (foto 2a), además de varias viviendas principalmente aquellas que se encontraban peligrosamente cerca (o encima) del cauce de la quebrada, estrechándola hasta solo 1.5 metros de ancho y 2 metros de profundidad (foto 2b) en el sector de Podocarpus.
