EL RIESGO HIDROLÓGICO Y SU IMPACTO EN LA PRESERVACIÓN DE SITIOS ARQUEOLÓGICOS, RECUPERACIÓN, MITIGACIÓN DEL RIESGO A MEDIANO Y LARGO PLAZO

Adriana Niz^{1,2}, Patricia Maldonado², Jorge Oviedo², Juan Toledo², Alejandro Perea² & Cinthia Lamas^{1,2}

(2) Instituto de Monitoreo y Control de la Degradación Geoambiental (IMCoDeG)- Facultad de Tecnología y Ciencias Aplicadas- Universidad Nacional de Catamarca- Argentina aniz@tecno.unca.edu.ar

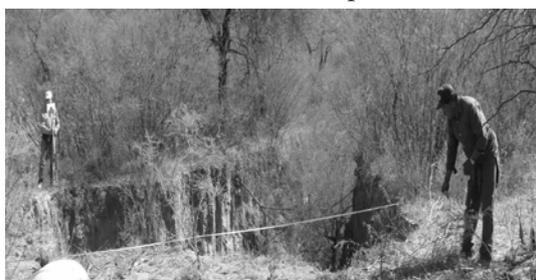
Cárcava 1 (C1): Escurre en dirección Sur-Norte, tiene 5,0 m. de ancho en la cabecera y una profundidad que varía entre 4 m y 5 m., el fondo es irregular, debido al depósito de tierra procedente de las paredes que colapsaron, con una tupida vegetación autóctona. Su avance es rápido, (en un período de 60 días erodó 0,45 m). En este caso es muy importante tomar medidas inmediatas debido a que la cabecera de cárcava se encuentra a solo 10 m de la pirca que representa la Plaza que rodea la sección central del sitio. (Foto 1)

Foto 1 Se observa la cabecera de C1, se puede inferir la profundidad e intensidad del carcavamiento

Obra transversal para las cárcavas profundas. Consideradas éstas para las cárcavas C1, C2a y C2b; las obras correctivas perpendiculares al eje de la cárcava propuestas con anterioridad complementan a este tipo de obra en la que la profundidad de la cárcava merece un tratamiento particular; se propone este método con el objeto de provocar el proceso de sedimentación, y favorecer la reconstrucción y recuperación del terreno, podría considerarse

Represa de rocas: es recomendable ya que en las cercanías se cuenta con la roca necesaria, disminuye el costo de obra, también es más resistente y durable, se debe revestir primero el lecho de la cárcava

con rocas, elevar el nivel del suelo con relleno de mezcla de materiales de diversa granulometría, luego hacer una cama de gravas incluyendo un tubo de drenaje ubicado en el eje de la cárcava y finalmente recubrir hasta llegar al nivel general del suelo con tierra, se hace un sistema aterrizado, hasta llegar al colector ubicado al norte del asentamiento.

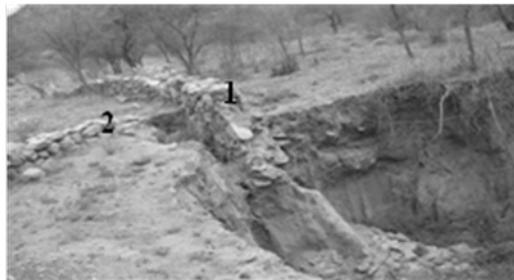
Cárcava 2: Escurre en dirección Sur-Norte, probablemente se desarrolló al principio del proceso como dos cárcavas separadas, y luego debido a la intensa erosión, se unieron para formar la cárcava actual de importantes dimensiones caracterizada por los dos brazos (C2a) y Iib (C2b), en cuyas bases más bien aplanadas, se observa la presencia de vegetación de tipo arbustiva. El ancho en las cabeceras es de 10 m., en su avance corta la pirca e ingresa a la Plaza unos 1,9 m; la profundidad varía entre 4,2 m y 5,5 m, el fondo es plano y en la base de cárcava se concentra la escorrentía interna generando un canal de unos 0,5 a 0,7 m de profundidad (Foto 2)

Foto 2, parte de La Cabecera de C2, se observa pirca que rodea La Plaza central (1) y la obra de remediación (2)
