CARACTERÍSTICAS GEOLÓGICAS DEL DESLIZAMIENTO DE CATAHUAS-LAGUNA AZUL

Segundo Núñez Juárez y Malena Rosado Seminario

¹ *Instituto Geológico Minero y Metalúrgico, Dirección de Geología Ambiental y Riesgo Geológico.
Av. Canadá 1470, San Borja, Lima – Perú.*

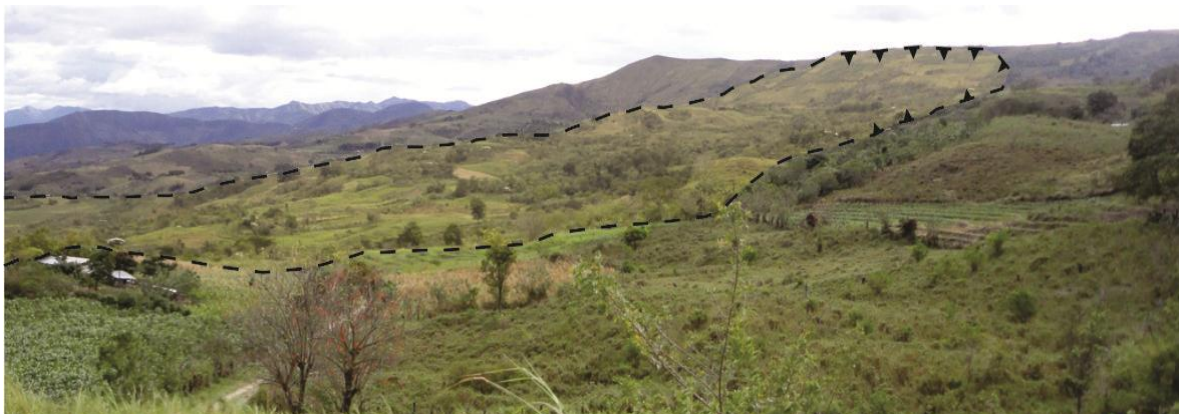
El deslizamiento de Catahuas-Laguna Azul se encuentra en una fase media a severa. Fase media porque se observaron ondulaciones en el terreno, como lomeríos (Foto 1) y escarpes que indican el desplazamiento del terreno, perceptibles al caminar. Como ejemplo de ello tenemos el basculamiento del terreno en el área de la laguna S/N, ubicada en la parte media-superior del cuerpo del deslizamiento, donde la laguna ha migrado en dirección norte (Fig. 1). Las reactivaciones severas, se han mostrado en las áreas que afectaron viviendas, canales de regadío y caminos de herradura (Foto 2).

Foto 1. Vista panorámica del deslizamiento de Laguna Azul-Catahuas. Las líneas entrecortadas de color negro delimitan el cuerpo del deslizamiento.

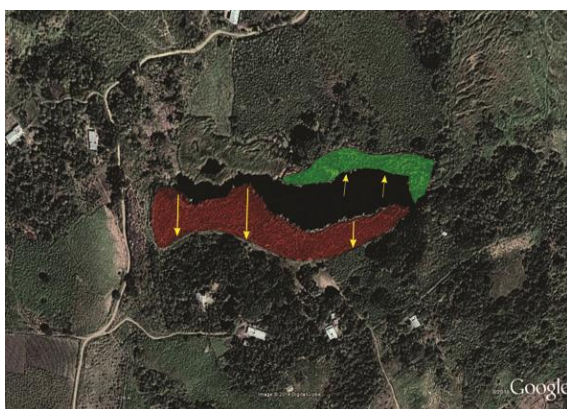
Figura 1. Migración de la laguna S/N por efecto del empuje del terreno.

Después del movimiento del megadeslizamiento, es muy probable que la laguna S/N se formara, porque se encuentra en una zona cóncava-convexa, producto del desplazamiento de la masa del deslizamiento. Posteriormente por las filtraciones de agua del terreno se empieza a saturar esta depresión.

La laguna S/N tiene una longitud máxima de 240 m, anchos que varía entre 10 a 45 m, con una superficie de 8,000 m²; no se han realizado estudios de batimetría, para saber exactamente su profundidad.

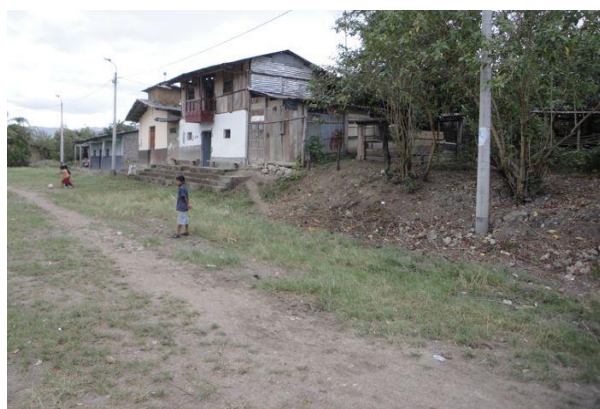
Foto 2. Viviendas afectadas por el movimiento del terreno, generado por el deslizamiento

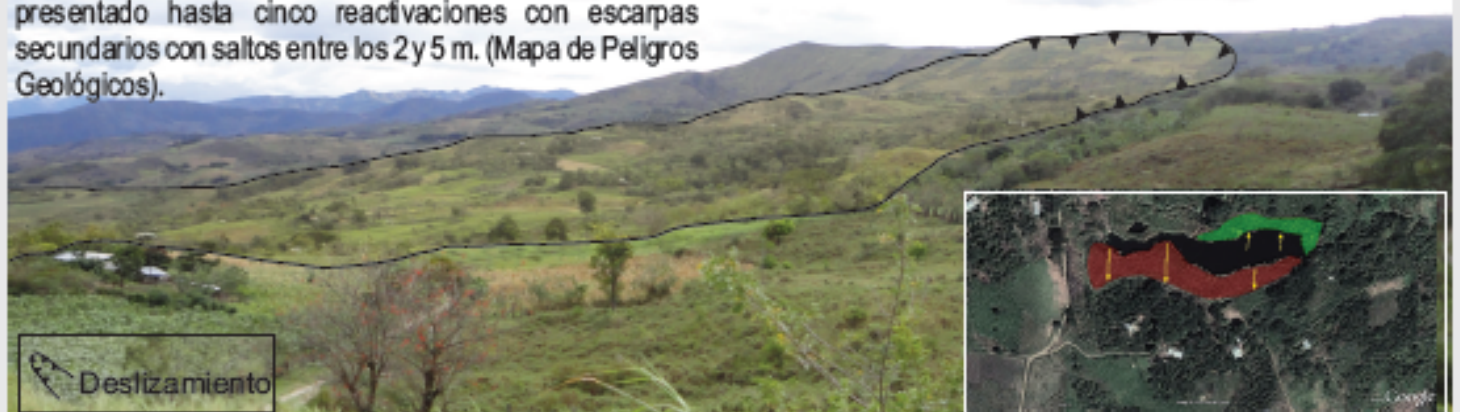
Vista panorámica del deslizamiento de Laguna Azul-Catahuas.
