XVIII Congreso Peruano de Geología

ZONAS SUSCEPTIBLES A LA OCURRENCIA DE MOVIMIENTOS EN MASA COMPLEJOS, CASOS YANACOLPA (PERÚ) Y DAWU (TAIWAN)

Cristhian Chiroque Herrera & Juan Carlos Gómez Avalos

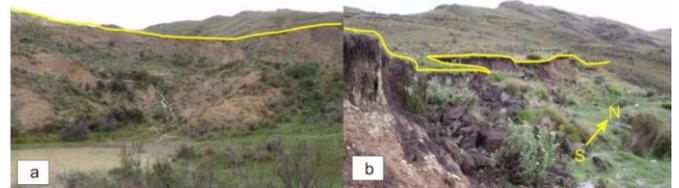
La zona de arranque del deslizamiento se ubica a 3800 m.s.n.m, la escarpa principal mide 300 m de longitud con saltos (desnivel de escarpa secundaria) del orden de 1 a 5 m. En las primeras inspecciones realizadas en el año 2012 se inventariaron cinco oconales, los que migraron de ubicación después de la reactivación del evento ocurrida en el año 2013 (Foto 1).

Foto 1. “a y b” Vista frontal y lateral de la escarpa principal y el oconal ubicado sobre la escarpa secundaria.

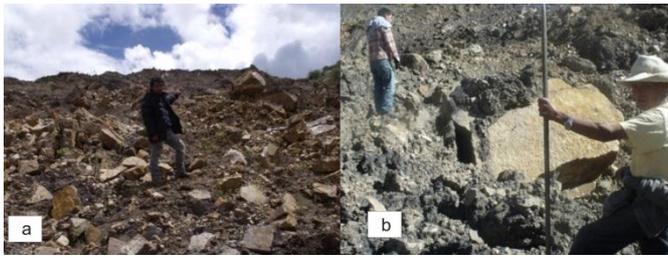
La zona de acumulación del evento del año 2000 llegó a medir 420 m de largo por 60 m de ancho en promedio. El deslizamiento del año 2013 mide aproximadamente 300 m de longitud y 80 m de ancho, está conformado por sedimentos de naturaleza arcillosa y alta plasticidad al entrar en contacto con el agua, aumenta la densidad permitiendo que la masa transporte en suspensión gravas, clastos y bloques de rocas de gran tamaño (0.20, 0.50 y 2.00 m de diámetro respectivamente), (Foto 2).

Foto 2. Zona de acumulación con presencia de gravas, clastos y bloques de hasta 2 m de diámetro.

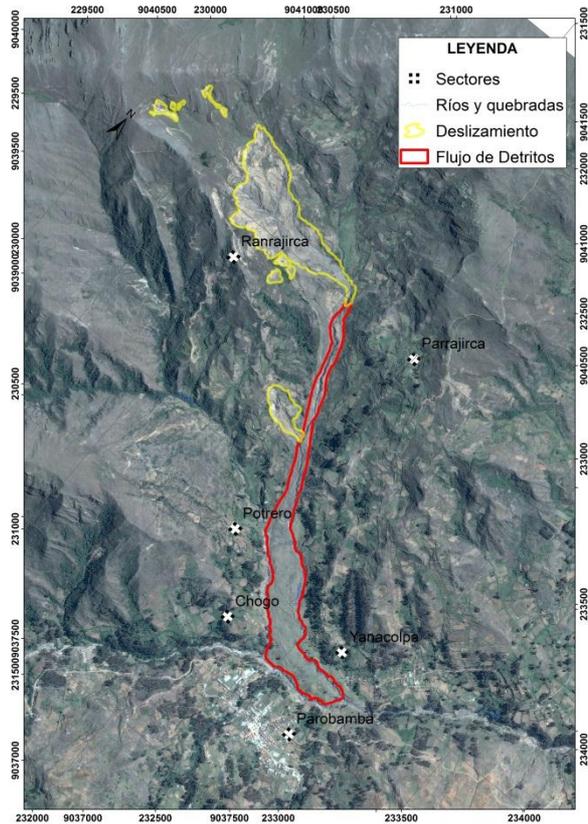
Figura 1. Imagen satelital Geoeye-1 del cerro Yanacolpa y los eventos de geodinámica delimitados.

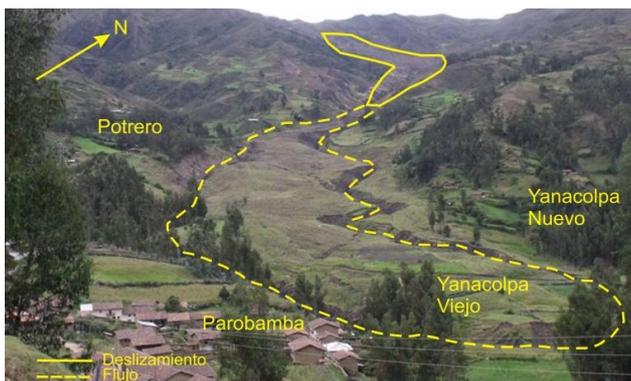
El deslizamiento movilizó cerca de 450 000 m³ de materiales conformados por bloques, clastos y gravas hasta una distancia de 500 m aproximadamente, sobre superficies con pendientes de entre 30° a 45°. La fase de flujo se debió a la presencia del canal de transporte que se estrecha a medida que desciende la ladera (ancho mínimo 50 m) donde inicialmente se acumularon los materiales provenientes del deslizamiento (Foto 3).

Foto 3. Ladera sureste del cerro Yanacolpa.

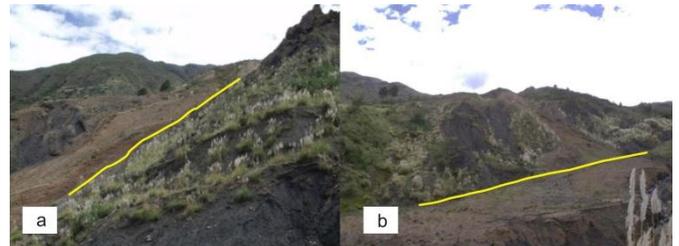
La característica más resaltante de este evento, es el cambio abrupto de pendiente de más 40° en el deslizamiento a menos de 30° en la fase de flujo y el estrechamiento del canal o zona de transporte (Chiroque, C., 2015) (Foto 4).

Foto 4. La imagen “a” muestra la pendiente en la zona de arranque de la fase de deslizamiento, mientras que, en la imagen “b” se muestra la pendiente menor a 30° en la fase de flujo.

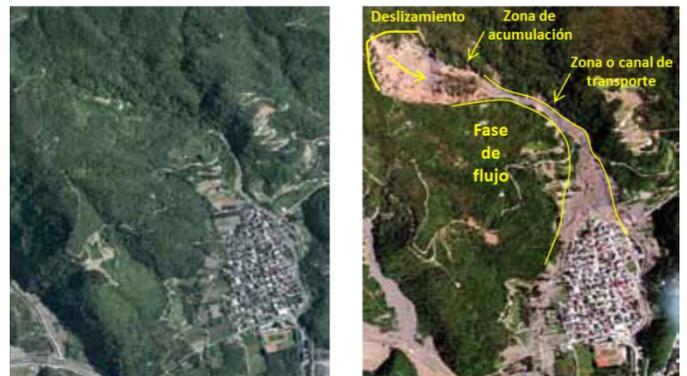
El deslizamiento de Dawu en Taiwán, movilizó gran cantidad de materiales conformados por pizarras, arcillas y areniscas provenientes de cinco deslizamientos ubicados en la parte alta de la montaña, cuyas pendientes no superaron los 30°, mientras que los flujos se desplazaron por un canal ubicado a media ladera de 120 m de ancho en la parte inicial y 70 m en la parte final, alcanzando pendientes de hasta 9°.

Figura 1. Fotografías aéreas de Dawu, antes y después del tifón Morakot ocurrido en el año 2009. Fuente: Ko-fei Liu, 2011.
