OBSERVACIONES ASOCIADAS A LOS LAHARES OCURRIDOS EL 06 DE FEBRERO Y 11 – 13 DE ABRIL DE 2015 EN EL VALLE DE UBINAS

José Del Carpio, Orlando Macedo, Rolando Chijcheapaza, Nino Puma y Jose Torres

Observatorio Vulcanológico del Sur (OVS)
Instituto Geofísico del Perú, Urb. La Marina B-19, Cayma, Arequipa (Perú)

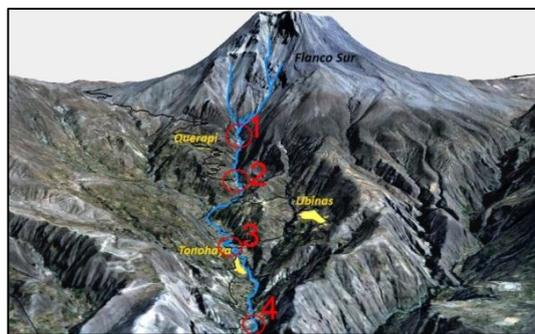
Figura 1.- Trayectoria del lahar del 6 de Febrero (línea celeste) en el cauce de la quebrada Volcanmayo y los puntos inspeccionados por el OVS-IGP.

Se reportaron dos lahares ese mismo día, a las 16:20 Hrs. y las 18:05 Hrs. El personal del Observatorio Vulcanológico del Sur (OVS) realizó una visita de inspección entre el 2 y 4 de marzo, recuperando datos asociados a los materiales observados y evidencias de los daños ocasionados por el impacto de tales lahares en varios puntos del recorrido (figura 1).

Las cuatro zonas mostradas en la figura 1 serán descritas en los siguientes párrafos, unos con información más detallada que otras, debido a las condiciones de acceso, clima y tiempo de la misión.

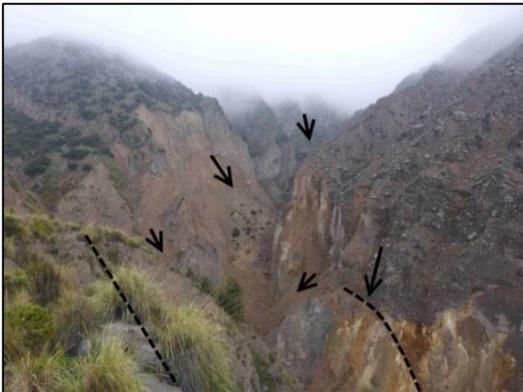
Figura 2.-Zona superior de la quebrada Volcanmayo, se observa erosión de las paredes y desprendimiento de material.

Situada en la parte más cercana al cráter, flanco sur, y de mayor elevación entre los puntos del recorrido inspeccionado. Gran parte de los depósitos que aquí se observan son de poca compacidad y alto índice de erosión, favoreciendo la formación de una topografía que se caracteriza por pendientes pronunciadas y quebradas profundas. Cotidianamente se observan desprendimientos y existen zonas de deslizamiento que pueden observarse a simple vista en la zona superior de la quebrada Volcanmayo (Figura 2). En general, la zona del flanco sur es un área muy inestable.

Inspeccionando la zona de la margen superior derecha de la quebrada Volcanmayo (coordenadas 298 620E – 8 188 630N UTM) se ha podido observar hundimientos y agrietamientos de algunos metros de largo en estos terrenos. Se calcula en un metro el desplazamiento del terreno en horizontal, mientras que en otras zonas es notorio un hundimiento de 2 metros en promedio.

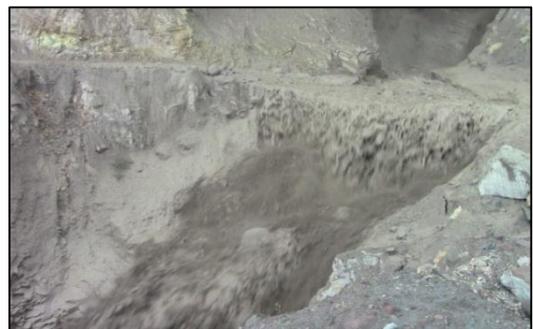
En la carretera a Ubinas (Norte del poblado de Ubinas), a la altura de su intersección con la quebrada Volcanmayo se observó grandes bloques de roca (2m de ancho por 3m de alto), que invadieron la vía arrastrados por la fuerza del lahar. Los cortes de carretera sufridos en varios puntos de esta zona tuvieron profundidades de hasta 1 metro. El material depositado en esta zona alcanzaba los 50 cm de espesor. En la figura 3 se observa el momento de irrupción del lahar, en el punto de intersección con la carretera.

Figura 3.- El preciso momento del paso del Lahar sobre la vía a Ubinas. (Quebrada Volcanmayo).

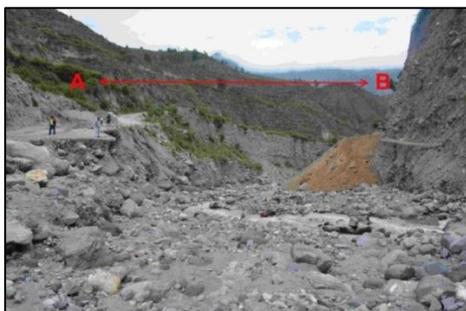
Figura 4.- El lahar arrasó con este tramo de camino, en las coordenadas 301 241E – 8 186 432N. La longitud de acceso dañado (A-B) fue de 30 metros.

Continuando el descenso por la quebrada Volcanmayo, la zona a la altura del poblado de Tonohaya ha sido el punto más afectado por los lahares al erosionar la vía de acceso a este poblado. Las dimensiones del corte en la carretera son 30 metros de largo por 5 metros de alto (Figura 4).

Estando esta vía cortada, el tránsito vehicular Ubinas-Matalaque tuvo que ser desviado por una ruta alterna que pasa por Querapi y Sacohaya, llega por el sur de Tonohaya y continúa por el camino habitual hacia Matalaque.

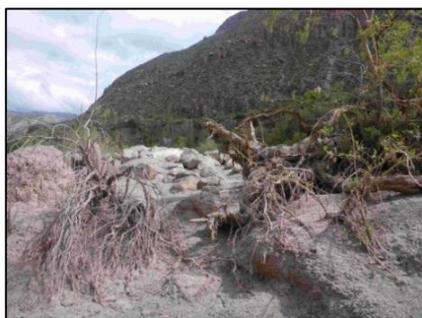
Figura 51.- Rastro de una capa de lahar (Izquierda) y destrucción de zonas de cultivo (Derecha).

Otra parte afectada fue la zona sur del poblado de Huatagua (12 km al sur del volcán). En la zona situada a 1.2 km al sur de Huatagua, los terrenos de cultivo aledaños al cauce del río Ubinas fueron dañados. Los campesinos informaron de la pérdida de 6 cabezas de ganado que fueron arrastradas por el lahar; se observan cortes en el canal de regadío que pasa por la zona.

Esta zona se ubica a 12 km al sur de la parte alta de la quebrada Volcanmayo (flanco Sur del volcán Ubinas), las coordenadas son 306 046E – 8 181 833N. Las huellas dejadas por los flujos de lodo y agua (Figura 5) son evidencia de la magnitud del fenómeno.

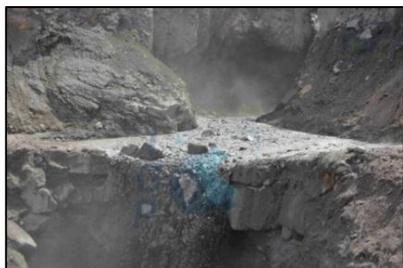
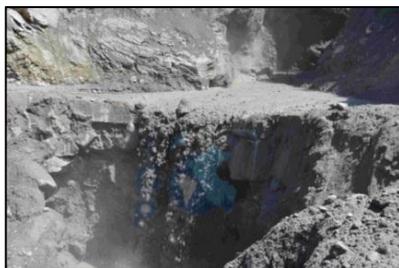
Los principales lahares fueron observados el 12 y 13 de abril entre las 10:00 hrs y 14:00 hrs, estos flujos se caracterizaron por tener gran consistencia (alta densidad) y coloración grisácea (debido a la ceniza volcánica). El torrente tuvo energía suficiente para mover rocas con dimensiones aproximadas de 2 metros de diámetro. Las zonas 2 y 3 fueron las áreas más perjudicadas por estos episodios, principalmente la zona 3 volvió a registrar corte en el acceso al poblado de Tonohaya, de manera similar a la vez anterior (lahar del 6 de febrero). La velocidad de desplazamiento del lahar ha sido de 2 m/s en promedio. Este cálculo aproximado ha sido obtenido según estimaciones de la hora de llegada de la primera oleada vista en el acceso cercano al poblado de Tonohaya. La Figura 6 da cuenta de la magnitud y daños ocasionados por los lahares de abril.

Figura 6.- Imágenes representativas del lahar ocurrido el 13 de abril, fueron captadas en el cruce del acceso a Ubinas y la quebrada Volcanmayo (Zona 2).

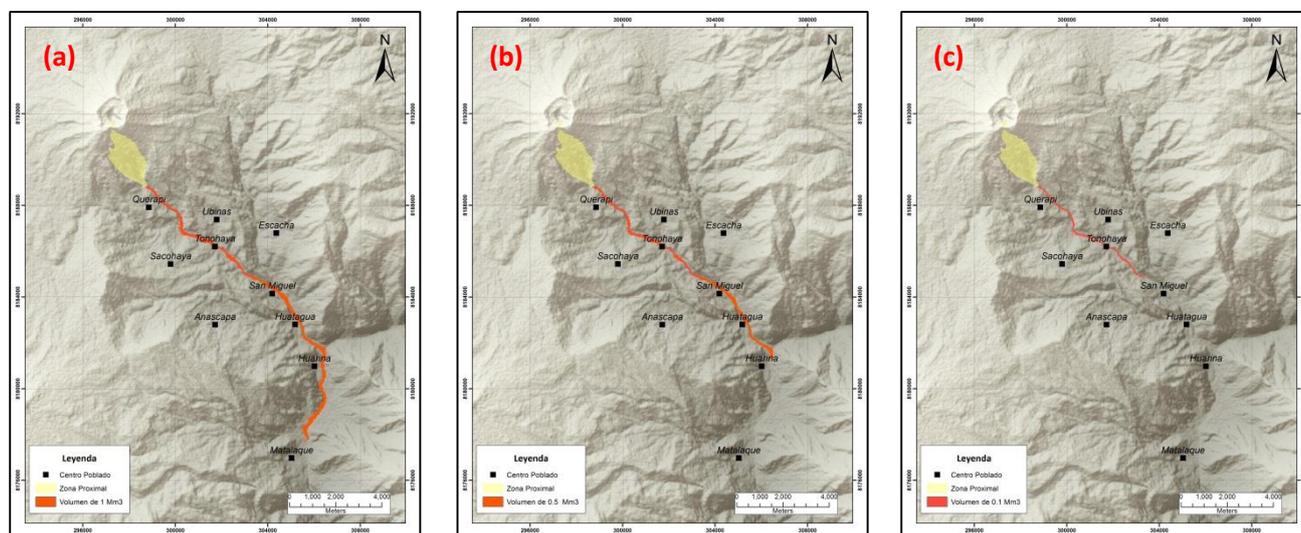
LAHARZ es un programa para delinear áreas de inundaciones por lahares (USGS). El Modelo de Elevación Digital (DEM) obtenido para el proceso de modelamiento con LAHARZ tiene 30 metros de resolución. El valor del radio H/L usado para definir el límite de la zona de peligro proximal fue de 0.556, el delineado de esta área se ubicó en los 3843 msnm, cerca de Querapi. Se consideró esta altura, pues durante las observaciones de campo se evidenció el inicio de la zona de depósitos en este punto para el lahar ocurrido en abril de 2015.

Se han declarado tres supuestos escenarios, basado en los volúmenes de depósito, se ingresaron valores de 1 Mm^3 , 0.5 Mm^3 y 0.1 Mm^3 . El cauce simulado fue identificado correctamente por LAHARZ, corresponde a la quebrada Volcanmayo y la extensión longitudinal del fenómeno es proporcional al volumen involucrado en el lahar. La longitud es tomada desde el límite de la zona proximal, por ejemplo y tal como se observa en la figura 7, para volúmenes de 1 Mm^3 , el lahar alcanzó 15.5 km de longitud, cercano al poblado de Matalaque, para 0.5 Mm^3 , el lahar se extendió por 11.4 km, cerca de Huarina y para un volumen de 0.1 Mm^3 , el fenómeno recorrió 6.5 km (1km al noroeste de San Miguel).

Figura 7.- Simulación de LAHARZ para un valor radio H/L de 0.556 sobre el volcán Ubinas. (a) Recorrido de lahar calculado para un volumen de 1 Mm^3 , (b) Recorrido de lahar calculado para un volumen de 0.5 Mm^3 , (c) Recorrido de lahar calculado para un volumen de 0.1 Mm^3 .

- El modelo de LAHARZ obtenido mostro valores coherentes en cuanto al volumen calculado para el espesor de ceniza depositado entre el 8 al 10 de abril (observación de campo) y el volumen de material depositado en la simulación de LAHARZ, el cual fue de 0.5 Mm^3 .
