## XVIII Congreso Peruano de Geología

# ESTUDIO INTEGRAL DIRIGIDO A LA EVALUACIÓN DE EVENTOS GEO-HIDROLÓGICOS Y CAMBIO CLIMÁTICO EN LA CIUDAD DE ABANCAY (PERÚ)

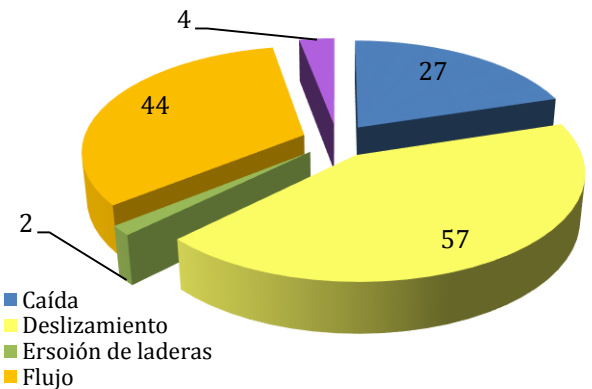
Gráfico 1. Registro porcentual de los peligros geológicos registrados en Abancay (Fuente:

De acuerdo a los datos del INDECI y la del inventario nacional de peligros geológicos del INGEMMET (visualizable por el GEOCATMIN) se han registrado 141 peligros geológicos, de los cuales se puede desglosar una mayor ocurrencia de deslizamientos, caída de rocas y flujo de detritos (**¡Error! No se encuentra el origen de la referencia.**). Los procesos más relevantes por su afectación, registrados entre 1951 y 2014, se encuentran señalados en la **¡Error! No se encuentra el origen de la referencia. 1.**

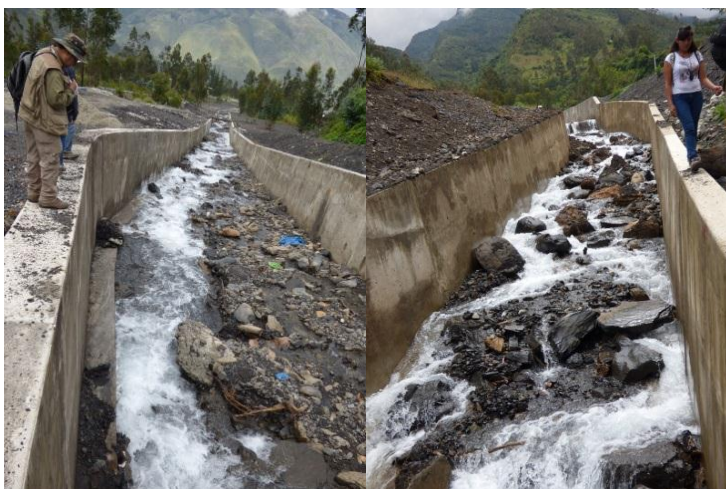
En el área de la quebrada Sahuanay, se tiene hasta 4 surgencias, una de las cuales está relacionada a la avalancha de detritos de marzo del 2012. Dicha surgencia en época de lluvia alcanza un caudal de 0.51 m<sup>3</sup>/s (aforado en marzo del 2015). La quebrada Sahuanay actualmente se viene canalizando con estructuras

hidráulicas inadecuadamente diseñadas. Así puede verse como se ha encajado el cauce con un ancho de 4 m demasiado estrecho pues no se ha considerado la dimensión del volumen que podría mobilizarse con una nueva avalancha de detritos (fotos 1 y 2).

Fotos 1 y 2. Canalización de la quebrada Sahuanay construida en el 2014-2015 (vistas hacia aguas arriba y aguas abajo). Obsérvese como el agua viene erosionando las paredes (fotos: Fluquer Peña, 2015).

La quebrada Sahuanay requiere de medidas urgentes que puedan reducir la vulnerabilidad de la población ante el elevado peligro por avalanchas existente. Actualmente se viene canalizando el agua con estructuras hidráulicas inadecuadamente diseñadas.

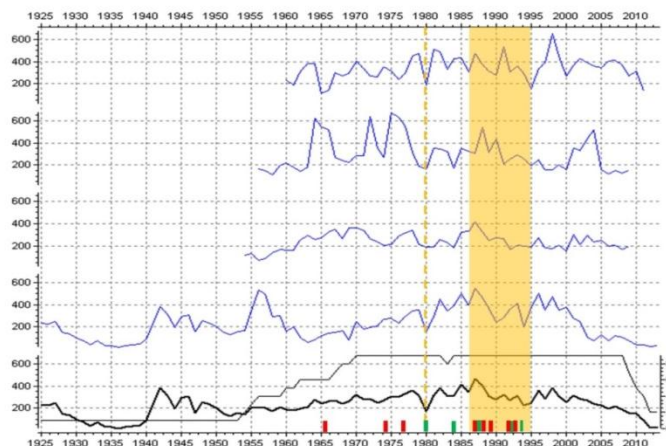
Figura 5. Cronología preliminar (en negro) de la zona de Abancay. El registro de la sequía es representada con rectángulos rojos (sequías anuales) y verde (marzo-mayo sequías) en la parte inferior. Este registro sólo está disponible desde 1964. La correlación con el registro de anillos resalta las crisis en 1980 y entre 1986 y 1994. Una pequeña recuperación en el crecimiento parece suceder en 1990, pero la tendencia general desde finales de los 80' s parece ir hacia abajo.

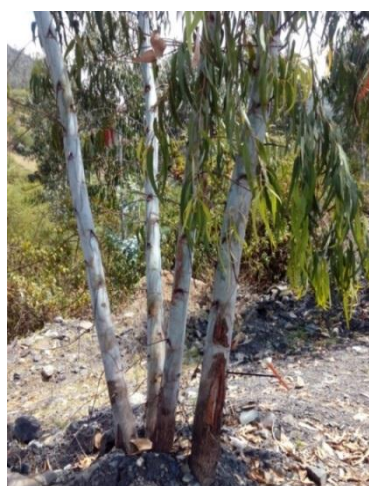
Respecto al uso de los eucaliptos como paleo-indicadores de la magnitud de la avalancha de 2012, este estudio aún está en proceso. La idea básica es emplear estas señales en los árboles para calibrar los parámetros de fricción en la modelización de este evento y en la simulación de otros bajo diferentes escenarios (Figura 6).

Foto 3. Detalle de eucaliptos dañados durante la avalancha de detritos del cerro Chuyllurpata del 2012. La altura del impacto sirve para calibrar la modelización del evento teniendo un indicador real de la altura que alcanzó el flujo en diversos puntos a lo largo de la quebrada de Sahuanay.
