XVIII Congreso Peruano de Geología

MONITOREO GEODÉSICO (EDM) Y ANÁLISIS GEOTÉCNICO DEL DESLIZAMIENTO QUE AFECTA LA SEGURIDAD FÍSICA DEL DISTRITO DE LARI-VALLE DEL COLCA, PROVINCIA CAYLLOMA, REGIÓN AREQUIPA.

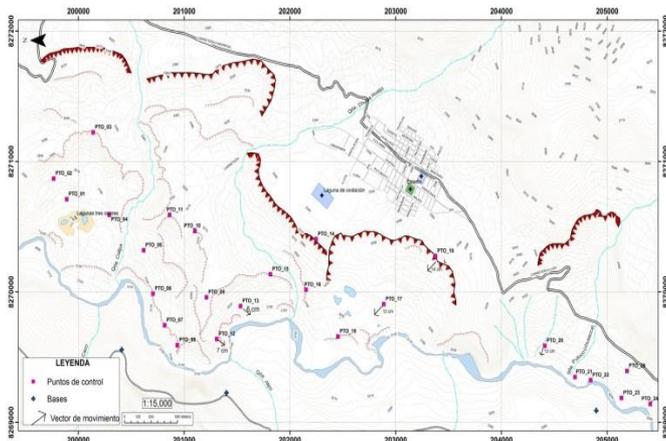
Figura 01: Red de monitoreo EDM instalado en el deslizamiento en el distrito de Lari y vectores de desplazamiento.

La presente investigación desarrolla el monitoreo geodésico EDM instalado sobre el deslizamiento de Lari este se basa en una red de puntos fijos ubicados en zonas estables e inestables (deslizamiento) en el distrito de Lari (figura 1), esto permitió estimar tasas de movimiento y dirección de los deslizamientos, para delimitar zonas más vulnerables a este evento.

Los resultados del procesamiento del EDM, muestran que el sector suroeste (parte media del deslizamiento) muestra desplazamiento que corresponde a 14cm y 12cm en los puntos 19 y 17 respectivamente en dirección suroeste, en la zona noroeste se han registrado movimientos menores a los anteriores los cuales son de 6cm y 7cm que pertenecen a los puntos 12 y 13 respectivamente; mientras que el restante de puntos no muestran deformaciones por lo tanto se les categoriza como "estables" con excepción del punto 12, que muestra un desplazamiento de 12 cm producto de la acumulación del material descendente de la quebrada Putuco. Del análisis geotécnico aplicado a los suelos estables e inestables, muestra que en los puntos donde se registró desplazamiento son suelos finos y de baja capacidad portante (1.00 a 1.73 kg/cm²) y los resultados de la TE muestran que el nivel freático se encuentra a una profundidad de 20 y 10m; mientras que los otros son suelos granulares y de alta capacidad portante (> a 3 kg/cm²). Del análisis de estabilidad aplicado a las laderas se determinó que el F.S para la zona de suelos con baja capacidad portante (zona suroeste medio) es menor a la unidad (0.74) categorizado como inestable, el realizado en el extremo noroeste el F.S es mayor a la unidad, la misma condición presentan en el extremo suroeste, estos están conformados por suelos de alta capacidad portante y categorizados como estables. En el análisis de TE, se determinó que el nivel freático en el poblado de Lari se encuentra entre los 20 y 10 m de profundidad, valores que corresponden a las líneas 10, 11, 13 y 15 respectivamente y coincide con los desplazamientos obtenidos con el EDM

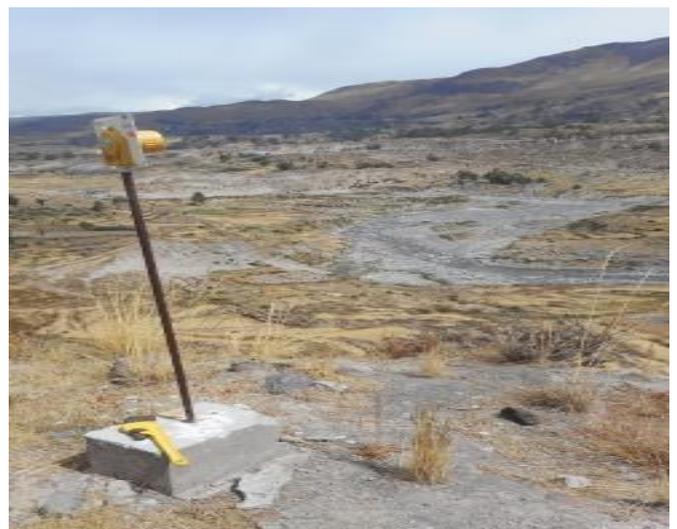
Foto 01: Punto de control instalado en zonas potencialmente inestables en Lari.

En el deslizamiento de Lari, se instalaron 25 puntos de control (foto 01) ubicados en zonas inestables y potencialmente inestables y cuatro bases fijas en zonas estables (foto 02) ubicadas frente de al poblado de Lari (margen izquierda del río Colca), desde estas se tomaron las medidas de los puntos con una estación total Nikon modelo Nivo 3.C con precisión angular de 3", resolución 1s, la toma de datos se realizó en un periodo de tres años (2013, 2014 y 2015).

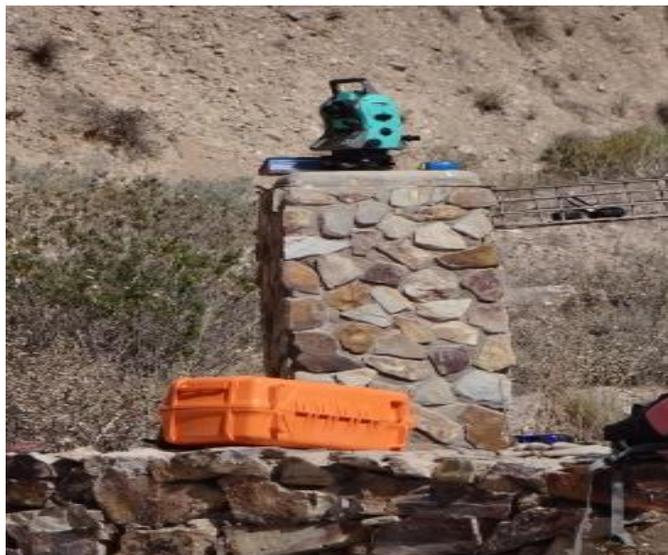
Foto 02: Base de medición y estación total con que se realizaron las mediciones EDM

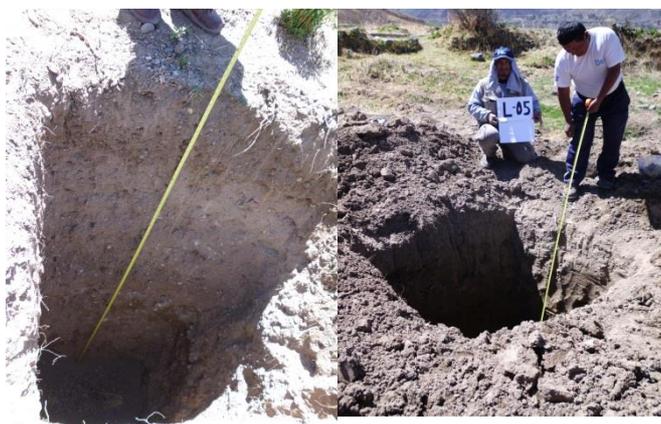
Foto 03: Calicata realizada en el distrito de Lari, con 2.80 m de profundidad, el perfil detalla que está conformado por suelos finos tipo limos, arcillas y arenas con presencia de clastos sub redondeados de pequeño diámetro aproximadamente de 0.3 '' y no se observó presencia de nivel freático.

En Lari se realizaron 10 calicatas (foto 03) distribuidas en sectores estables e inestables, de las cuales se extrajeron 2 muestras de suelos a las que se les realizó ensayos de mecánica de suelos. Estos datos se emplearon para realizar el análisis de estabilidad de taludes con la utilización del software Slide 6.0 para obtener el factor de seguridad (F.S), se analizaron 3 laderas ubicadas en extremo noroeste (inicio), zona suroeste (medio) y extremo suroeste (final)

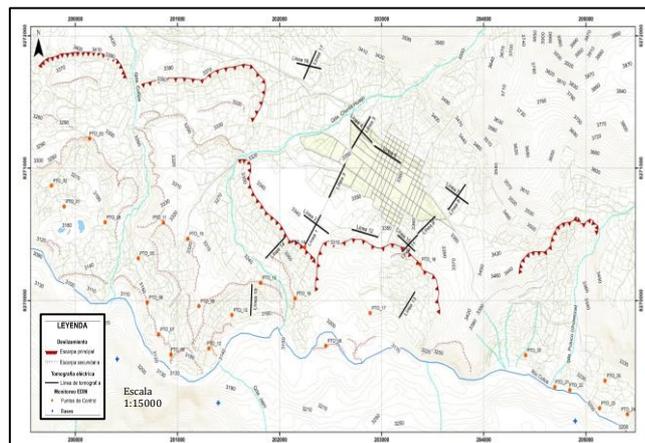
Figura 02: Ubicación de Líneas de Tomografía Eléctrica realizadas en el poblado de Lari

resistividad y conductividad eléctrica de las rocas y suelos (IGP, 2016), con la finalidad de determinar la profundidad del nivel freático del poblado en mención. En Lari se realizaron 17 líneas de TE distribuidas de forma equidistante en la zona de estudio, la toma de datos se realizó con el Equipo de Resistividad/IP Syscal Pro marca Iris Instruments, la longitud de las líneas varía de 290 m a 100 m (figura 02)
