Boletín de la Sociedad Geológica del Perú

Contaminación natural a causa del drenaje ácido de roca en los afluentes al Embalse Pasto Grande

El presente trabajo es realizado en la Cordillera del Barroso al sur del Perú, en la cuenca de influencia del Embalse Pasto Grande; este reservorio provee de agua a las ciudades de Moquegua e Ilo, por lo cual se tuvo la necesidad de conocer la calidad de agua que ingresa al embalse. Para este fin se tomaron ocho parámetros fisicoquímicos del agua, dentro de los cuales se puso énfasis en el pH, este tiene relación con la generación de Drenajes Ácidos de Roca (DAR). Se llegó a establecer los siguientes valores promedio en los afluentes: pH de 5.55, potencial redox 336.59 mV, oxígeno disuelto 4.40 ppm, conductividad eléctrica 575.39 $\mu\text{S}/\text{cm}$, resistividad 0.0044 Ω/cm , sólidos totales disueltos 769 mg/L, salinidad 0,84 PSU, turbidez 17.06 FNU y temperatura 14.37 °C. Los valores con pH ácidos (2.85 - 4.45) se encontraron en los ríos Antajarani, Patara, Cacachara; quebradas Huisacollo, Millojahuirá, Palleutani y Huilcane; todos ellos nacen y cortan afloramientos alterados por hidrotermalismo; las rocas presentan disseminaciones de su

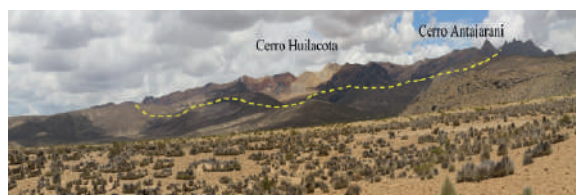
Foto 1: Zonas de alteración hidrotermal entre los cerros Huilacota y Antajarani.

El hidrotermalismo que ocurrió hace millones de años atrás, alteró química y físicamente las rocas de origen volcánico y sedimentario, los cuales en la actualidad muestran colores amarillo-rojizos, por la oxidación de minerales sulfurados, que son los que causan el drenaje ácido de roca; esto se observa en las cumbres altas de los cerros Arichua, Queneamachini, Jutipadja, Señorani, Huilacota, Antajarani, Huancarani, Cotañani, Quenamilloco y Maruma (ver foto 1). El contenido de minerales diseminados de sulfuros y óxidos se puede observar en los fragmentos de roca hallados en las morrenas que ocurren en el lugar (cerro Islahueco), estos sulfuros al entrar en contacto con el agua y hielo producen reacciones químicas naturales, lo cual provoca niveles ácidos en cuanto al pH. Cabe indicar que, en el lado Noreste de la influencia de la cuenca, en la naciente del río Cacachara, existieron centros mineros como Cacachara, Pavico y Santa Rosa, cuya explotación fue subterránea y tajo abierto. Las fuentes termales que dan al río Patara, ocurren de forma dispersa en donde se obtuvieron intervalos de temperatura de 22,6 - 54,2°C, pH que varía de 5,51- 8,2; conductividad eléctrica se encuentra entre 76,2-12210 mS/cm y el TDS de 36-5985 mg/L (ver foto 2, A). Trabajos hechos por Carpio & Peña (2019) mencionan que dentro de la cuenca los valores bajos de pH se dan en la fuente termal de Occoruni, el valor más alto de conductividad se presenta en la fuente termal de Huacamañana y el valor más bajo de TDS ocurre en la fuente termal de Occoruni. A estos campos termales se asocian precipitación de sales de color blanco que forman costras en una extensión superficial de más o menos 2,22 Km². Estas emanaciones de aguas de origen hidrotermal dejan a su paso costras de sales cubriendo depósitos fluvio-glaciares y aluviales, poco compactos que presentan estratificación de más de 2m de espesor; los clastos son de formas subredondeados, con matriz de arenas y gravas con óxidos de hierro y cemento de sales. Las aguas termales básicas se mezclan

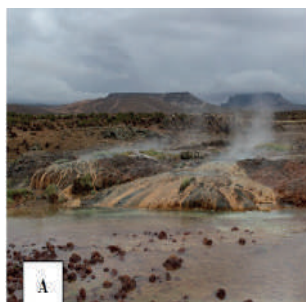
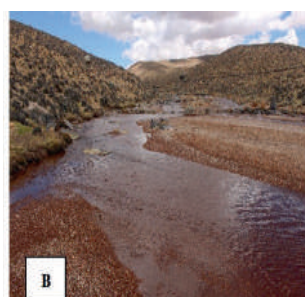
Foto 2: Emanaciones de fuentes hidrotermales, río Patara (A), Quebrada Millojahuira (B) y río Patara (C).

con aguas ácidas en la intersección entre el río Cacachara y Quebrada Palleutani; estas finalmente van a dar al embalse (ver foto 2, B y C). Según análisis hecho por Cruz et al (2014) los minerales que se forman por precipitación en estos sectores son Cuarzo, Calcita, Halita y Dolomita, ver foto 2 (A).
