Boletín de la Sociedad Geológica del Perú

Uso de imágenes satelitales INSAR y monitoreo automatizado sistema GEOMOS para optimizar el monitoreo geotécnico, caso mina Utunsa – Apurímac – Perú

A.C. Torres, J.L. Ramírez

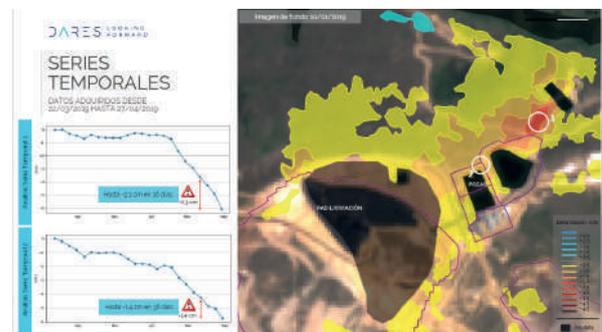
Figura 4: Secciones transversales (DARES Tech, Utunsa, 2019)

Secciones transversales de los taludes: Corresponden a la evolución de la cota a partir de los resultados de la deformación obtenidos en la serie temporal de cada punto.

Las secciones transversales son una herramienta única de Dares para identificar: fallas, líneas de ruptura en taludes, etc.; analizar el comportamiento dinámico de los taludes; llegar a identificar si el movimiento es superficial o viene de una capa geológica más profunda; saber si el talud se frena o se acelera en los diferentes bancos; definir mejores campañas de geotecnia como donde instalar los inclinómetros para caracterizar el talud, decidir si modificar la inclinación del talud, etc.

Los mapas de deformación se presentan en forma de mapa de puntos de deformación, los cuales corresponden a la nube de puntos medidos en el tiempo. Cada punto contiene la serie temporal de movimiento. Los mapas de deformación también pueden presentarse en forma de mapas de isolíneas de deformación, los cuales muestran las zonas de movimiento por rango de deformación (ver figura 4).

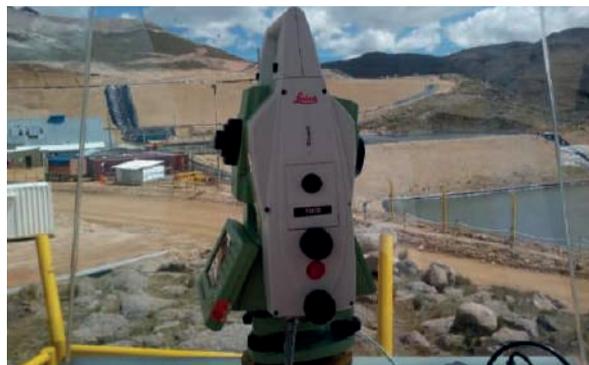
Foto 1: Estación total de monitoreo automatizado Leica TM30 sistema GEOMOS.

Es un instrumento electro – óptico de alta precisión en topografía, geodesia, geomática y monitoreo geotécnico, para medir desplazamientos, deformaciones relativas, movimientos de grietas, etc, cuyo funcionamiento se apoya en la tecnología electrónica, cuya información es en tiempo real y las alertas pueden ser transmitidas por medio de notificaciones o mensajes, al correo electrónico o al celular.

El equipo cuenta con el sistema de Reconocimiento Automático del Objetivo (Automatic Target Recognition – ATR), mediante el cual se ubica la posición del prisma para realizar la medición, en algunos casos no se posiciona en el centro del prisma, este efecto es normal, para acelerar la búsqueda con ATR. Estas pequeñas desviaciones se corrigen al momento de realizar las mediciones en las 2 posiciones: el ángulo Hz y el ángulo V.

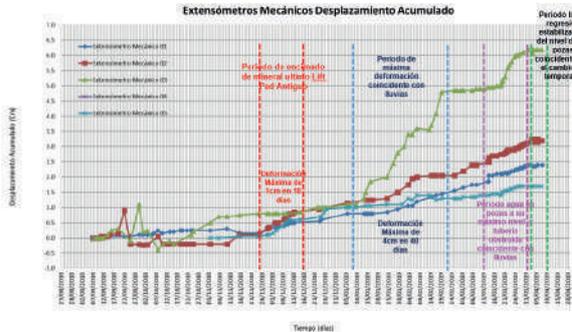
Figura 7: Monitoreo Extensómetros Mecánicos (Fuente: Elaboración propia).

Los registros de los extensómetros mecánicos instalados en el ámbito del Pad, reportaron el incremento del desplazamiento de 4 cm en 40 días (ver Figura 7):

La gráfica nos mostró al inicio un periodo lineal regresivo y estabilización del nivel de la poza GE coincidentemente, con el cambio de temporada del aumento de las precipitaciones este incremento de lineal a progresivo a tendencia crítica.

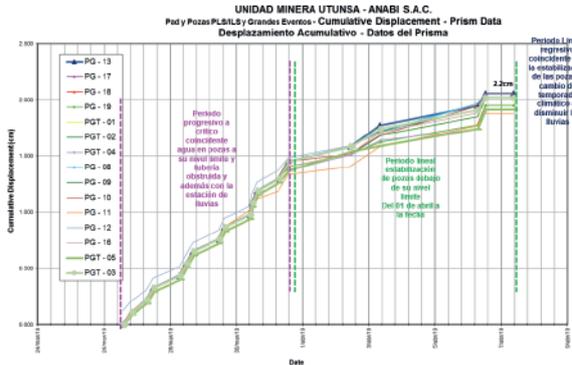
Figura 8: Monitoreo de los hitos topográficos (Fuente: Elaboración propia).

La gráfica de la Figura 8, nos muestra el Periodo Lineal regresivo en 2.2 cm/día (alerta amarilla), coincidente con la estabilización de las pozas y cambio de temporada climático al disminuir el periodo de lluvias

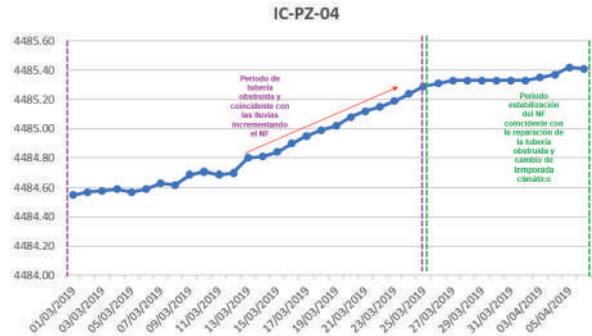
Figura 9: Registro de Piezómetro IC-PZ-04 (Fuente: Elaboración propia)

La gráfica de la Figura 9, muestra el registro del piezómetro IC-PZ-04 ubicado dentro de Planta.

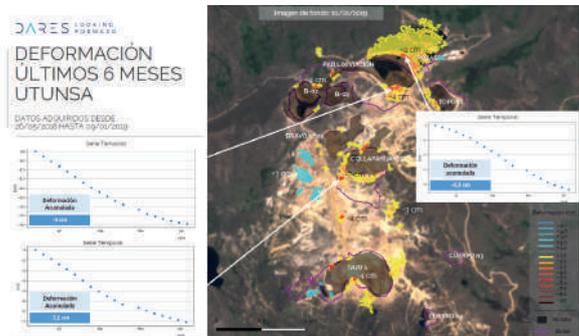
Figura 10: Primer boletín de Dares, Registro semestral, diciembre 2018 (DARES Tech, dic 2018).

El primer boletín de DARES (ver Figura 10), con las anomalías reportadas, puso en evidencia los agrietamientos y fallamiento en el ámbito del Pad, y ayudo a identificar y verificar, mediante las inspecciones de campo realizadas insitu, los agrietamientos que comprometían la estabilidad física del Pad y Pozas (ver Fotos 2 y 3).

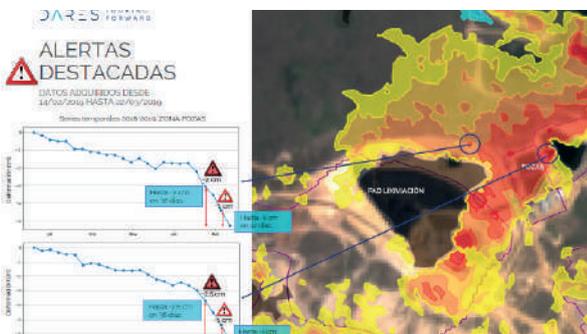
Figura 11: Boletín de Dares 14.02.19 al 22.03.19 (DARES Tech, 2019).

En el boletín del 14.02 al 22.03 (ver Figura 11) y al corroborarlo con la instrumentación y las inspecciones de campo, se aprecia que la deformación de la zona de las pozas presenta Deformaciones en 36 días hasta -2.5 cm y de 12 días -1cm. Debido al incremento de deformación de -2.5 cm que se presentó hace 36 días DARES empezó a evaluarlo con mayor frecuencia detectando hace 12 días una deformación acelerada de -1cm por lo que se solicitó elaborar un estudio de velocidad inversa para detectar el momento de un posible colapso en las zonas de las pozas PLS/ILS y GE.

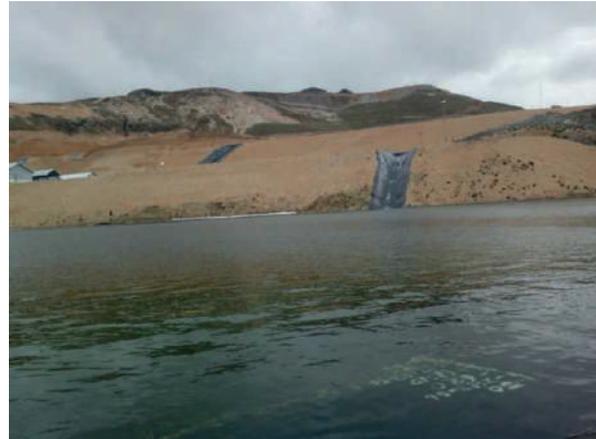
Foto 4: Poza Grandes Eventos (Utunsa, 2019).

Se encontró que el NF de la poza de GE estaba al límite debido a las intensas lluvias (ver Foto 4), en consecuencia, el volumen de capacidad de carga de las pozas de GE aumentó, incrementando la posibilidad de que ocurra un deslizamiento debido

al peso y al empuje; también, se encontró que una tubería estaba obstruida.

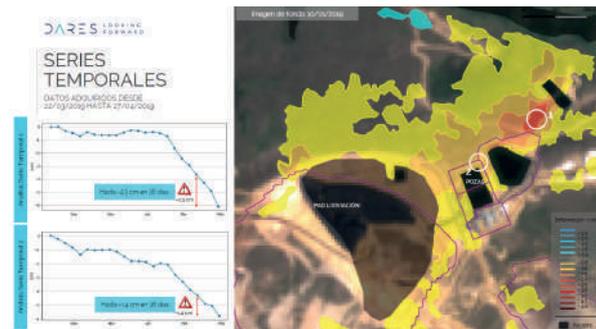
Figura 12: Boletín 22.03.19 al 27.04.19 (DARES Tech, 2019)

En el boletín del 22.03 al 27.04 se aprecia que la deformación de la zona de las pozas presenta una desaceleración de las deformaciones de 17 días menor a -1cm, la cual se ha corroborado con el monitoreo de los prismas, inclinómetros y piezómetros instalados en estas infraestructuras presentando condiciones de estabilidad (ver Figura 12).

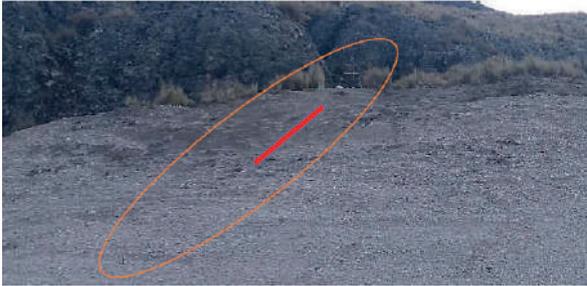
Foto 5: Reducción de carga del material, perfilado del talud del Pad e implementación de Extensómetros Mecánicos (Utunsa, enero 2019).

El área de Geotecnia y Mina, ante estas evidencias identificadas tomaron la decisión de ejecutar los planes de acción que consistió en reducir la carga de material del Pad para minimizar el peso y la fuerza del empuje en la zona Norte del Pad. Además, se instaló nuevos extensómetros mecánicos en cada grieta para registrar el movimiento y su desplazamiento (ver Foto 5).

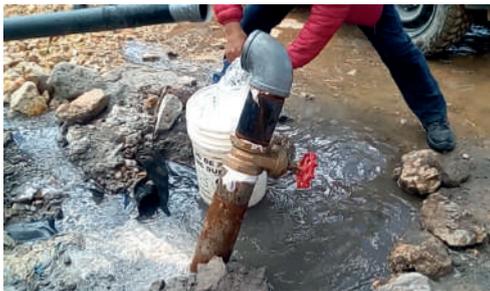
Foto 6: Punto de extracción de agua (Utunsa, 2019).

Además, se realizó una campaña de perforaciones hidrogeológicas para deprimir el nivel freático de la zona Norte del Pad y reducir la influencia del agua subterránea y la presión de poros en la fundación del Pad (ver Foto 6).

Ante el modelo predictivo del InSAR de un posible colapso, Geotecnia dio la alerta a la UM Utunsa el 27.03.19, recomendando paralizar el apilamiento del material en el Pad de lixiviación, controlar y evacuar el volumen del agua de las pozas ILS, PLS y GE para reducir el peso y evitar la fuerza del empuje y proponer dentro de sus planes de acción una campaña de perforación hidrogeológica para la despresurización. (ver Foto 6).

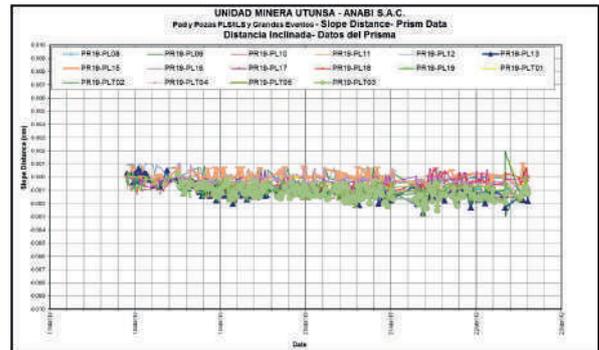
Figura 13: Registro del monitoreo con sistema GeoAnalyser (Utunsa, 2019).

Con la implementación de la estación robótica Geomos se reforzó el monitoreo geotécnico convencional de las componentes en mención, llevando a cabo una campaña de instalación de prismas para tener un mayor control de la componente. El registro de los prismas se llevaba a cabo cada hora, evidenciando que las acciones tomadas por el área de Geotecnia mantuvieron los registros bajo los niveles de alertas geotécnicas de acuerdo con los

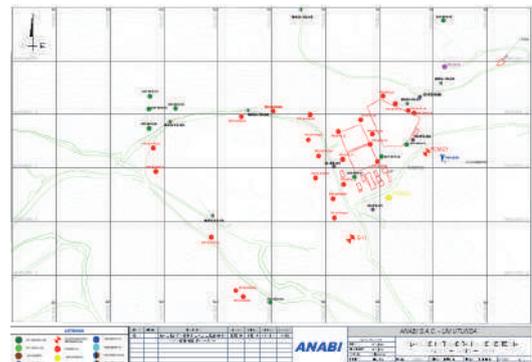
Figura 14: Distribución de la instrumentación geotecnia al finalizar el estudio. (Utunsa, 2019)

Además, se implementó la instalación de una nueva instrumentación geotécnica que consistió en la colocación de piezómetros de cuerda vibrante, inclinómetros y estudios geofísicos en el ámbito del Pad y Pozas PLS- ILS y GE, para un mejor control de estos componentes.

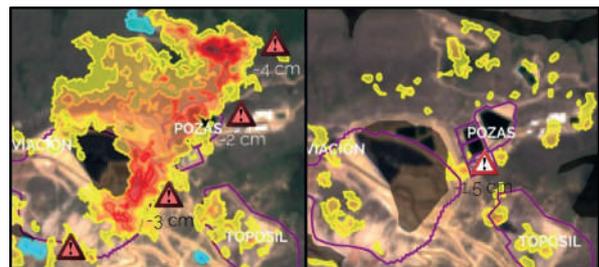
Figura 15: Boletines 10.03.19 y 27.06.19 donde refleja el cambio significativo del nivel de riesgo en las pozas PLS/ILS y GE (Dares Tech, 2019)

El boletín del mes de junio 2019, mostró un comparativo del monitoreo satelital InSAR desde el mes de marzo (10.03.19) al mes junio (14.06.19), donde se demuestra que los planes de acción tomados conjuntamente con las áreas de Geotecnia y Mina, solucionaron y redujeron el riesgo geotécnico del Pad y Pozas de UM Utunsa de la cual fue el éxito para el proyecto.
