# Photo interprétation

## RECONSTITUTION DU PLAN DE LA CITÉ INCAÏQUE DE HUÁNUCO VIEJO

Le triplet que nous présentons à l'échelle 1:12 500 représente les ruines de la cité incaïque de Huánuco Viejo située dans le département de Huánuco (Pérou central).

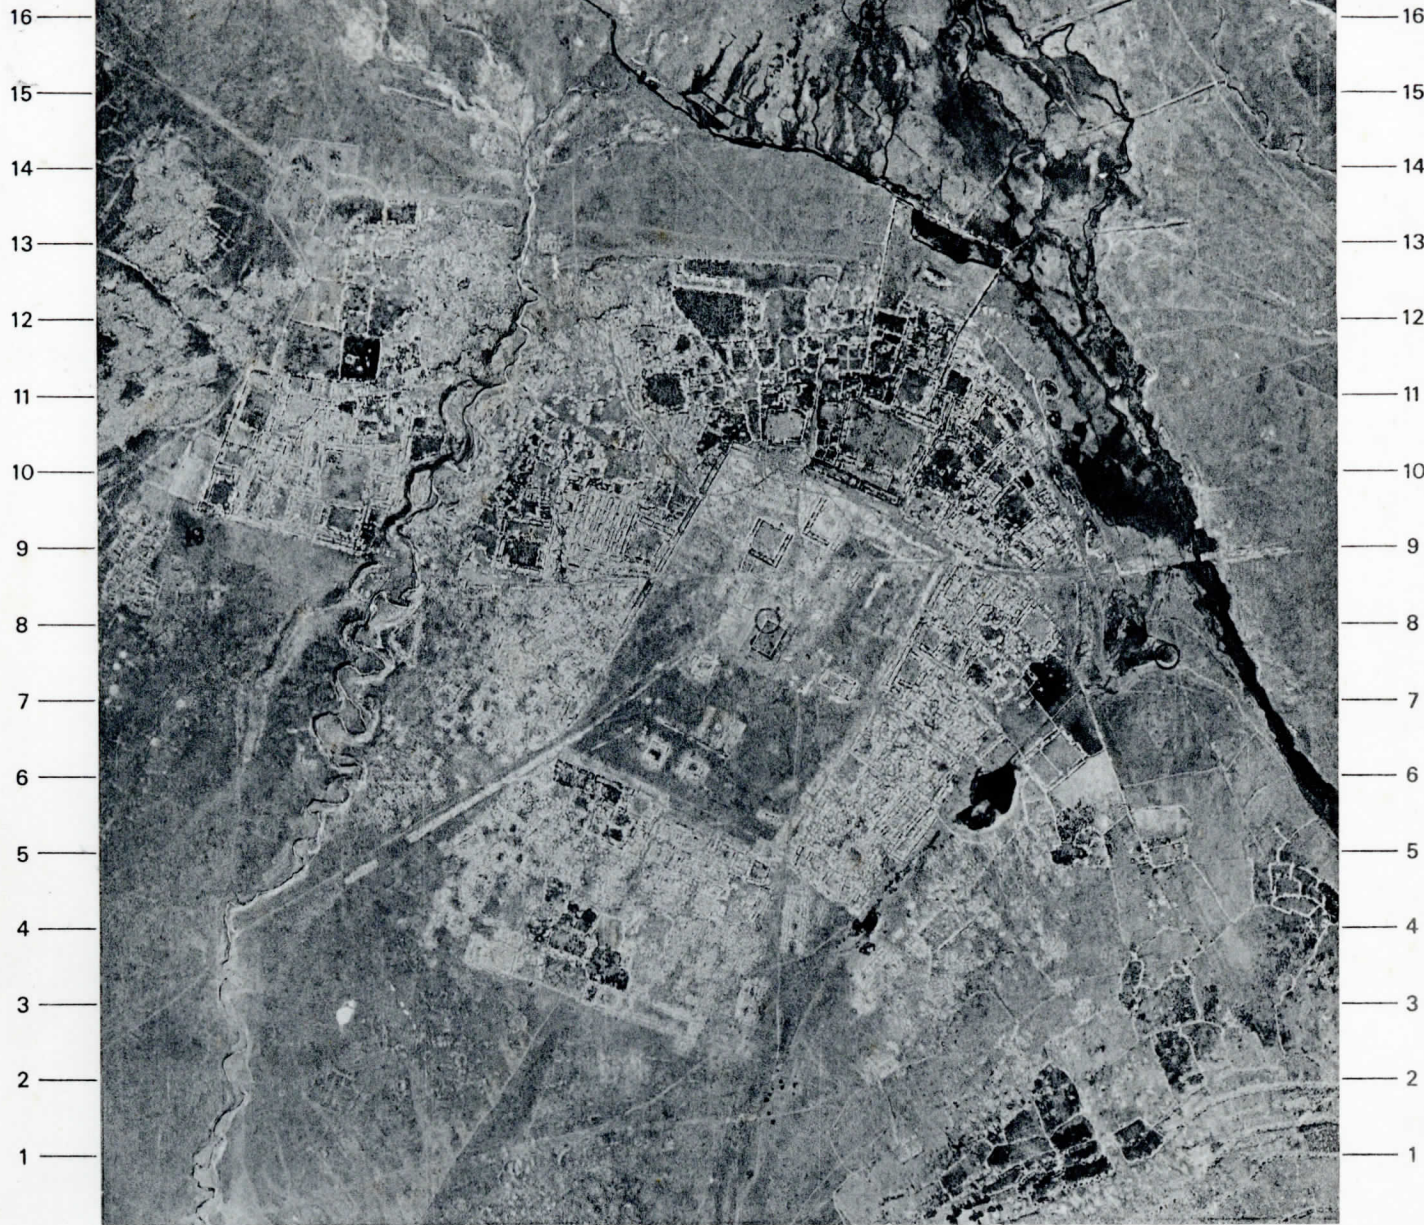
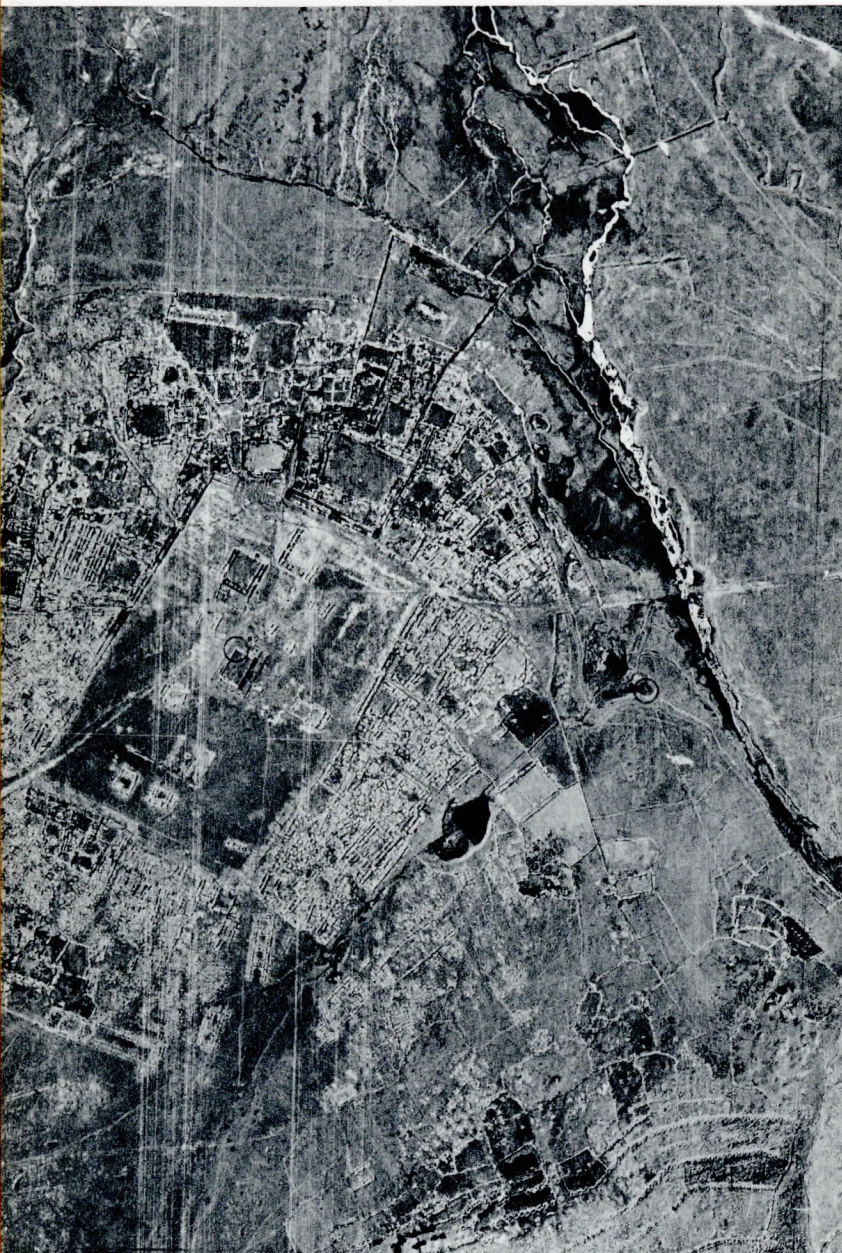
cliché PE-I.G.M.P.

La photo-interprétation permet très rapidement de reconstituer le plan général de Huánuco Viejo, travail particulièrement délicat sur le terrain.

Ce triplet permet de différencier plusieurs ensembles architecturaux composant cette ville.

This triplet enables some of the architectural units making up this city to be delineated.
