ESTUDIO GEOLÓGICO – GEOTÉCNICO PARA EL RELLENO SANITARIO DE MACHU PICCHU Y PUEBLOS ALEDAÑOS

Razón por la cual, se ha proyectado un Relleno Sanitario Manual en el área de Yuncacha Huayco, en el distrito de Urubamba, para lo cual se presenta el Estudio Geológico- Geotécnico, que abordará los temas de geomorfología, estratigrafía, geología económica, suelo, subsuelo, condiciones de cimentación, análisis de estabilidad de taludes, diseño antisísmico y otros.

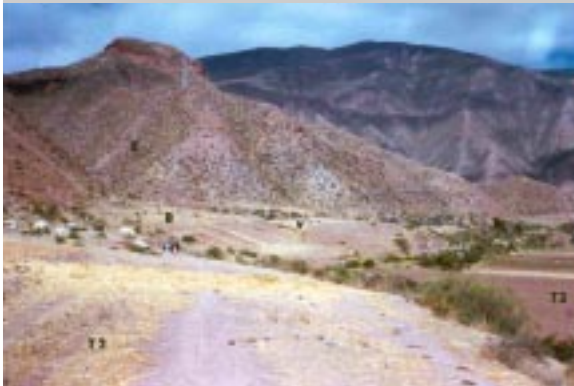
Foto N.º 1. Se observa las siguientes geoformas: cerros escarpados (E), cárcava principal (V), conoide de depósito de flujos de barro (B), terraza fluvial 2 (T2), terraza fluvial 3 (T3).

- a) Cerros escarpados. Es una unidad que se encuentra al sur del área caracterizada por tener pendientes abruptas entre 70-80%. En esta geoforma se dan los procesos de captación del agua de lluvia, por lo que cumple la función de una cuenca de recepción del agua que fluirá por las cárcavas.

- b) Cárcavas. Son geoformas originadas por la erosión hídrica, por allí discurre el agua en épocas lluviosas y está conformada por dos cárcavas principales en la parte baja que se alimenta de una red de drenaje que la llamamos cárcavas secundarias. Éstas se encuentran en número de 10 con anchos variables desde 0,50-7 m. Las cárcavas principales alcanzan los 20 m, se han formado por erosión de los depósitos de flujos de barro.

- c) Conoide de depósito de flujos de barro I. Depósitos formados en épocas pasadas, cuando la incidencia de lluvias era mayor en comparación con los actuales niveles, los flujos de barro se deslizaron quebrada abajo y formaron un conoide que superficialmente tienen forma de abanico. Su pendiente promedio es de 15%, se encuentran emplazadas cubriendo las terrazas fluviales antiguas del río Urubamba.

- e) Terrazas fluviales. Se encuentran en un número de cuatro terrazas, que a continuación serán descritas:
Terraza 1. Es la terraza más antigua formada por el río Vilcanota, se encuentra ubicada en la parte alta, al margen derecho del río Vilcanota.

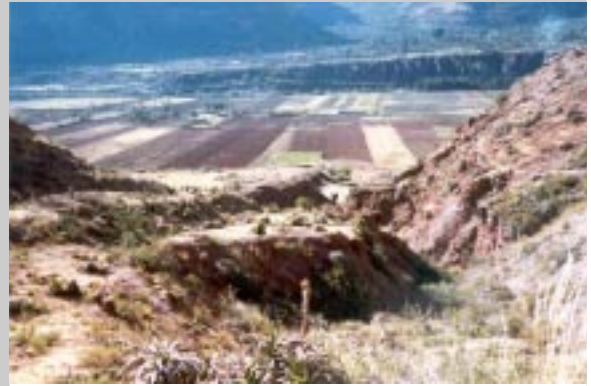
Foto N.º 2. Se observan las dos cárcavas principales (V) que han erosionado los depósitos de flujo de barro (B).

- c) Depósitos Aluviales. Geomorfológicamente se denomina conoide de depósito de flujos de barro; estos depósitos aluviales en el área de estudio se encuentran sobreyaciendo a la Terraza II y se formaron cuando el clima era muy lluvioso y el agua erosionaba fuertemente los cerros escarpados; todo este material fino y grueso lo transportaba como flujos de barro y se depositaban en la parte baja formando el conoide. Luego, como último acontecimiento geológico tenemos que en épocas recientes con un clima moderado, el agua ha erosionado estos depósitos formando las dos cárcavas principales.

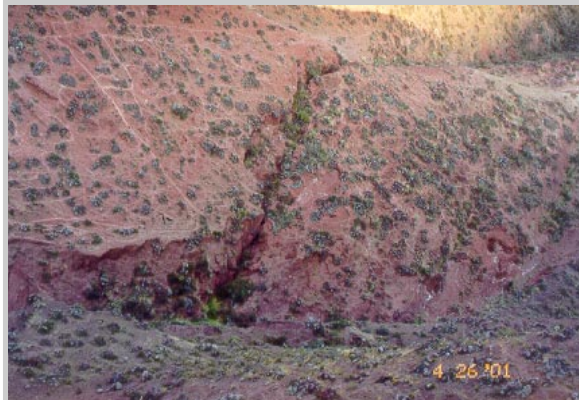
Foto N.º 3. Observamos cárcavas profundas y asentamiento diferencial en la Formación Geológica Maras, conformado por yeso y horizontes de lutitas violáceas.

- f) Grietas y Cavernas de Disolución. Estas grietas se observan en el miembro Maras II y especialmente en el miembro Maras III, cuyas conformaciones son básicamente de yeso; las rocas por acción de las aguas de las lluvias o escorrentías tienden a disolverse formando grietas y cavernas de diversas dimensiones, pudiendo alcanzar hasta los 4 metros. Algunas de estas grietas corren en forma transversal a las cárcavas.

- b) Grietas y cavernas de disolución: Este proceso de disolución del yeso es progresivo, pues el yeso es un mineral que tiene solubilidad ante las aguas de lluvia y las aguas generalmente corren por fracturas o fallas o alguna superficie de discontinuidad y poco a poco va horadando las rocas y en parte esta disolución vuelve a redepositarse en otro lugar; pero, lo que al final podemos tener es cavernas y grietas como se observa principalmente en Maras III que pueden causar daños o inestabilidad a obras que se construyan sobre ellas.

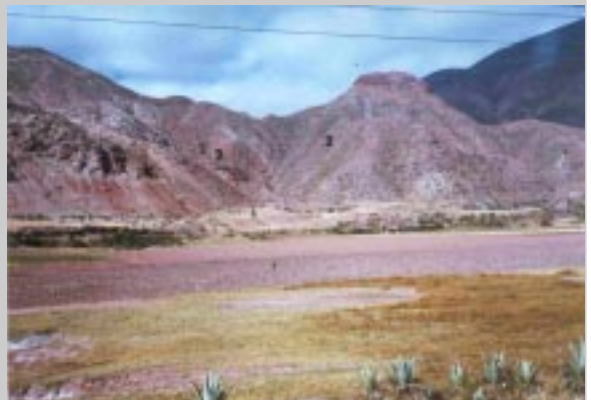
Foto N.º 4. Vista panorámica donde se observa los miembros Maras 1, 2 y 3; el aluvial (A) y el fluvial (F).

Para el trabajo específico en el área se ha diferenciado la Formación Maras en 3 miembros que detallamos:

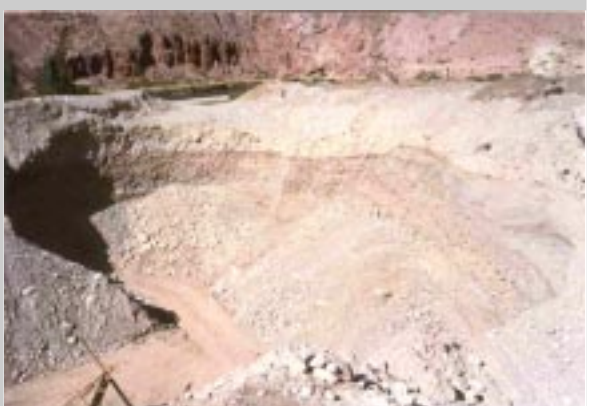
Foto N.º 6.- Se observa el estado de la explotación de la Canteira 2 (Yanahuara) y los materiales de gravas y arenas.

- b) Cantera de depósitos de grava y arena. Se ubica en el margen derecho del río Urubamba, denominado Cantera de Agregados de Yanahuara, actualmente están siendo explotados en dos frentes, separados por una vía carrozable; la Cantera 1 que está cerca al río tiene un espesor de 9.60 metros y el otro al que llamaremos Cantera 2 se encuentra hacia el noroeste del primero. La Cantera 2 es de mayor dimensión, su explotación se viene realizando en forma concéntrica, la altura total del banco es de 16,50 metros, de los cuales 4,50 metros son de cantos grandes y

pequeños, de formas angulosos con arena y limos que corresponde a un depósito de flujo de barro, y 12,00 metros de material fluvial compuesto de cantos rodados, arena y limo. Este material fluvial fue formado por el río Urubamba. En cuanto a reservas estimadas del material agregado para utilizar en diversas obras, y en el futuro relleno sanitario, según cálculos preliminares se proyecta obtener más de 132 000 m³ de gravas y arenas, el volumen de estas reservas son más que suficientes para abastecer los requerimientos de diversas obras civiles; asimismo, para mejorar el material de cobertura de plataformas y las demás construcciones sanitarias.
