Peligros por huaicos en la ciudad de Arequipa

Marco Rivera¹, Manuel Vilchez¹, Jessica Vela¹

¹ Dirección de Geología Ambiental y Riesgo Geológico del INGEMMET – mrivera@ingemmet.gob.pe

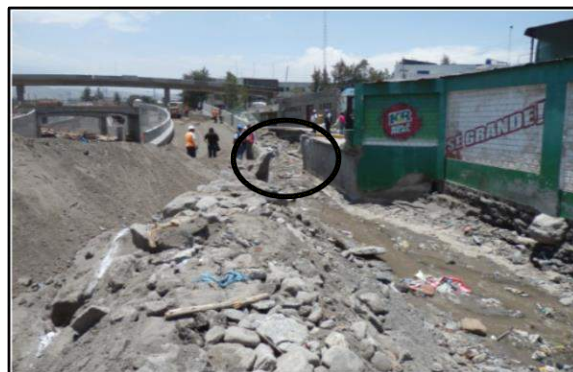
Fig. 2- Vistas del estrangulamiento del cauce de la torrentera Venezuela (mercado El Palomar) cuando se produjeron las inundaciones en el 2013 (Foto: G. Luque).

El 8 de febrero 2013, en horas de la tarde ocurrió una lluvia inusual, de 124.5 mm, generando la activación de las torrenteras San Lázaro, Av. Venezuela y Los Incas (Fig. 2), con generación de flujos de aguas y de detritos que se desbordaron y causaron inundaciones, que afectaron 50 km de vías, el sistema de agua potable y desagüe, destruyó 280 viviendas, afectó otras 10 mil, además, afectó centros comerciales, causó la muerte de 6 personas y graves daños en la ciudad (Ettinger et al., 2015). La estación La Pampilla registró como una lluvia excepcional no registrada al menos los últimos 24 años.

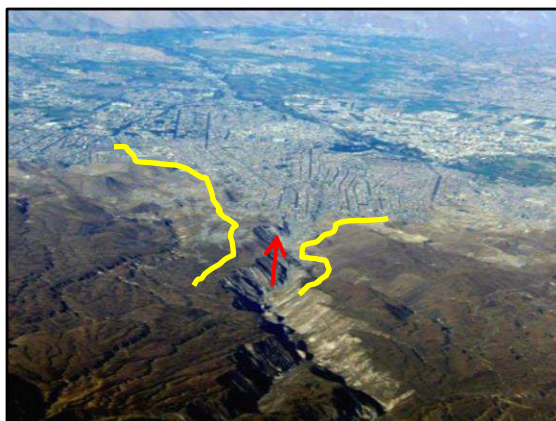
Fig. 3- Vista desde el volcán Misti hacia la ciudad de Arequipa. Esta quebrada nace en el cráter del volcán, y abre su abanico aluvial donde se ubican las viviendas de más de 100,000 pobladores.

Los estudios efectuados por Rojas (1978), Valdivia (1978), Cornejo (1990;), INGEMMET (2002, 2003) y otros efectuados por INDECI (1995-2010) y Cruz (2007) indican que las quebradas con mayor actividad en los últimos 100 años son Polanco, San Lázaro (Fig. 3), Venezuela, Huarangal (Los Incas).
