**ANÁLISIS HISTÓRICO DE EVENTOS CLIMÁTICOS EXTREMOS Y SUS IMPACTOS EN APURIMAC Y CUSCO Y CARACTERIZACIÓN Y EVALUACIÓN DE RIESGOS DE DESASTRES OCASIONADOS POR PELIGROS CLIMÁTICOS Y DE REMOCIÓN EN MASA EN LA MICROCUENCA MOLLEBAMBA**

**INFORME FINAL**

**MICROCUENCA MOLLEBAMBA**

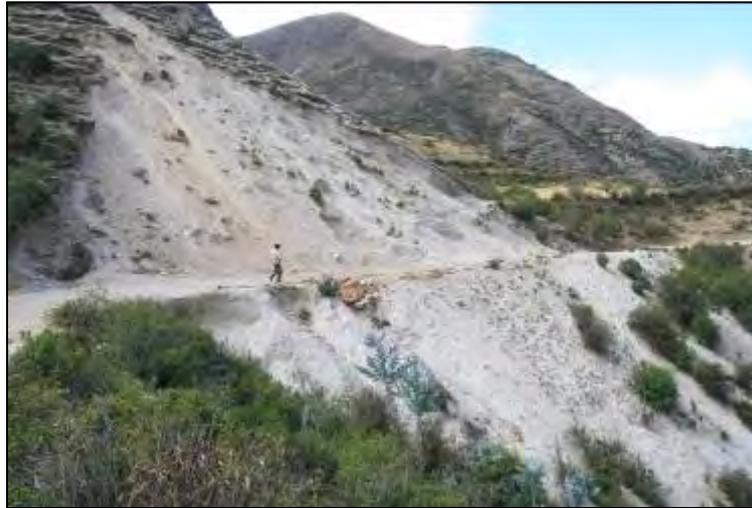
Figura 8.27  
Deslizamiento sobre carretera Mollebamba - Challhuanca

**Grado de peligro independiente:** Alto, comprende el bloqueo o desgaste de la carretera Mollebamba - Challhuanca, así como desgaste del suelo en la parte superior el cual esta destinado para áreas de pastoreo.

**Grado de peligro asociado a procesos geodinámicos.** No genera otros peligros, por ser un evento focal y no ejerce influencia sobre áreas aledañas

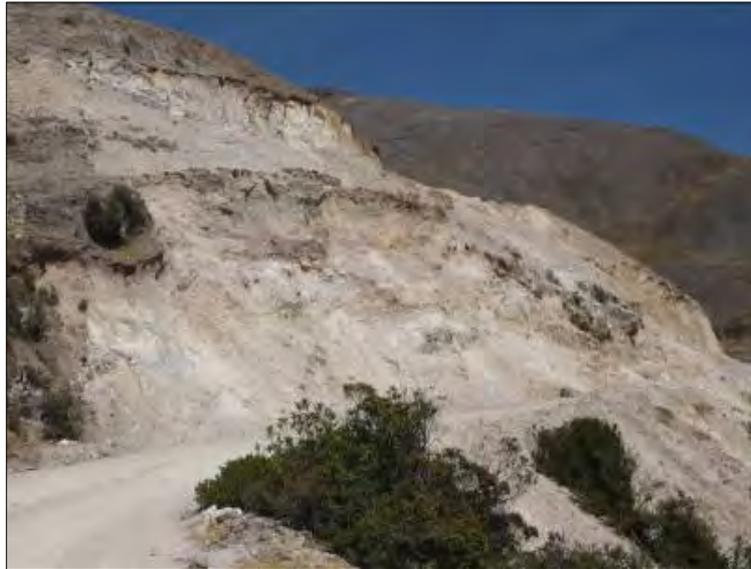
Figura 8.28  
Deslizamiento sobre carretera Mollebamba – Challhuanca

**Grado de peligro independiente:** Alto, comprende el bloqueo o desgaste de la carretera Mollebamba – Challhuanca.

**Grado de peligro asociado a procesos geodinámicos.** Generaría desgaste y erosión de suelos generando un aumento en la inestabilidad de áreas aledañas.

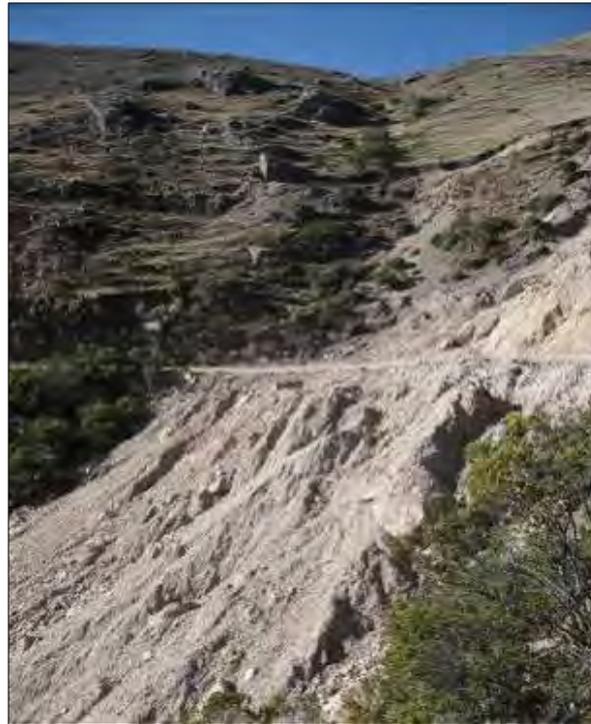
Figura 8.29  
Deslizamiento sobre carretera Mollebamba – Challhuanca

**Grado de peligro independiente:** Alto, comprende el bloqueo o desgaste de la carretera Mollebamba - Antabamba

**Grado de peligro asociado a procesos geodinámicos.** El socavamiento y mayor grado de erosión podría conllevar a desestabilizar zonas aledañas que ampliarían el tramo de afectación sobre la carretera Mollebamba – Antabamba.

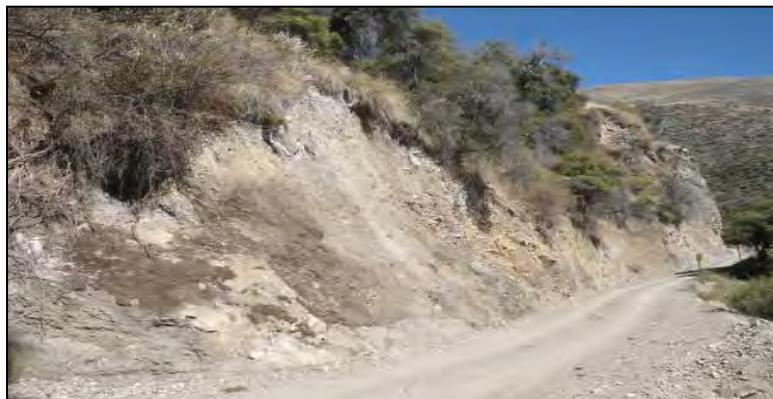
Figura 8.32  
Bloqueo o desgaste de la carretera Mollebamba – a la Mina

Deslizamiento ubicado en las coordenadas 8395766 N 728715 E a una altitud 4340 m.s.n.m en la comunidad Mollebamba, este deslizamiento también es generado por factores antrópicos, tanto desde el corte del talud para la apertura de carretera hasta por las vibraciones generadas por la explosiones en la mina producto de la etapa de exploración, estas actividades son las que genera el fracturamiento de las rocas y posterior deslizamientos.

**Grado de peligro independiente:** Alto, comprende el bloqueo o desgaste de la carretera Mollebamba – a la Mina lo que se agrava por la pendiente en la zona que podría llegar hasta 45%

**Grado de peligro asociado a procesos geodinámicos.** No existe debido a las características del contorno o alrededores de la zona propensa a deslizar, ya que plantas que afirman el suelo generaran una respuesta contraria a las dinámicas de arrastre, aminorando o anulando algún tipo de relación para la generación de otro evento.

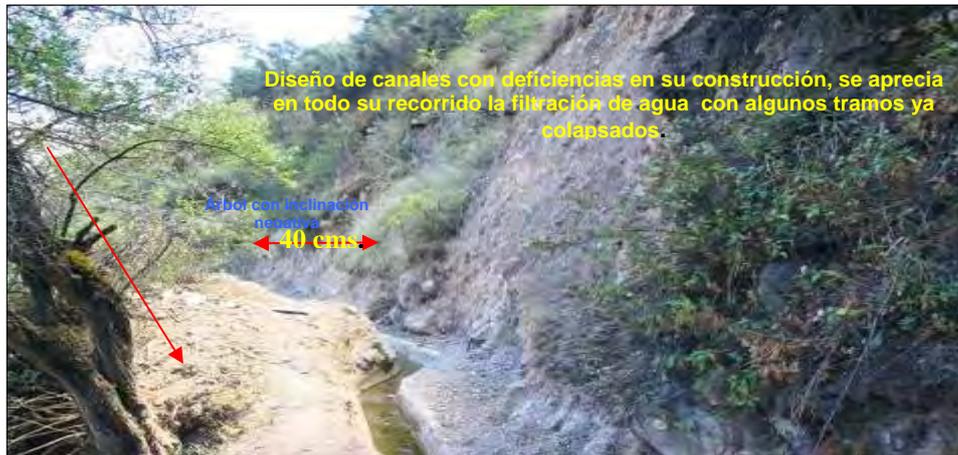
Figura 8.34  
Canal de Riego Quebrada Parcuayo

Se encuentra ubicado en la margen derecha del pueblo de Mollebamba, en casi todo su recorrido el canal de riego presenta problemas de diseño de canal y problemas de diseño de mezcla de concreto lo cual conlleva a la erosión y consiguiente destrucción del canal.

**Grado de peligro independiente:** Alto ya que en el tiempo de lluvias se acelera el proceso de filtración de agua, esto por el mal diseño de mezcla del concreto, y cuya consecuencia se derivaría en la pérdida del canal.

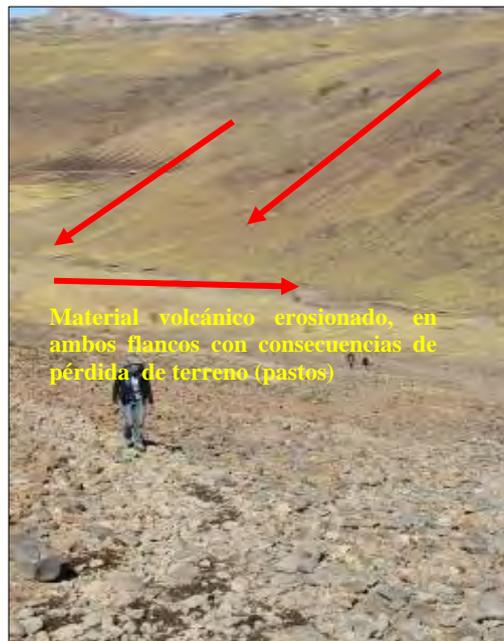
Figura 8.36  
Peligros asociados a territorio sector Santa Rosa

Se encuentra ubicado en la comunidad de Santa Rosa a ambos márgenes la erosión está haciendo perder terrenos de pastizales y por lo consiguiente esta volviéndose estéril el terreno.

Ubicación N8385449 E717233 altura 4811 m.s.n.m.

**Grado de peligro independiente:** Alto en tiempo de lluvias este proceso de erosión se hace más constante y la comunidad cada vez está perdiendo terrenos utilizados para el pastoreo.

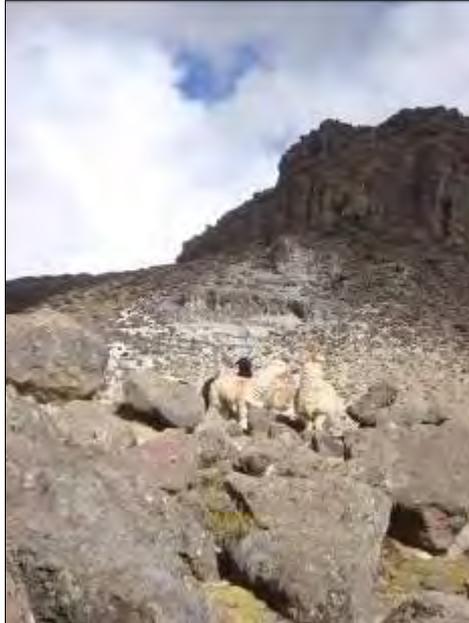
Figura 8.37  
Caída de rocas sector Santa Rosa

Las quebradas en tiempos de lluvia son constantemente llenadas por bloques de roca, éstas presentan un riesgo moderado ya que en la zona no existen poblaciones, sino cabañas de los pastores que pastan camélidos sudamericanos.

Ubicación N8385545 E719195 altura 4566 m.s.n.m.

**Grado de peligro independiente:** Bajo, en tiempo de lluvias este proceso de caída de bloques se hace más constante.

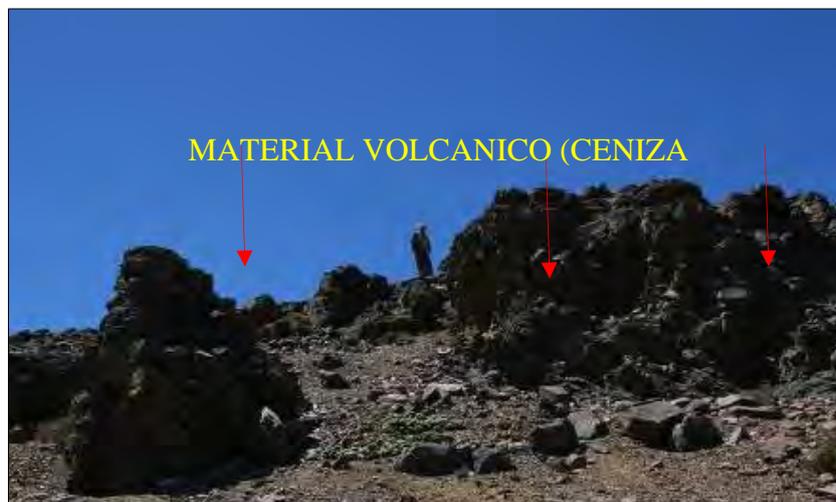
Figura 8.38  
Caída de rocas sector Santa Rosa

Parte alta de la comunidad de santa rosa se aprecian material volcánico que en tiempo de lluvias es erosionado hacia la parte baja. Ubicación N8384886 E716773 altura 4689 m.s.n.m.

**Grado de peligro independiente:** Bajo. En tiempo de lluvias este proceso de caída de bloques se hace más constante.

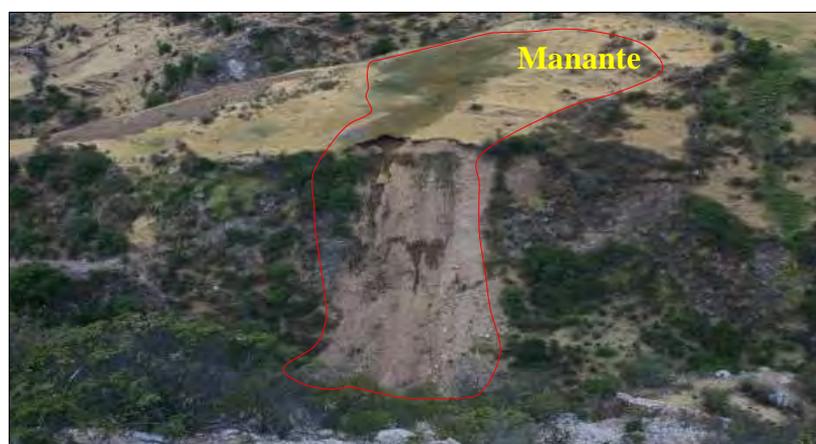
Figura 8.39  
Deslizamiento de material gravoso arenoso

Este deslizamiento ubicado en las coordenadas 840655 N 719195 E altura 3851 m.s.n.m. se produce por la constante saturación de poros que existe en la zona ya que en su parte superior existe un manante, se aprecia el material gravoso arenoso.

**Grado de peligro independiente:** Mediano, este es un crecimiento de valle.

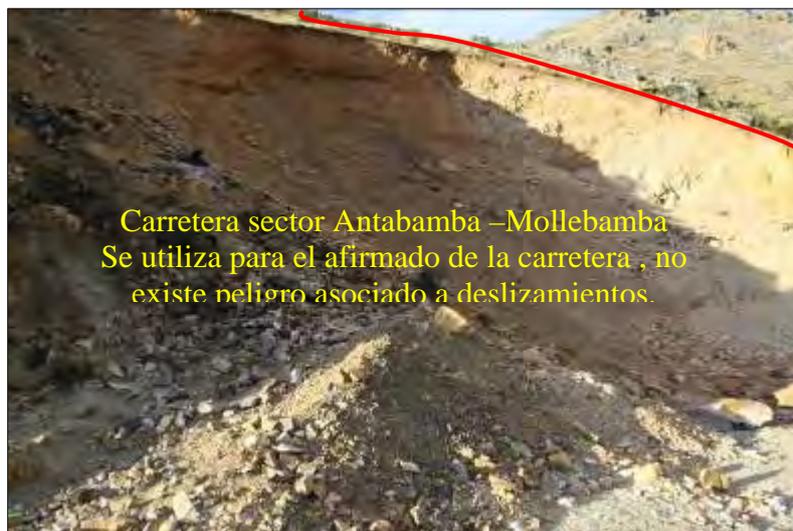
Figura 8.40  
Deslizamiento coluvial

Cantera ubicada en el tramo de carretera Antabamba-Mollebamba el cual es un deslizamiento activo ocasionado por el hombre para el afirmado de la carretera.

Trae como consecuencia la desestabilización del talud y consecuentemente el lavado de material hacia la carretera la cual lo hace en temporada de lluvia muy peligroso. Ubicación N8408918 E725321 altura 4115 m.s.n.m.

**Grado de peligro independiente:** Mediano, de origen antrópico.

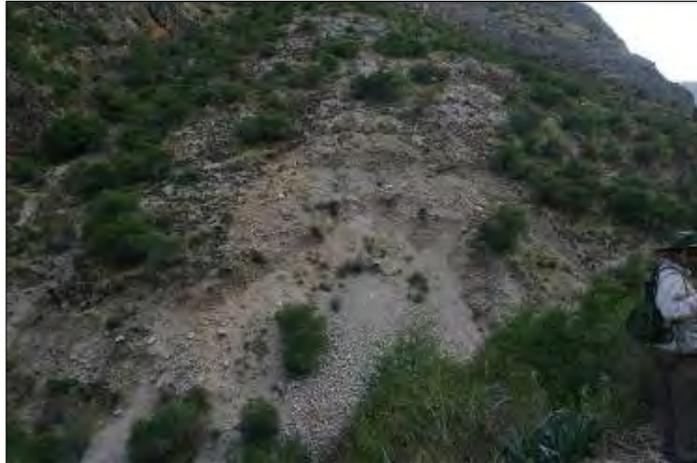
Figura 8.44  
Deslizamientos pequeños

Material coluvial que evidencia deslizamientos muy antiguos y que ya son estables esto se puede ver por la vegetación que está creciendo en la parte superior del antiguo deslizamiento.

Ubicación N8407692 E720668 altura 3491 m.s.n.m.

**Grado de peligro independiente:** Mínimo, por la pendiente y por la sedimentación Del material que ya está más estable.

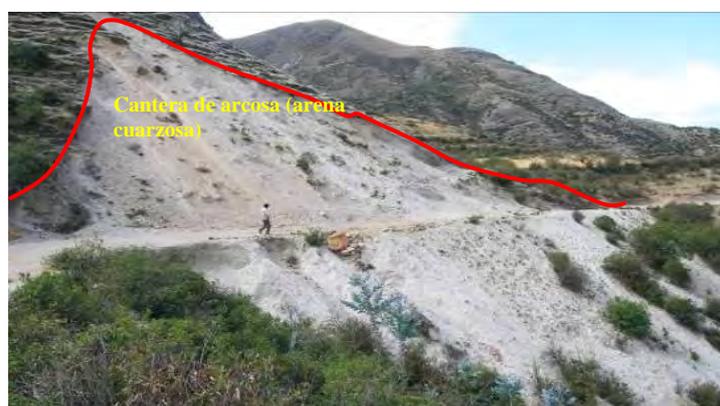
Figura 8.45  
Deslizamientos producto e factor antrópico por el corte de talud

Este deslizamiento se Ubica en el punto con coordenadas 8407867 N 720404 E altura 3679 m.s.n.m. es de origen antrópico ya que es utilizado como cantera por los habitantes de lugar tiene una longitud de 200 metros lineales, cuya composición mineralogía es arenisca cuarzosa.

**Grado de peligro independiente:** alto, por la pendiente y por la extensión del deslizamiento que es de 200 metros, este podría dejar sin acceso a la comunidad de Vito.

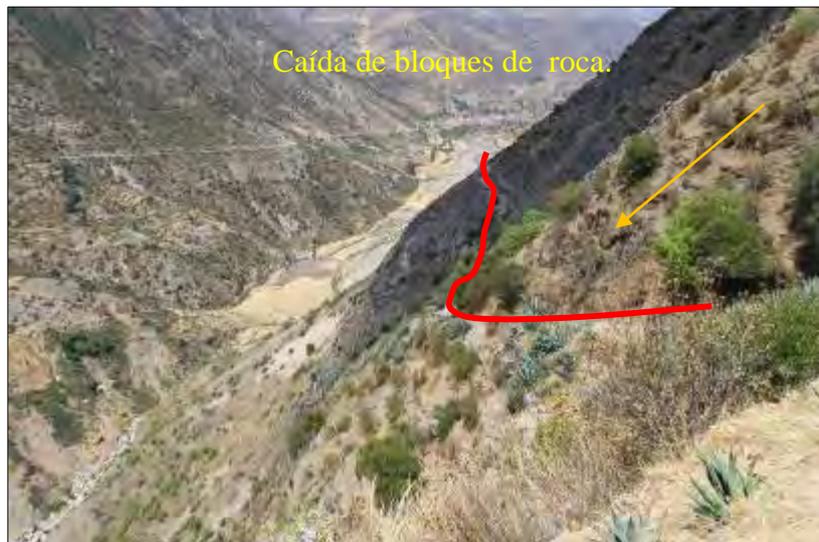
Figura 8.46  
Caída de rocas por camino de herradura en el centro poblado de Vito

Sector de Silco caído de bloques de roca en todo el trayecto del camino de Herradura hacia el centro poblado de Vito, ubicado en las coordenadas 8406004N 722855E 3500 m.s.n.m.

**Grado de peligro independiente:** alto, por la pendiente y por la extensión de los caminos de herradura, puede causar pérdidas humanas y económicas.

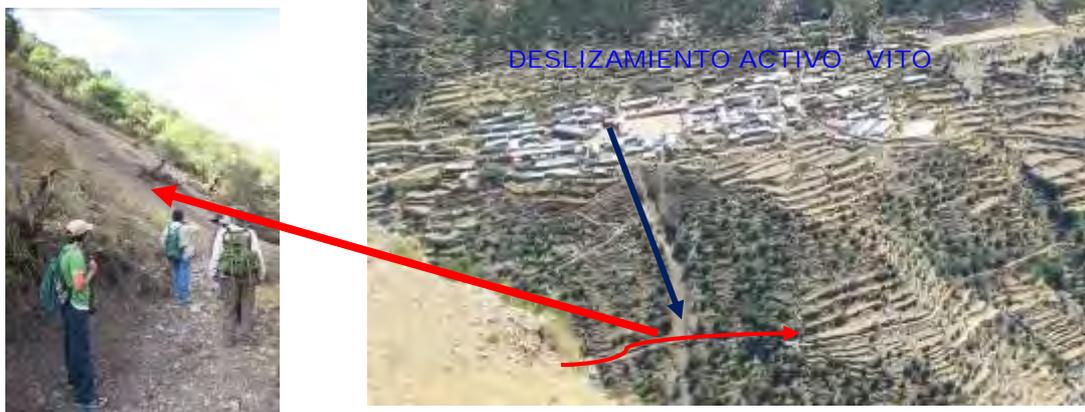
Figura 8.47

Sector canal de vito de origen antrópico generado por la población, que hecha todo el materia de desmorte y también es un punto donde en tiempo de lluvias drena toda el agua del centro urbano de Vito. Ubicación N8408025 E7217843 altura 3451 m.s.n.m.

Caída de rocas afectando canales de riego y a la población de Vito

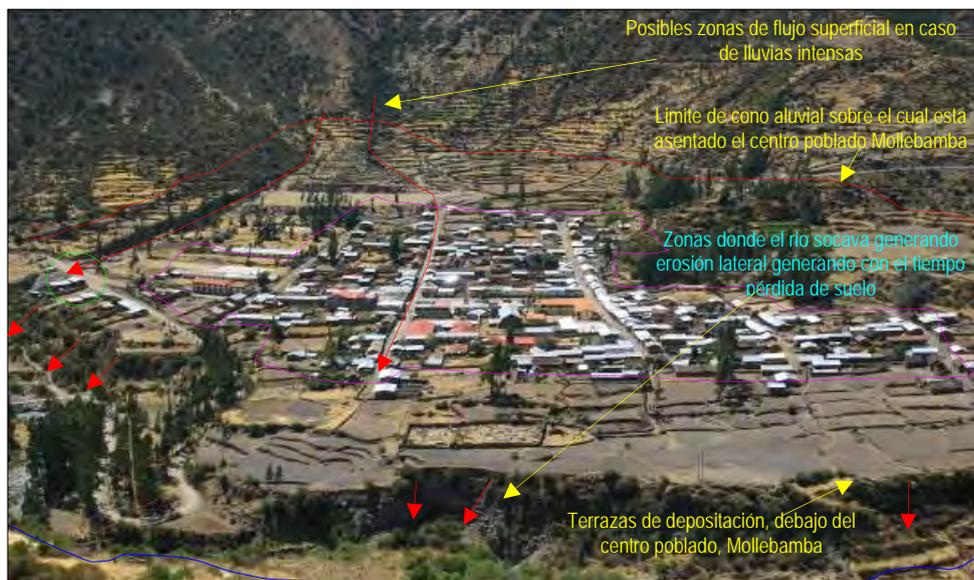
Figura 8.50

En el caso del centro poblado Mollebamba la mayor vulnerabilidad la tienen las viviendas ante el peligro denominado movimiento sísmico, debido a que han sido construidas con material de adobe sin refuerzos, lo cual caracteriza a casi la totalidad de viviendas, estando además en su mayor parte, en regular o mal estado de conservación. La situación de riesgo se fundamenta en la existencia de una falla geológica activa que pasa por el medio del centro poblado Mollebamba, elemento que exagera mas aun las dinámicas sísmicas y con posibles impactos físicos sobre el centro poblado. Según los antecedentes pueden ocurrir sismos que pueden llegar hasta los 5 grados Richter, como el del año 2001.

Esquema de la vulnerabilidad del Centro Poblado Mollebamba

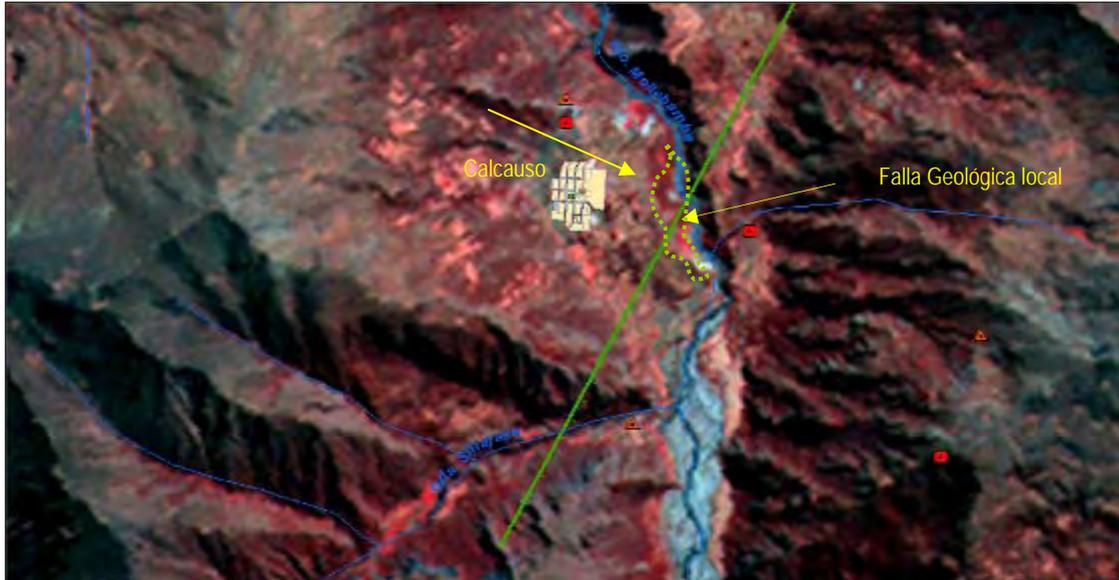
Otro evento que afecta a los alrededores del centro poblado, es la erosión lateral que ejerce el río Mollebamba, que afecta a los terrenos de cultivo ribereños, perdiéndose terrenos agrícolas que ceden ante la socavación del río.

Otro aspecto es que no existen defensas ribereñas o infraestructura de soporte que impidan o limiten la erosión o desgaste de los suelos agrícolas que genera el río Mollebamba ocasionando la pérdida de áreas de cultivo en las zonas ribereñas.

Figura 8.55  
Imagen Satelital del Centro poblado Calcauso

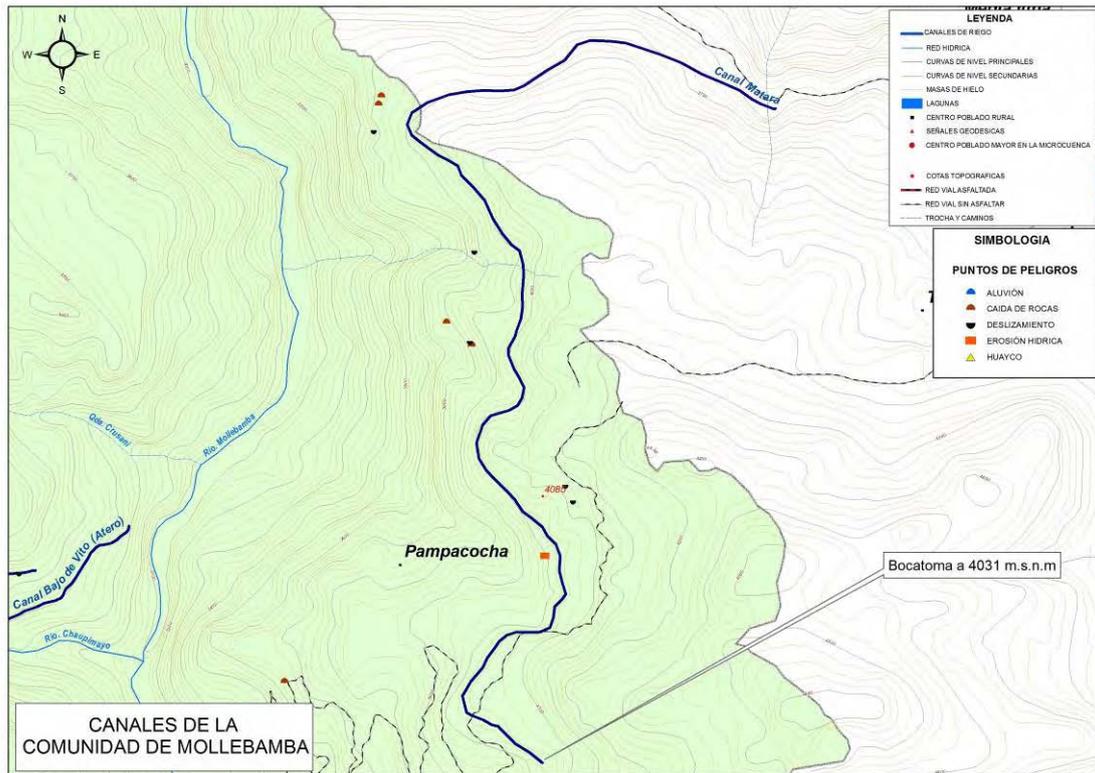
Figura 8.58  
Canal Matará

En las condiciones actuales, con las dinámicas relativamente normales, se identificó 3 puntos de deslizamiento, generados por suelo inconsistente superficial que en época de lluvias se desliza arrasando el canal, además de 4 puntos de caída de rocas producto de fallas superficiales y diaclazamiento de la roca lo que genera material suelto que cae sobre el canal, así también un punto importante de filtración que genera erosión de laderas.

La vulnerabilidad que presenta este canal ante eventos de remoción en masa que le afectan periódicamente se debe a su localización en laderas de alta pendiente, terreno fracturado y susceptible de deslizarse y presentar alta fragilidad al deterioro y desgaste por deficiencia en el proceso constructivo.

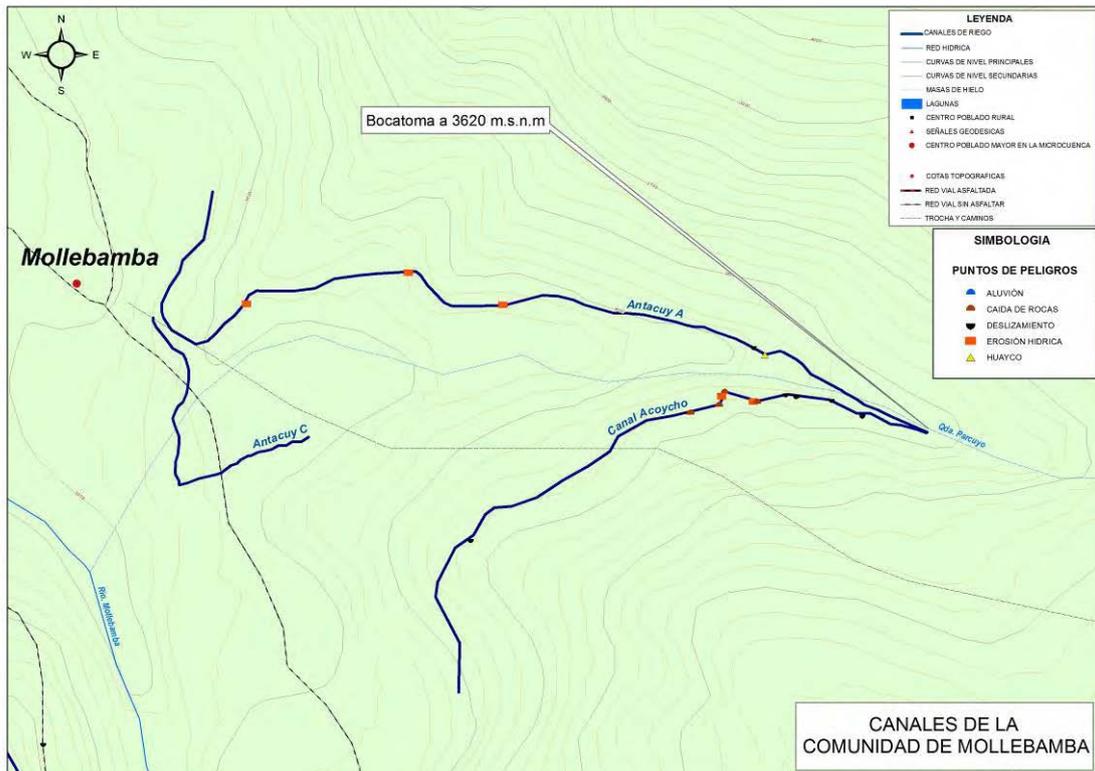
Figura 8.59  
Canal Acoycho – Antacuy A

En los puntos 0+150, 0+220, 0+300, 0+320, 0+1150, 0+300 se ubican puntos de deslizamiento producto de que existe material suelto susceptible a fallar en época de lluvias estos puntos tiene una distintas distancias de afectación en el curso del canal, variando de 3 a 10 metros.

En este canal se identificó un deslizamiento en la progresiva 0+440 con una amplitud de 5 metros aproximadamente, este evento se desarrolla particularmente por los procesos intrínsecos del terreno, afectando las características propias del canal.

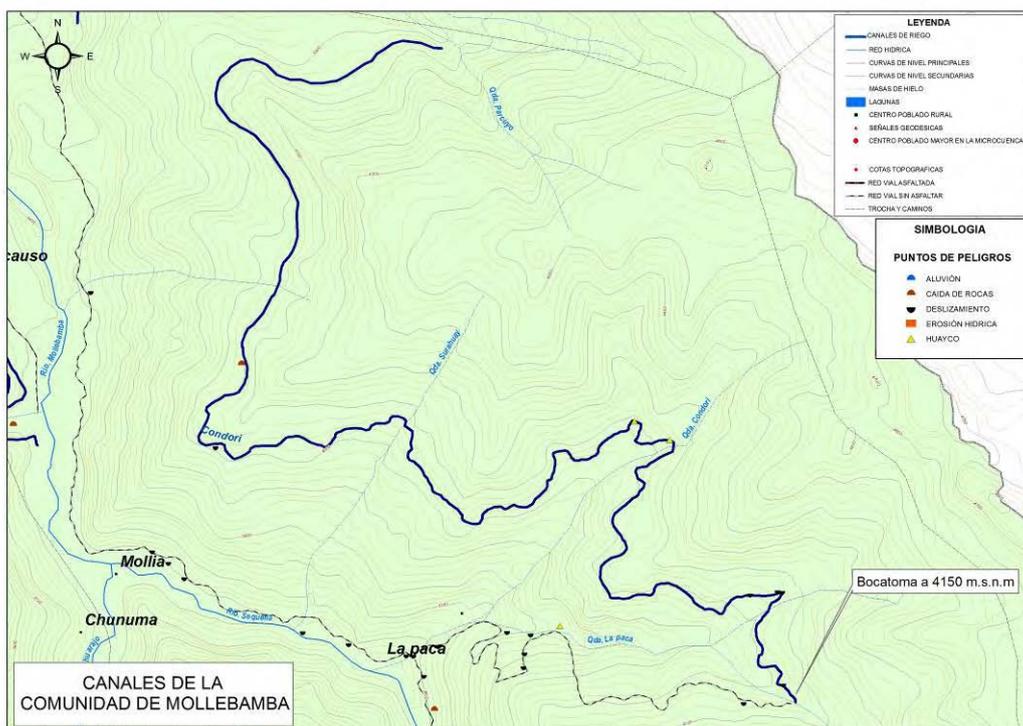
Figura 8.60  
Canal Condori

El alto grado de deterioro denota problemas en la técnica constructiva y/o falta de mantenimiento.

A lo largo del recorrido del canal se observa estabilidad en la mayor parte, presentando solo puntos focales que ponen en riesgo la infraestructura. Se identificó puntos vulnerables en las progresivas 0+150, 1+040, 1+060, variando de amplitud la afectación en los tramos, ya que van desde los 2 hasta los 10 metros, donde deslizamientos alteran y socavan el curso del canal. A partir de la progresiva 9+250 se aprecia el tramo del canal mas inestable con caída de bloques y material detrítico suelto a lo largo de unos 1500 metros que dificultan el camino y se podría inferir que en época de lluvias la zona es mucho mas vulnerable, ya que existe una gran cantidad de material suelto.

Si bien en la actualidad el canal esta protegido por encontrarse entubado, pero en un proceso mas intenso donde las variables climáticas se agudizan, podrían desencadenar eventos con mayores impactos que afectarían el canal.

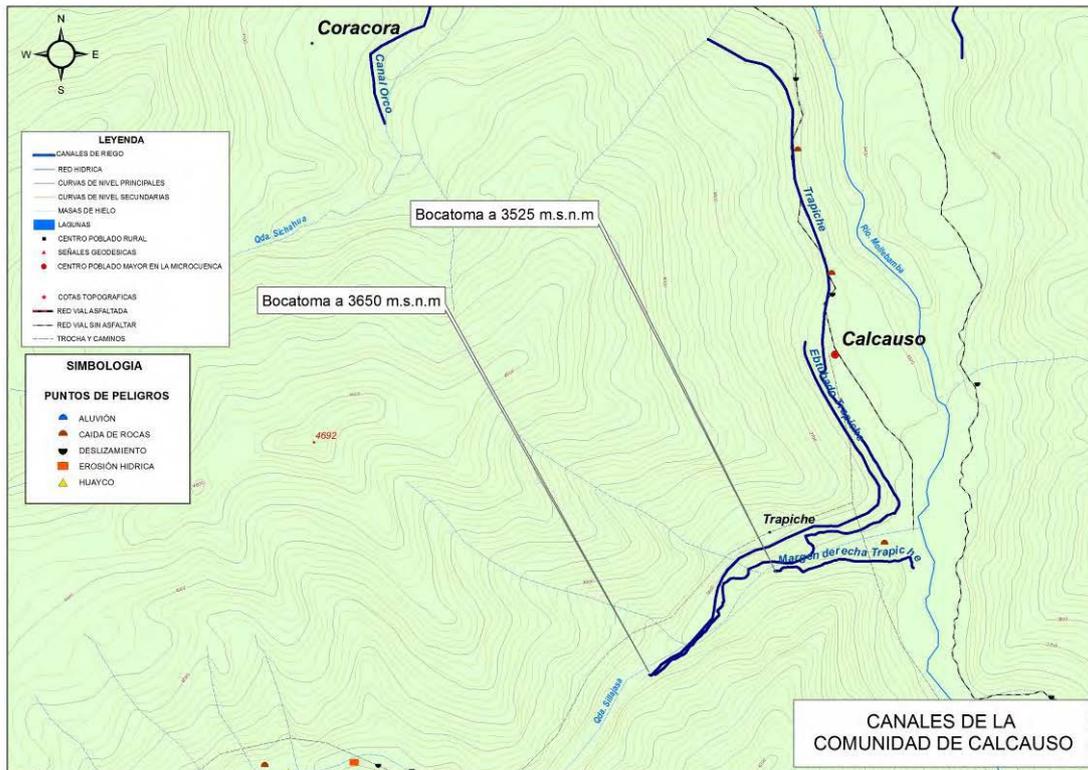
Figura 8.61  
Canal de trapiche

La vulnerabilidad del canal está en dos puntos, el primero de ellos en las bocatomas, las cuales tienen muros bajos que no podrían proteger a los canales de caudales extraordinarios. Al perderse las bocatomas se afectaría todo el sistema. El otro punto es la fragilidad y vulnerabilidad de los canales los cuales presentan fracturas y filtraciones en distintos tramos, que permite suponer deficiencias constructivas y/o falta de mantenimiento.

Este canal recorre por zonas con pendientes moderadas lo que implica pocos puntos de afectación por deslizamientos y otros eventos.

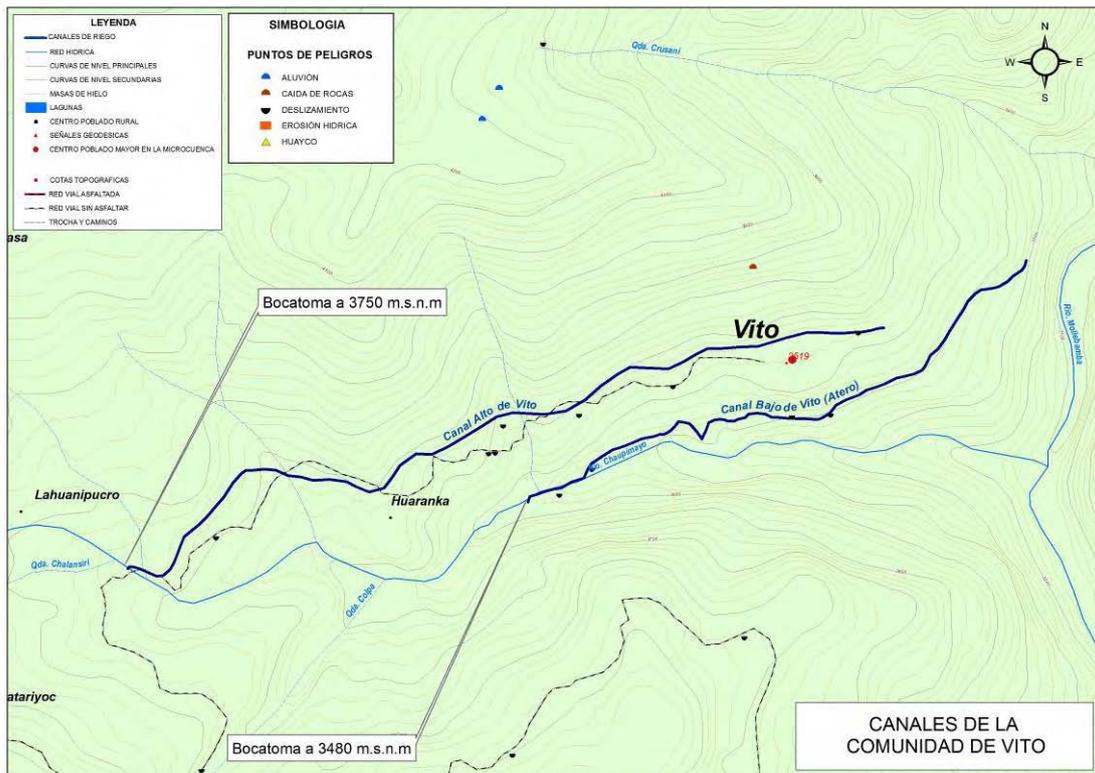
Figura 8.62  
Canal Alto De Vito, Canal Bajo de Vito (Atero)

progresiva 0+300 con implicancias de afectación sobre el canal relativamente bajas y oro deslizamiento en la progresiva 1+300 se ubica el deslizamiento mas alarmante y de mayores implicancias de daño no solo al canal si no también al centro poblado, este deslizamiento denominado Saraccata que se caracteriza por tener una pendiente de 27° a 30° con material suelto, unos 5 metros de amplitud y en pleno estado de activación que en épocas de lluvias es un sector de muy alto peligro, donde impacta directamente sobre el canal haciéndolo vulnerable a un posible colapso.

Esto implica que el canal Vito, es vulnerable primero por su mal diseño de ubicación, segundo por no considerar aspectos estructurales que limiten el impacto del deslizamiento mayor, tercero porque las condiciones de la ladera hacen difícil intervenciones de mantenimiento y de mejoras estructurales.

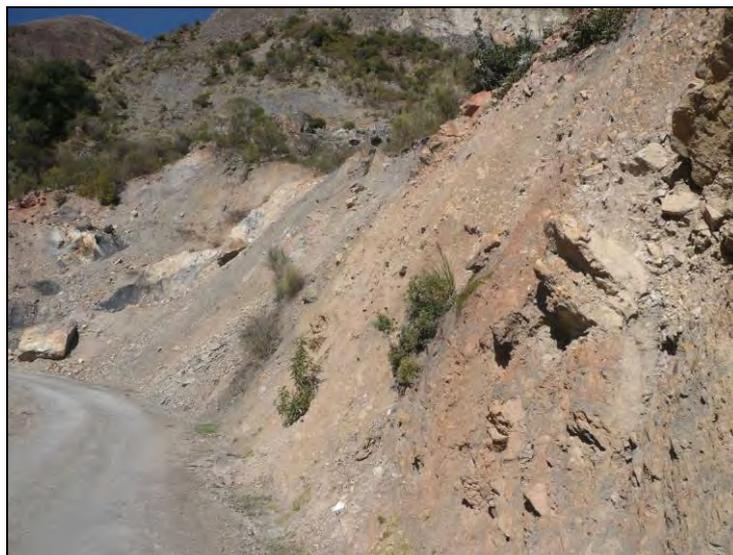
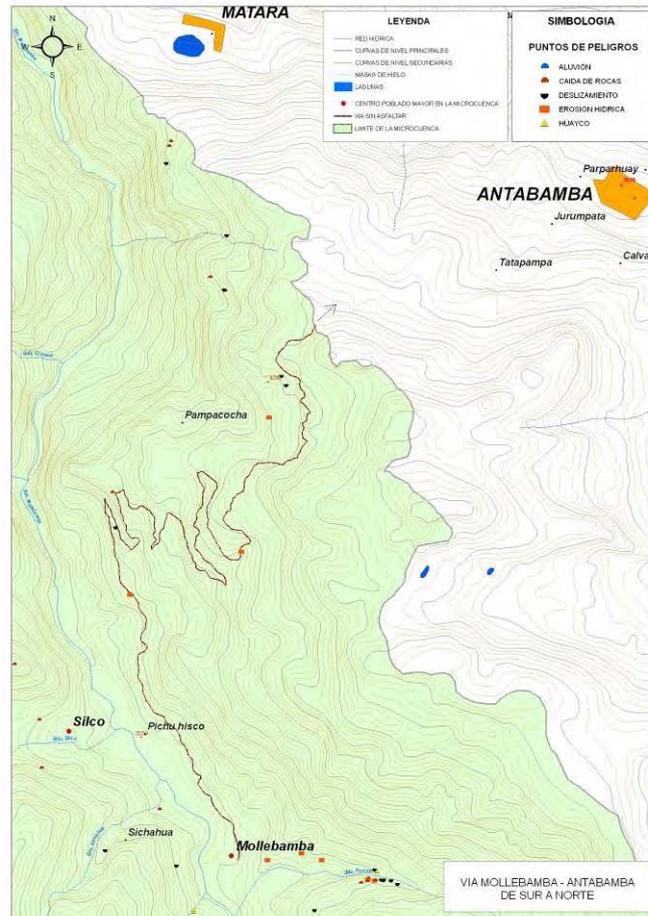
Figura 8.63  
Carretera Mollebamba – Antabamba

La vía esta afectada por factores naturales y antrópicos, naturales porque una falla regional cruza la carretera generando desplazamiento y cizallando de la roca, lo que produce material suelto que se manifiesta en caída de rocas y deslizamientos. La carretera es vulnerable porque no cuenta con medidas de seguridad que aminoren los impactos sobre ella, también se demuestra la susceptibilidad de la vía porque el diseño del trazo de la carretera favorece la caída de materiales al haberse cortado la ladera alterando el ángulo de reposo natural.

Otro factor que incrementa la vulnerabilidad de la vía es el permanente socavamiento que producen las personas que extraen materiales del talud de la vía en diversos puntos generando mayor inestabilidad, con fines de afirmar la carretera o para otras obras en distintas zonas de la microcuenca.

Considerando las características del territorio y de las dinámicas que se dan en la vía, se identificó 3 puntos de deslizamiento en las progresivas 4+700, 13+700, 13+900 con amplitudes de hasta 20 metros de afectación sobre la carretera, un punto de caída de rocas en la progresiva 5+870 y finalmente dos puntos de erosión hídrica que por saturación del suelo generando inestabilidad en los puntos 3+300 y 10+990.

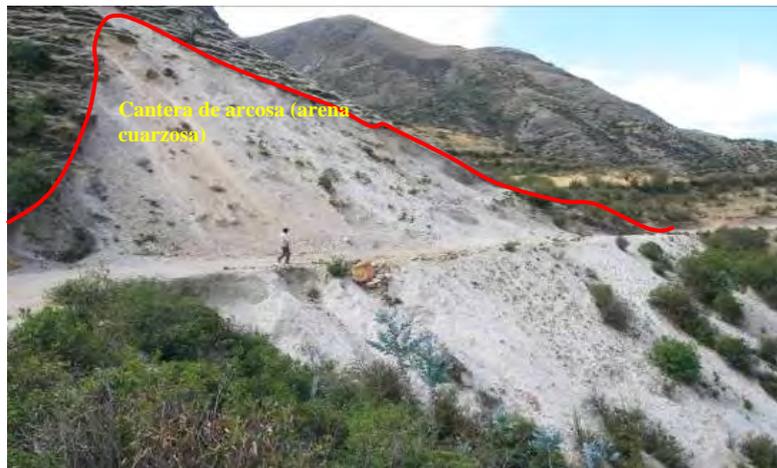
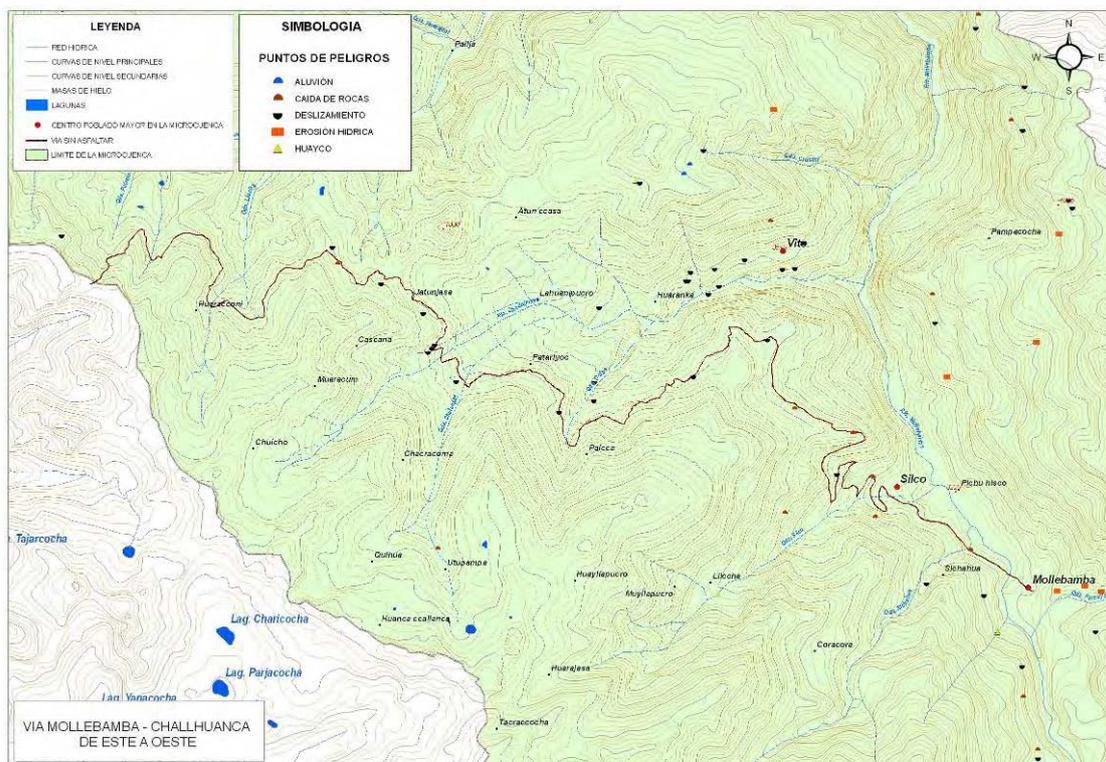
Figura 8.65  
Carretera Mollebamba – Challhuanca

Se identificaron 7 puntos importantes de caída de rocas en las siguientes progresivas 1+040, 3+470, 6+780, 6+781, 7+650, 15+780, 18+500, así como 11 puntos de deslizamiento en las progresivas 4+980, 8+800, 10+390, 13+030, 14+920, 15+730, 15+750, 15+830, 16+500, 17+400, 18+450, en su mayoría estos deslizamientos son activos producto de las malos cortes en el diseño de la carretera, pero también por el tipo de material que conforma el suelo en los tramos finales de la carretera en la microcuenca, más exactamente en los tramos que van desde las progresivas 16+500.

La vulnerabilidad de la vía está dada por el mal diseño de los cortes de carretera lo que genera la inestabilidad de los taludes, así como por las malas prácticas de la población al usar como canteras los laderas adyacentes a la vía, otro factor que aumenta su vulnerabilidad es el tipo de suelo sobre el cual esta asentada la vía desde la progresiva 4+200 hasta la línea de cumbre.

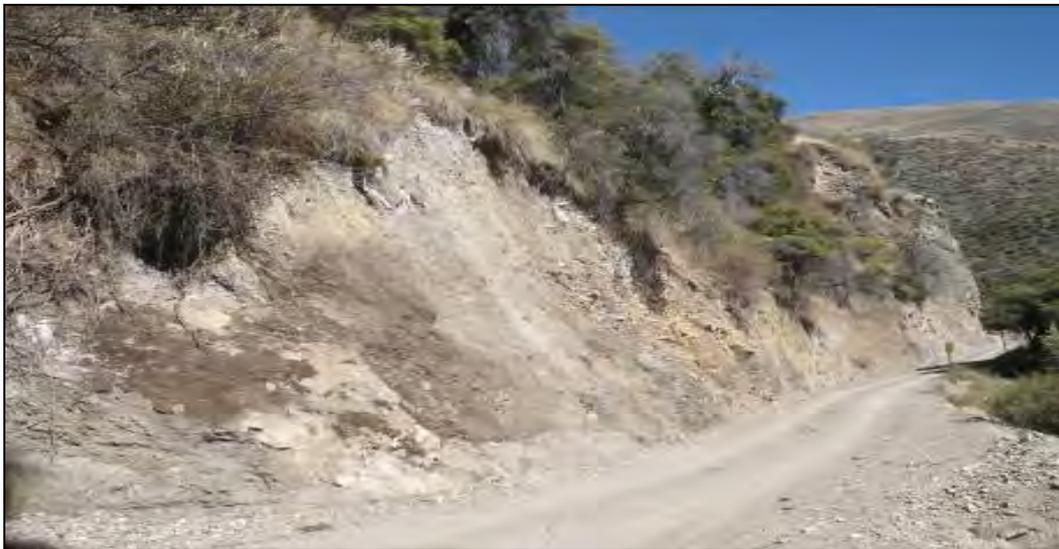
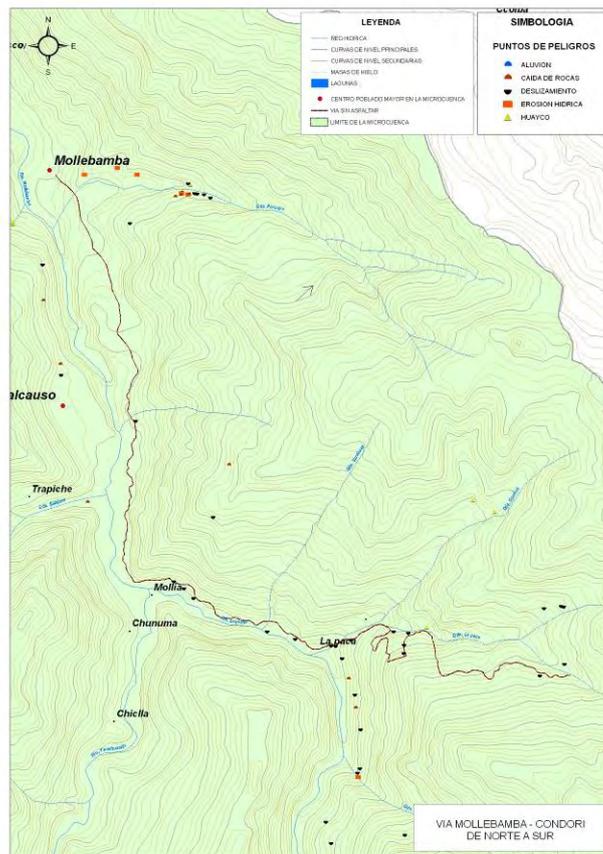
Figura 8.67  
Carretera Mollebamba – Bocatoma Canal Condori

La vía tiene un tramo recto paralelo al río, al mismo nivel de éste, desde las progresivas 4+100 a 5+000 lo que implica peligros por inundación en caso se de caudales extraordinarios.

Se han podido identificar en la carretera varios puntos de deslizamiento a los cuales está expuesta la vía, este tramo es uno de los mas susceptibles afectado por gran cantidad de agentes antrópicos, producto de actividad minera. La vulnerabilidad de la vía, se da por su ubicación y por la inexistencia de medidas de protección.

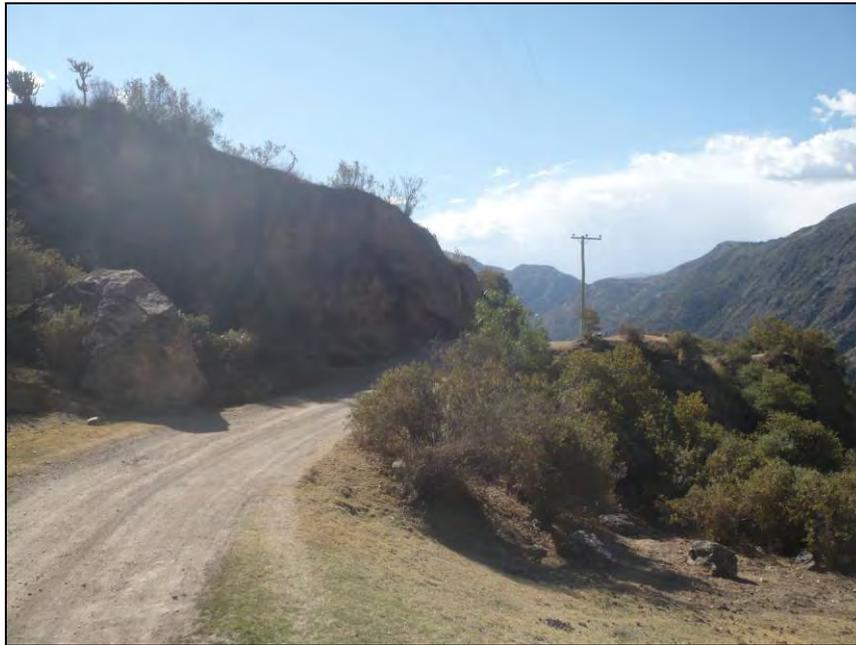
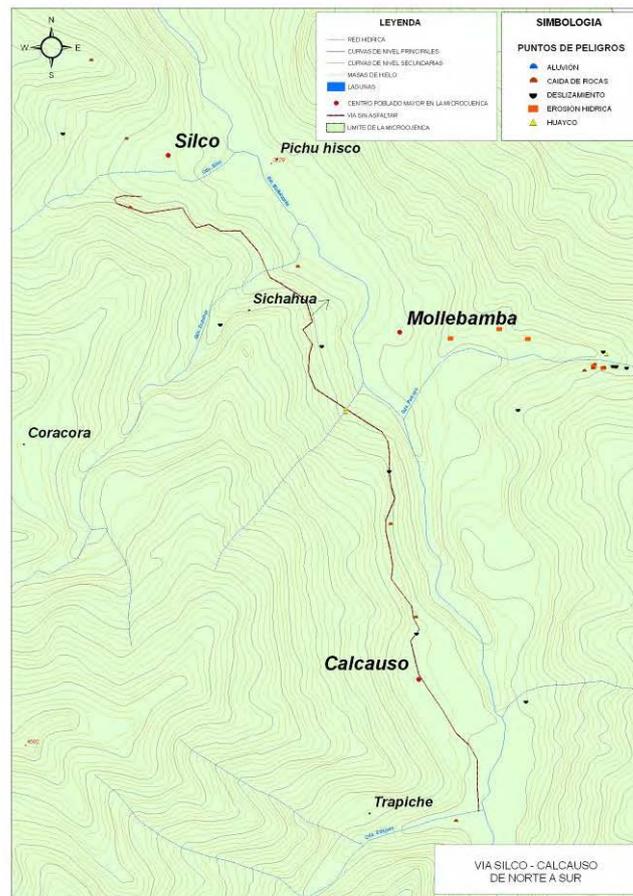
Figura 8.69  
Carretera Silco - Calcauso

Se identificaron los puntos más vulnerables de la vía debido a caída de rocas en las progresivas 0+350, 4+770 con amplitudes que van desde los 5 metros hasta los 20 metros en la carretera, deslizamientos en las progresivas 2+380, 3+600, 4+890 y dos zonas de huayco frecuentes en épocas de lluvias en las progresivas 2+290, 3+000

El mayor factor de vulnerabilidad que tiene este tramo está relacionado a la exposición en los puntos de mayor incidencia de peligro.

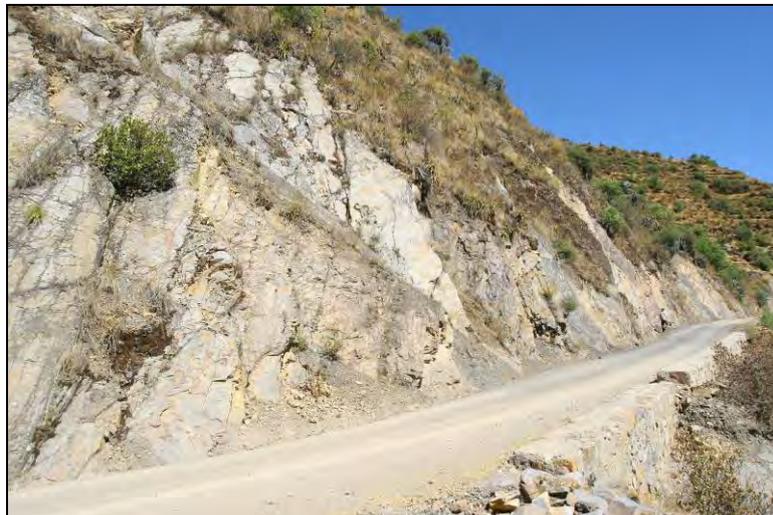
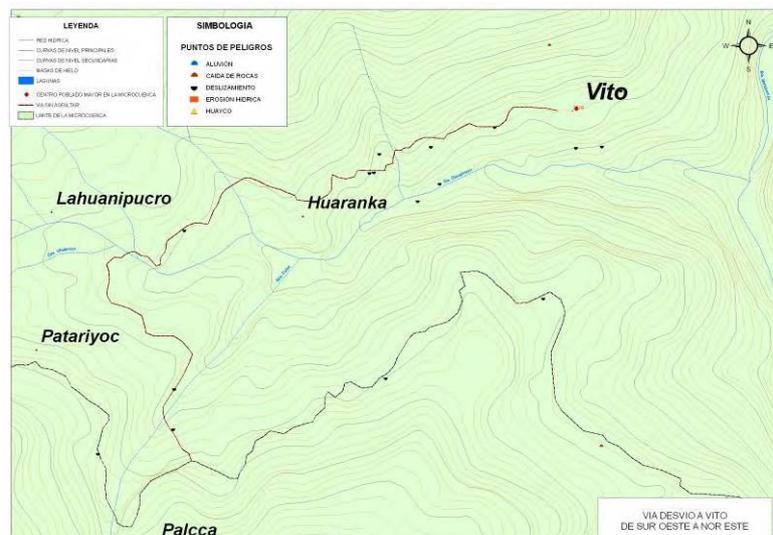
Figura 8.71  
Carretera desvío a Vito

La vía esta expuesta a procesos erosivos, en diversos puntos hay material suelto que puede caer. A ellos se suma el hecho de que en varios puntos pobladores locales extraen material al borde de la carretera, afectando la estabilidad en la zona.

Considerando las características del territorio y de las dinámicas que se realizan sobre la vía, se identificó 7 puntos de deslizamiento en las progresivas 0+230 2+300 3+780 3+800 3+880 4+280 4+700 con distinta amplitud de afectación sobre la vía que en algunos casos llegan hasta los 20 metros.

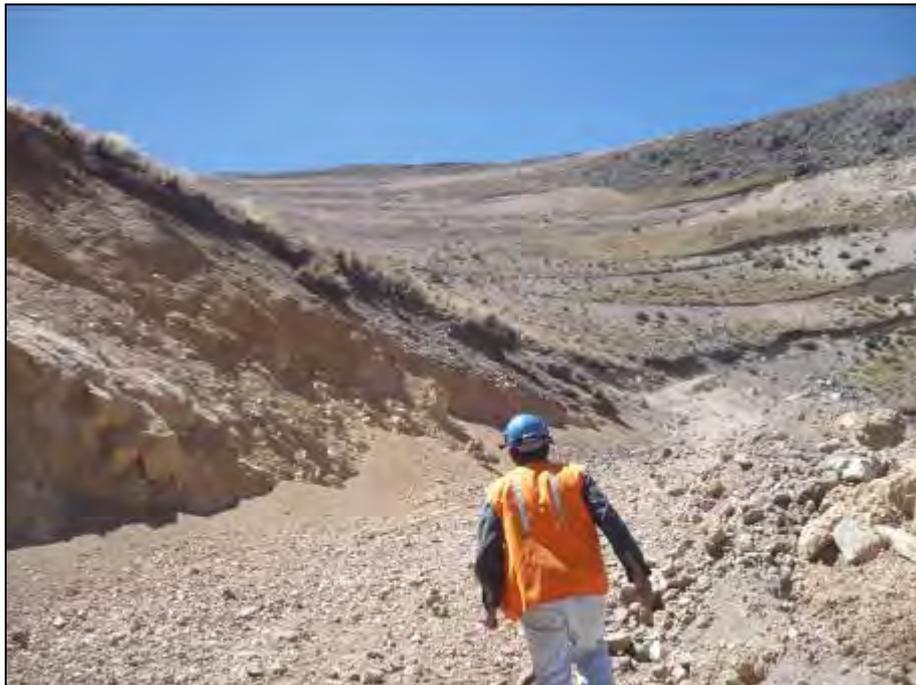
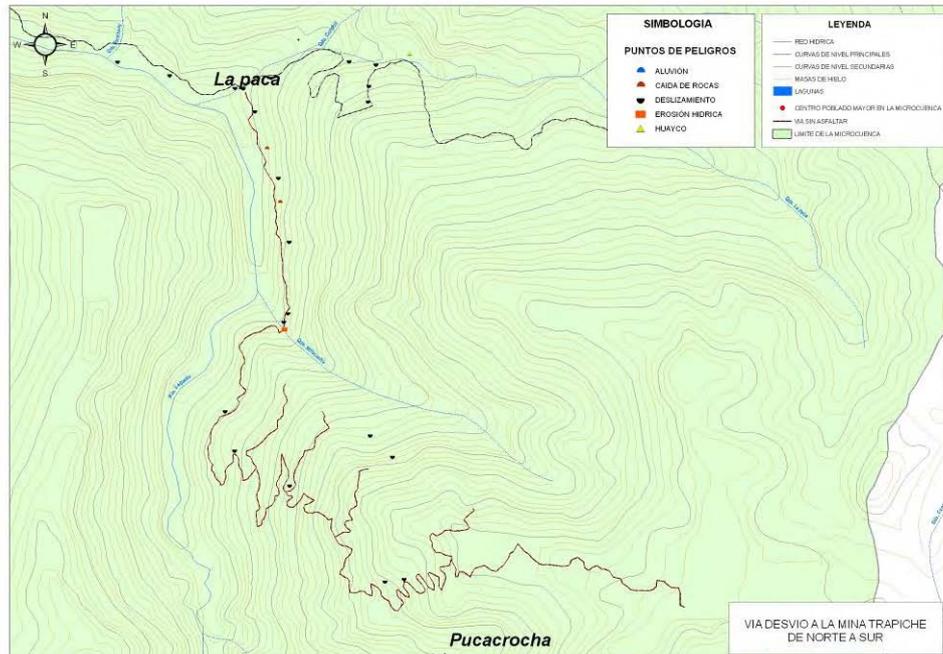
Figura 8.69  
Carretera desvío Trapiche - Mina Buenaventura

Otro agente que exagera el peligro haciendo mas vulnerable y frágil a la carretera son las explosiones y vibraciones que realiza la mina, lo que motiva mayor inestabilidad sobre distintos puntos de la vía, puntos que fueron identificados, y georreferenciados, se identificaron 11 puntos vulnerables: 0+120 0+510 0+600 1+000 1+400 1+460 1+520 2+350 3+100 4+400 5+800 6+310.

Esta es la vía más vulnerable en la microcuenca, se ha producido cortes y remoción de materiales sin considerar que se produce la inestabilidad de laderas. El mal diseño de los cortes es manifiesto. Este es un ejemplo de cómo la actividad humana con la construcción de la carretera ha generado peligros, en este caso eventos de remoción en masa, en zonas donde no los había.

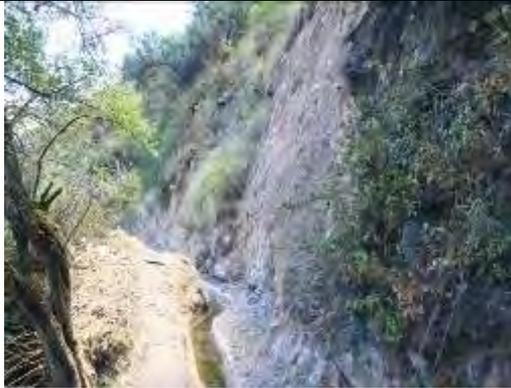
<b>PROYECTO:</b>		<b>PROGRAMA</b>	
Mantenimiento de Canal de riego “Acoycho”		Adaptación al Cambio Climático	
		<b>CÓDIGO</b>	<b>I - 01</b>
<b>1.</b>	<b>ASPECTOS GENERALES</b>		
	<b>1.1 UBICACIÓN</b>	<b>1.2 ENTIDADES INVOLUCRADAS</b>	<b>1.3 NATURALEZA DEL PROYECTO</b>
	Región	APURÍMAC	Reconstrucción de canales de riego
	Provincia	Antabamba	<b>1.4 PRIORIDAD</b>
	Distrito	Juan Espinoza y Medrano	
		GOBIERNO REGIONAL- MUNICIPALIDAD DE JUAN ESPINOZA MEDRANO – PACC - PREDES	
<b>2.</b>	<b>IDENTIFICACIÓN</b>		
	<b>2.1 DEFINICIÓN DEL PROBLEMA</b>	<b>2.2 BENEFICIARIOS</b>	
	Actualmente se pierde agua por infiltración en el canal, pero también se afecta áreas agrícolas por colapso del canal, situación que se estaría produciendo por fallas geológicas en la zona	Todos los usuarios y población en general de la comunidad de Mollebamba,

<b>3.</b>	<b>FORMULACIÓN DEL PROYECTO</b>		
	<b>3.1 DESCRIPCIÓN DEL PROYECTO</b>	<b>3.3 TIEMPO DE EJECUCIÓN</b>	
	Reconstruir zonas más afectadas del canal de riego sobre la base de adecuados estudios de geotecnia

<b>3.2 OBJETIVOS</b>		
	Reducir el riesgo de colapso del canal como producto de filtraciones y las afectaciones a terrenos adyacentes.		
<b>4.</b>	<b>ASPECTOS ECONÓMICO-FINANCIEROS</b>		
		<b>4.2 ALTERNATIVAS DE FINANCIAMIENTO</b>	
		Región Apurímac
