**ANÁLISIS HISTÓRICO DE EVENTOS CLIMÁTICOS EXTREMOS Y SUS IMPACTOS EN APURIMAC Y CUSCO Y CARACTERIZACIÓN Y EVALUACIÓN DE RIESGOS DE DESASTRES OCASIONADOS POR PELIGROS CLIMÁTICOS Y DE REMOCIÓN EN MASA EN LA MICROCUENCA MOLLEBAMBA**

**INFORME FINAL**

**MICROCUENCA MOLLEBAMBA**

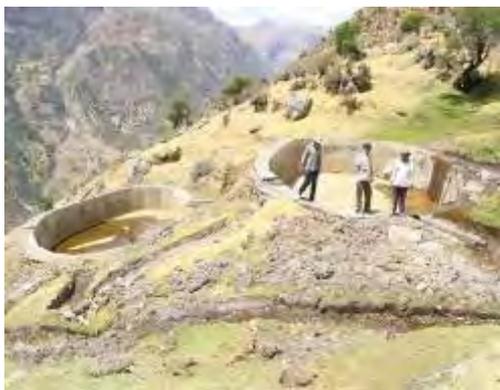
<b>PROYECTO:</b>				<b>PROGRAMA</b>			
Mantenimiento de reservorios en la comunidad de Silco.				Adaptación al Cambio Climático			
				<b>CÓDIGO</b>			
<b>1. ASPECTOS GENERALES</b>							
<b>1.1 UBICACIÓN</b>		<b>1.2 ENTIDADES INVOLUCRADAS</b>		<b>1.3 NATURALEZA DEL PROYECTO</b>			
Región	Apurímac	GOBIERNO REGIONAL- MUNICIPALIDAD DE JUAN ESPINOZA MEDRANO – PACC - PREDES		<b>1.4 PRIORIDAD</b>			
Provincia	Antabamba						
Distrito	Juan Medrano Espinoza						
<b>2. IDENTIFICACIÓN</b>							
<b>2.1 DEFINICIÓN DEL PROBLEMA</b>				<b>2.2 BENEFICIARIOS</b>			
Los reservorios de agua se ubican sobre una ladera, donde el terreno se encuentra en proceso de deslizamiento lento como consecuencia de la erosión que producen manantes de agua ubicados en la parte superior, así como por agrietamientos que afectarían la estructura.				La mayor parte de los pobladores en la comunidad de Silco.

<b>3. FORMULACIÓN DEL PROYECTO</b>							
<b>3.1 DESCRIPCIÓN DEL PROYECTO</b>				<b>3.3 TIEMPO DE EJECUCIÓN</b>			
Estabilización, mantenimiento y protección de los reservorios de agua de la comunidad de Silco.

<b>3.2 OBJETIVOS</b>							
Evitar que las estructuras de concreto colapsen y de esa forma prolongar su vida útil, haciendo los reforzamientos y la protección necesaria con este fin.							
<b>4. ASPECTOS ECONÓMICO-FINANCIEROS</b>							
<b>4.1 PRESUPUESTO ESTIMADO</b>				<b>4.2 ALTERNATIVAS DE FINANCIAMIENTO</b>			
S/.				Región Apurímac

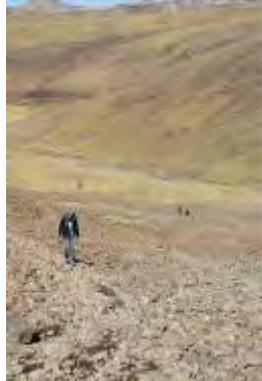
<b>PROYECTO:</b>				<b>PROGRAMA</b>			
Conservación de Pastos Naturales ante peligro de erosión por material volcánico				Adaptación al Cambio Climático			
				<b>CÓDIGO</b>			
<b>1. ASPECTOS GENERALES</b>							
<b>1.1 UBICACIÓN</b>		<b>1.2 ENTIDADES INVOLUCRADAS</b>		<b>1.3 NATURALEZA DEL PROYECTO</b>			
Región	Apurímac	GOBIERNO REGIONAL- MUNICIPALIDAD DE JUAN ESPINOZA MEDRANO – PACC - PREDES		Plan de Gestión de Riesgo Mollebamba			
Provincia	Antabamba			<b>1.4 PRIORIDAD</b>			
Distrito	Juan Espinoza Medrano						
<b>2. IDENTIFICACIÓN</b>							
<b>2.1 DEFINICIÓN DEL PROBLEMA</b>				<b>2.2 BENEFICIARIOS</b>			
El material volcánico existente en la superficie del territorio de la parte alta de la comunidad de Santa Rosa, está siendo arrastrado hacia las partes bajas de la comunidad por acción de la lluvia y el viento, ocasionando la pérdida de suelos y de pastos naturales, que sirven de alimento a los camélidos en la zona.				Comunidad de Santa Rosa

<b>3. FORMULACIÓN DEL PROYECTO</b>							
<b>3.1 DESCRIPCIÓN DEL PROYECTO</b>				<b>3.3 TIEMPO DE EJECUCIÓN</b>			
Hacer trincheras de 1 metro como mínimo en una extensión de 500 metros lineales para poder contener el avance del material volcánico.

<b>3.2 OBJETIVOS</b>							
Preservar las áreas de pastoreo ante la dispersión de roca volcánica.							
<b>4. ASPECTOS ECONÓMICO-FINANCIEROS</b>							
<b>4.1 PRESUPUESTO ESTIMADO</b>				<b>4.2 ALTERNATIVAS DE FINANCIAMIENTO</b>			
S/.				Región Apurímac

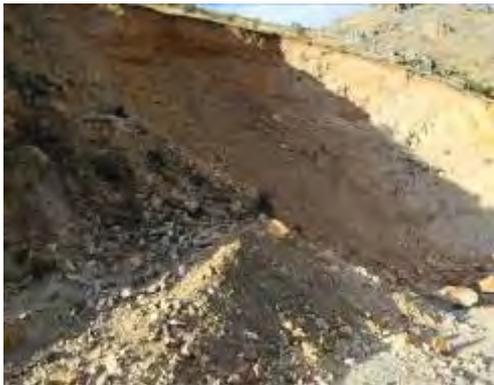
<b>PROYECTO:</b>				<b>PROGRAMA</b>			
Mejoramiento de la seguridad física de infraestructura vial afectada por Procesos de Remoción en Masa				Adaptación Al Cambio Climático			
				<b>CÓDIGO</b>			
<b>1. ASPECTOS GENERALES</b>							
<b>1.1 UBICACIÓN</b>		<b>1.2 ENTIDADES INVOLUCRADAS</b>			<b>1.3 NATURALEZA DEL PROYECTO</b>		
Región	Apurímac	GOBIERNO REGIONAL-MUNICIPALIDAD DE JUAN ESPINOZA MEDRANO – PACC - PREDES			Plan de Gestión de Riesgo Mollebamba		
Provincia	Antabamba						
Distrito	Juan Espinoza Medrano						
<b>1.4 PRIORIDAD</b>							
<b>2. IDENTIFICACIÓN</b>							
<b>2.1 DEFINICIÓN DEL PROBLEMA</b>				<b>2.2 BENEFICIARIOS</b>			
Dentro de la microcuenca existen puntos identificados como deslizamientos, desprendimientos de rocas, derrumbes, etc., debido a intensa actividad geodinámica que se han acelerado por al haber cortado las laderas deleznable para construir carreteras sin haberle compensado con las necesarias obras de estabilización. Además la situación se ha agravado por actividades humanas, como explotación de canteras informales con cortes de taludes que se puede ver en diversos tramos de las carreteras: Mollebamba – Challhuanca, Mollebamba - Antabamba y Mollebamba – Calcauso, lo cual está desestabilizando los taludes, lavando y arrastrando materiales hacia la carretera, con el consiguiente bloqueo y destrucción de la misma, situación que se hace más crítica en la temporada de lluvias.				Población de Mollebamba, Silco, Vito, Calcauso

<b>3. FORMULACIÓN DEL PROYECTO</b>							
<b>3.1 DESCRIPCIÓN DEL PROYECTO</b>				<b>3.3 TIEMPO DE EJECUCIÓN</b>			
El proyecto comprende la estabilización de laderas y taludes mediante una combinación de medidas: forestación, construcción de pircas secas, construcción de gaviones, control de cárcavas, muros de contención, construcción de cunetas y alcantarillas para el drenaje de aguas pluviales. Prohibición de actividades extractivas en laderas y taludes de las carreteras.

<b>3.2 OBJETIVOS</b>							
Reducir la vulnerabilidad de las vías dotándolas de mecanismos de protección y seguridad ante la intensiva erosión, derrumbes, bloqueos y cortes de vías que se producen con mucha frecuencia, incrementados por actividades extractivas de los taludes y laderas.							
<b>4. ASPECTOS ECONÓMICO-FINANCIEROS</b>							
<b>4.1 PRESUPUESTO ESTIMADO</b>				<b>4.2 ALTERNATIVAS DE FINANCIAMIENTO</b>

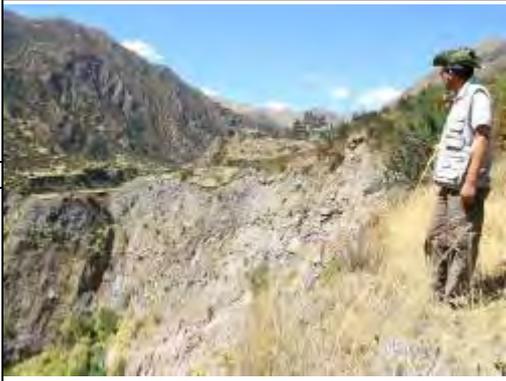
<b>PROYECTO:</b>				<b>PROGRAMA</b>			
Muros de defensa ribereña en Calcauso y Mollebamba				Plan de Gestión de Riesgo Mollebamba			
				<b>CÓDIGO</b>			
<b>1. ASPECTOS GENERALES</b>							
<b>1.1 UBICACIÓN</b>		<b>1.2 ENTIDADES INVOLUCRADAS</b>		<b>1.3 NATURALEZA DEL PROYECTO</b>			
Región	Apurímac	GOBIERNO REGIONAL- MUNICIPALIDAD DE JUAN ESPINOZA MEDRANO – PACC - PREDES		Adaptación Al Cambio Climático			
Provincia	Antabamba			<b>1.4 PRIORIDAD</b>			
Distrito	Juan Espinoza Medrano						
<b>2. IDENTIFICACIÓN</b>							
<b>2.1 DEFINICIÓN DEL PROBLEMA</b>				<b>2.2 BENEFICIARIOS</b>			
<p>En la comunidad de Calcauso existen terrazas a orillas del río Mollebamba, cuyos taludes son socavados por el caudal del río en tiempo de lluvias, produciéndose el colapso de taludes. Estas terrazas son de uso agrícola, en la margen izquierda corresponden a Calcauso, además existe un colegio a una distancia de 500 metros del borde del cauce, el cual podría ser afectado en caso que la erosión y colapso de riberas no se pueda controlar. En la margen derecha el mismo problema tiene la comunidad de Mollebamba.</p>				Población de Calcauso.

<b>3. FORMULACIÓN DEL PROYECTO</b>							
<b>3.1 DESCRIPCIÓN DEL PROYECTO</b>				<b>3.3 TIEMPO DE EJECUCIÓN</b>			
<p>Hacer un enrocado en la parte baja, aprovechando los bolones existentes en la parte baja para contener la erosión y socavamiento de taludes.</p>

<b>3.2 OBJETIVOS</b>							
<p>Contener la pérdida de terrenos agrícolas e infraestructura ubicada sobre las terrazas.</p>							
<b>4. ASPECTOS ECONÓMICO-FINANCIEROS</b>							
<b>4.1 PRESUPUESTO ESTIMADO</b>				<b>4.2 ALTERNATIVAS DE FINANCIAMIENTO</b>			
S/.				Región Apurímac

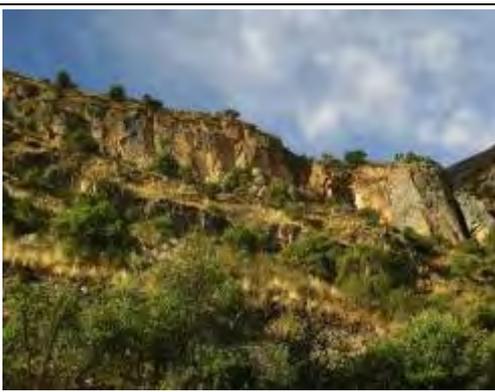
<b>PROYECTO:</b>				<b>PROGRAMA</b>			
Remoción de bloques peligrosos que podrían caer afectando infraestructura vial y de riego y limpieza de escombros.				Adaptación al Cambio Climático			
				<b>CÓDIGO</b>			
<b>1. ASPECTOS GENERALES</b>							
<b>1.1 UBICACIÓN</b>		<b>1.2 ENTIDADES INVOLUCRADAS</b>			<b>1.3 NATURALEZA DEL PROYECTO</b>		
Región	Apurímac	GOBIERNO REGIONAL-MUNICIPALIDAD DE JUAN ESPINOZA MEDRANO – PACC – PREDES			Plan de Gestión de Riesgo Mollebamba		
Provincia	Antabamba				<b>1.4 PRIORIDAD</b>		
Distrito	Juan Espinoza Medrano						
<b>2. IDENTIFICACIÓN</b>							
<b>2.1 DEFINICIÓN DEL PROBLEMA</b>					<b>2.2 BENEFICIARIOS</b>		
<p>En la microcuenca, existen distintos puntos de caída de bloques de roca que afectan la infraestructura vial y de riego, estos materiales se caracterizan por ser material suelto fracturado.</p>					<p>Población de Mollebamba, Silco, Vito, Calcauso</p>

<b>3. FORMULACIÓN DEL PROYECTO</b>							
<b>3.1 DESCRIPCIÓN DEL PROYECTO</b>				<b>3.3 TIEMPO DE EJECUCIÓN</b>			
<p>Remover y realizar limpieza en las partes donde ya existe material fracturado, ya que son potencialmente peligrosos.</p>

<b>3.2 OBJETIVOS</b>							
<p>Evitar que algún tramo de las carreteras y/o canales sean bloqueados por rocas de gran tamaño.</p>							
<b>4. ASPECTOS ECONÓMICO-FINANCIEROS</b>							
<b>4.1 PRESUPUESTO ESTIMADO</b>				<b>4.2 ALTERNATIVAS DE FINANCIAMIENTO</b>			
S/.				Región Apurímac

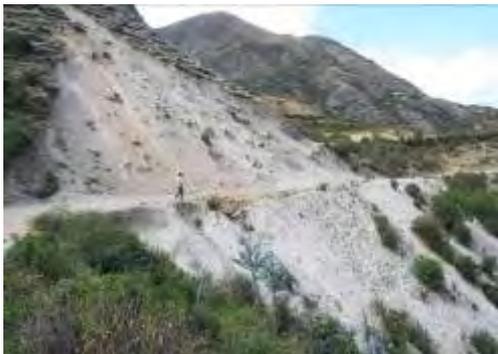
<b>PROYECTO:</b>				<b>PROGRAMA</b>			
Mejoramiento de la seguridad física en vías que unen las comunidades.				Adaptación Al Cambio Climático			
				<b>CÓDIGO</b>			
<b>1. ASPECTOS GENERALES</b>							
<b>1.1 UBICACIÓN</b>		<b>1.2 ENTIDADES INVOLUCRADAS</b>		<b>1.3 NATURALEZA DEL PROYECTO</b>		<b>1.4 PRIORIDAD</b>	
Región	Apurímac	GOBIERNO REGIONAL- MUNICIPALIDAD DE JUAN ESPINOZA MEDRANO – PACC - PREDES		Plan de Gestión de Riesgo Mollebamba			
Provincia	Antabamba						
Distrito	Juan Espinoza Medrano						
<b>2. IDENTIFICACIÓN</b>							
<b>2.1 DEFINICIÓN DEL PROBLEMA</b>				<b>2.2 BENEFICIARIOS</b>			
En la microcuenca se identificaron deslizamiento propios de las condiciones geológicas- geomorfológicas y topográficas, un ejemplo de esto es el deslizamiento que se ubica en la carretera hacia la comunidad de Vito que tiene una longitud de 200 metros lineales que en época de lluvias ocasiona el bloqueo y limita el acceso y la comunicación entre las comunidades. Otros puntos de las vías que interconectan las comunidades también están afectadas por procesos de remoción en masa, como la vía Silco-Calcauso, desvío a Vito, desvío Trapiche-Mina Buenaventura (como indica el punto 6.1.3 del presente Estudio)				Población de Mollebamba, Silco, Vito, Calcauso

<b>3. FORMULACIÓN DEL PROYECTO</b>							
<b>3.1 DESCRIPCIÓN DEL PROYECTO</b>				<b>3.3 TIEMPO DE EJECUCIÓN</b>			
Tratamiento de los puntos de deslizamiento específicos utilizando medidas mecánicas como construcción de pircas secas, construcción de gaviones, para contener deslizamientos, acompañados con otras medidas para estabilizar la ladera, como forestación y control de riego. Además construcción de cunetas en vías y salidas de aguas pluviales evitando que crucen las vías y las deterioren.

<b>3.2 OBJETIVOS</b>							
Mejorar la seguridad física de las vías que interconectan las comunidades.							
<b>4. ASPECTOS ECONÓMICO-FINANCIEROS</b>							
<b>4.1 PRESUPUESTO ESTIMADO</b>				<b>4.2 ALTERNATIVAS DE FINANCIAMIENTO</b>			
S/.				Región Apurímac

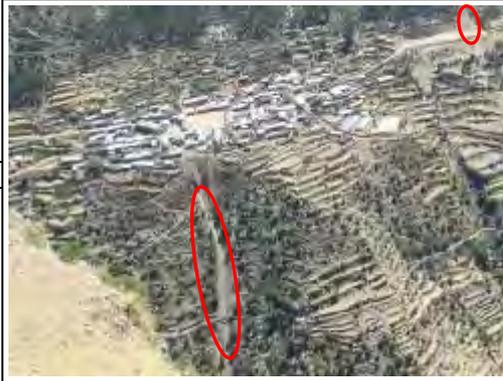
<b>PROYECTO:</b>				<b>PROGRAMA</b>			
Control de dos deslizamientos en la comunidad de Vito				Adaptación al Cambio Climático			
				<b>CÓDIGO</b>			
<b>1. ASPECTOS GENERALES</b>							
<b>1.1 UBICACIÓN</b>		<b>1.2 ENTIDADES INVOLUCRADAS</b>		<b>1.3 NATURALEZA DEL PROYECTO</b>			
Región	Apurímac	GOBIERNO REGIONAL-MUNICIPALIDAD DE JUAN ESPINOZA MEDRANO – PACC - PREDES		Plan de Gestión de Riesgo Mollebamba			
Provincia	Antabamba						
Distrito	Juan Espinoza Medrano						
				<b>1.4 PRIORIDAD</b>			
<b>2. IDENTIFICACIÓN</b>							
<b>2.1 DEFINICIÓN DEL PROBLEMA</b>				<b>2.2 BENEFICIARIOS</b>			
<p>Existen dos deslizamientos activos en Vito, que se han intensificado por factores antrópicos, los cuales afectan directamente al Canal bajo de Vito (Atero) y al canal alto, además que amenazan con afectar a una parte del centro poblado si no se los controla a tiempo. La afectación a los canales genera un ambiente de inestabilidad y alto riesgo para todo el sistema agrícola en la comunidad de Vito que se sustenta en estos dos canales.</p>				Comunidad de Vito

<b>3. FORMULACIÓN DEL PROYECTO</b>							
<b>3.1 DESCRIPCIÓN DEL PROYECTO</b>				<b>3.3 TIEMPO DE EJECUCIÓN</b>			
<p>Realizar estudios de geotecnia al detalle que permitan conocer la profundidad a la que se encuentra el material parental y determinar la consistencia del suelo, posterior a eso plantear soluciones para estabilización de ambos deslizamientos.</p>

<b>3.2 OBJETIVOS</b>							
<p>Reducir el riesgo de daños para la población de Vito y del sistema de riego agrícola que se sustenta en dos canales, afectados por dos deslizamientos.</p>							
<b>4. ASPECTOS ECONÓMICO-FINANCIEROS</b>							
<b>4.1 PRESUPUESTO ESTIMADO</b>				<b>4.2 ALTERNATIVAS DE FINANCIAMIENTO</b>			
S/.				Región Apurímac
