## Evaluación geológica post-sismo del 14 de agosto del 2016: reactivación de la falla Yanque, Arequipa

**Gabino F. Delgado, Carlos Benavente, Luis Albinez, Enoch Aguirre, Edu Taipe**

Instituto Geológico, Minero y Metalúrgico INGEMMET, Av. Canadá 1470, Lima, Perú. ([gdelgado@ingemmet.gob.pe](mailto:gdelgado@ingemmet.gob.pe))

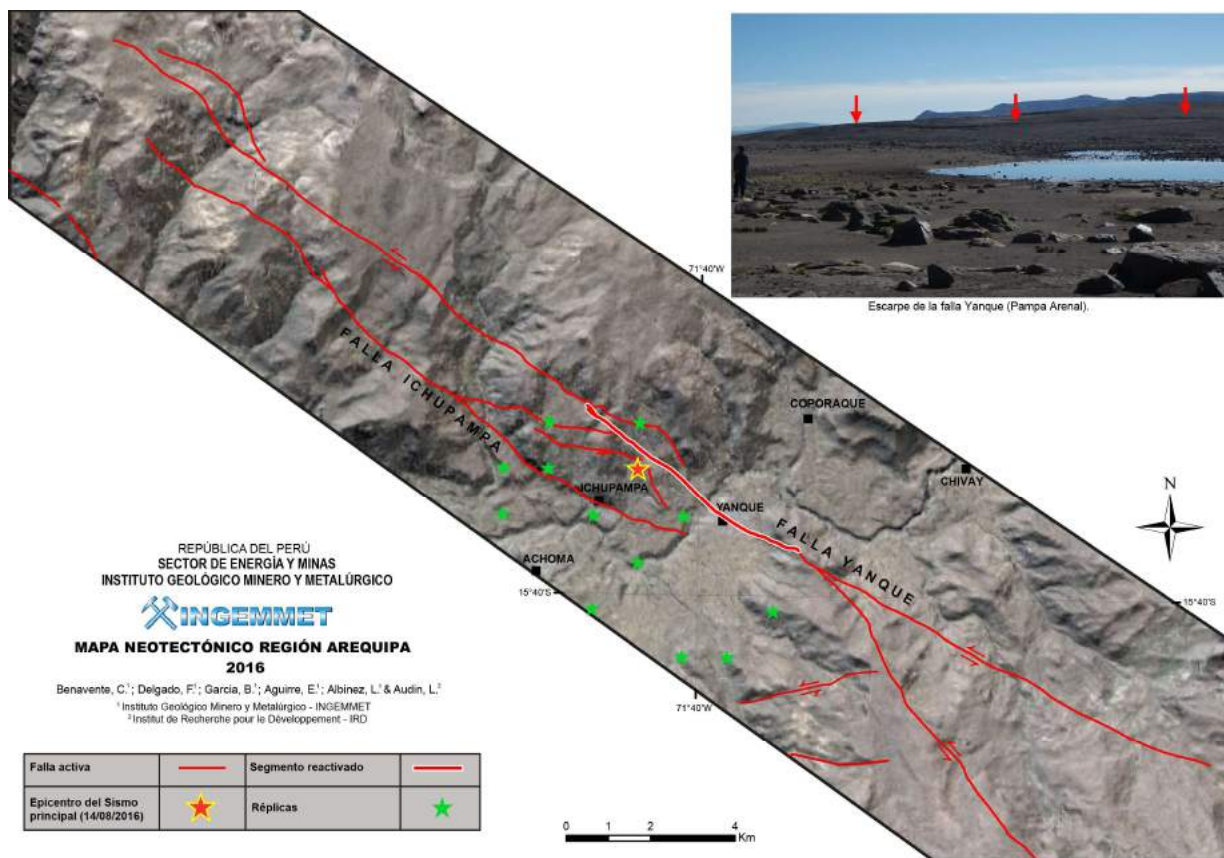
Tiene una longitud aproximada de 37 kilómetros, que al contar con varios segmentos se comporta como un sistema de fallas (Figura 5). Parte de este segmento se reactivó, generando el sismo superficial del 14 de agosto de 2016. Su dirección promedio es de N120° y al atravesar el Valle del Colca, se puede observar su continuidad en ambos márgenes del valle. Benavente et al, (2016) indican que en la margen derecha a 4800 msnm en la Pampa Arenal, se presenta un escarpe de la Falla Yanque con 2 metros de altitud que afecta depósitos volcánicos y aluviales, así mismo se observa las formaciones de sangpond, producto de la ruptura superficial de la falla. Hacia la margen izquierda se observan facetas triangulares asociadas a la falla, que presentan escarpes de hasta 50 m. Se identificaron también depósitos lacustres, aluviales, coluviales y fluvio-glaciares que se encuentran deformados por la actividad de la falla, lo que indicaría una historia de reactivaciones durante el Cuaternario y que se repite en la actualidad.

Es necesario precisar que las observaciones geológicas, nos permite indicar que esta falla es capaz de generar sismos > 6.5 Mw, debido a que se identificaron evidencias de ruptura superficial primaria; en tal sentido el sismo del 14 de agosto no es la máxima magnitud posible que la falla Yanque puede generar.

Figura 5. Falla Yanque y falla Ichupampa. La línea gruesa de color rojo con bordes blanco, es el segmento reactivado que generó el sismo del 14 de agosto.

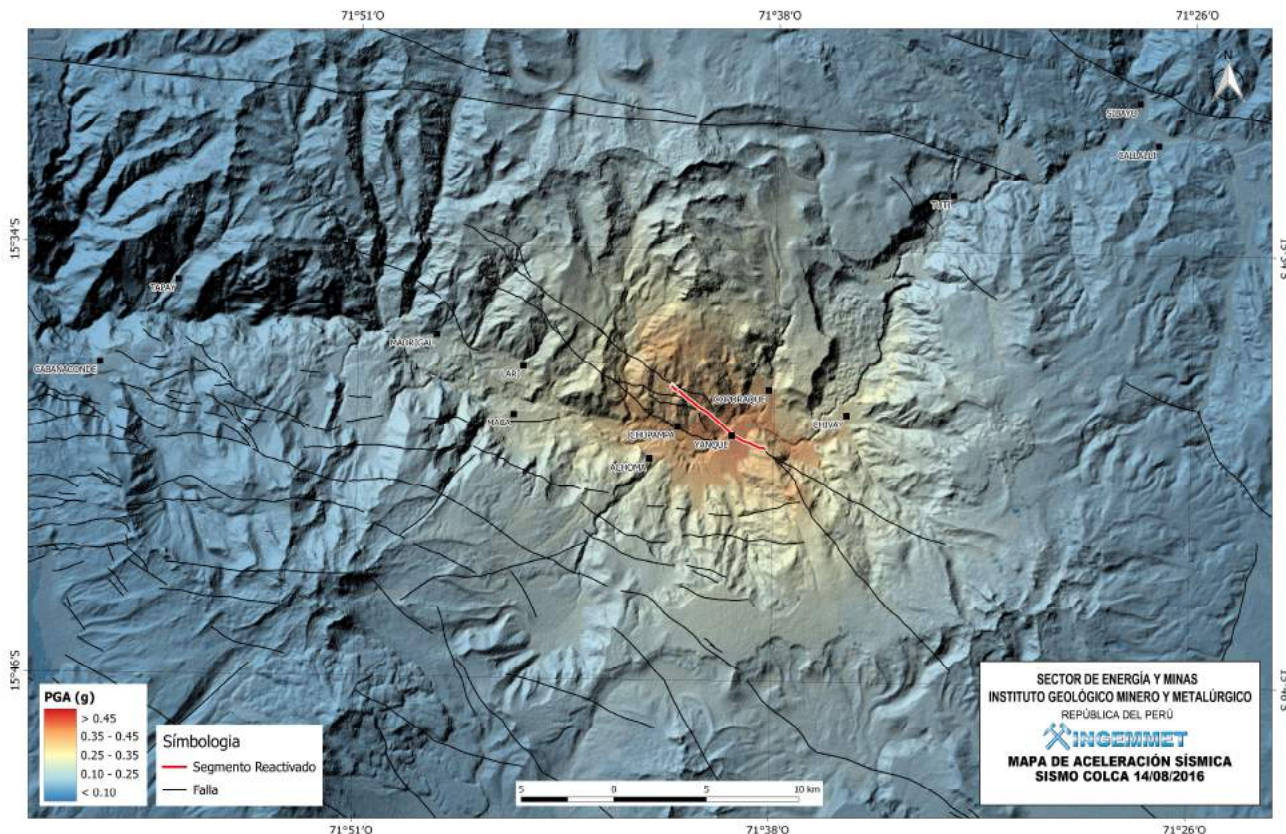
Se tomó los estudios detallados de Benavente et al, (2013, 2016 en revisión) sobre fallas geológicas, como base metodológica para generar los mapas de peligrosidad de movimientos en masa y procesos de licuefacción de suelos y/o asentamientos detonados por el sismo. Estos mapas se calcularon a partir de las interacciones entre los mapas de susceptibilidad (e.g. mapas de movimientos en masa y procesos de licuefacción de suelos) y mapas de iso-aceleraciones sísmicas en base a la magnitud que generó la reactivación de la falla Yanque el 14 de agosto del presente año (5.3 ML). La Figura 6

muestra el modelo numérico que determina el grado de peligrosidad alta, media y baja para este evento sísmico.

Figura 6. Mapa de aceleración sísmica. En línea roja se observa el segmento reactivado de la Falla Yanque que origino el sismo del 14 de agosto de 2016.

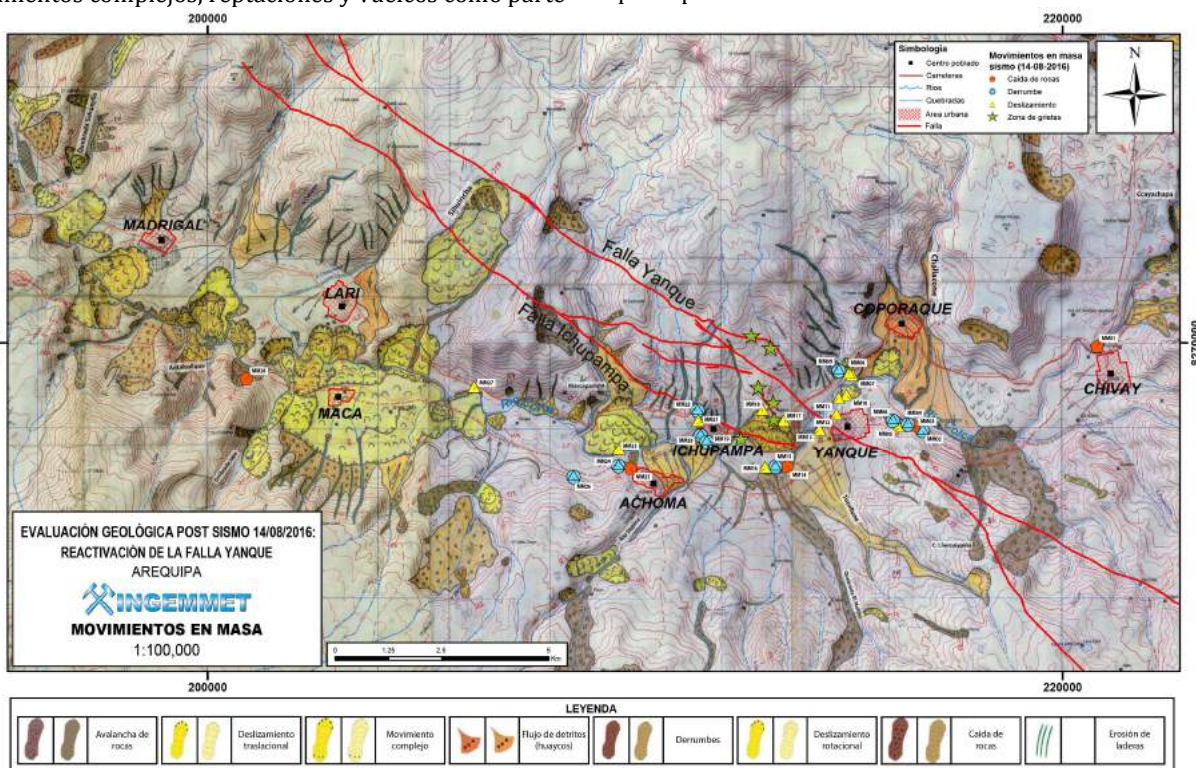
El sismo del 14 de agosto, generó procesos de movimientos en masa, muchos de ellos fueron reactivaciones de antiguos deslizamientos y avalanchas (Figura 8), los eventos que se cartografiaron fueron deslizamientos, derrumbes y caída de rocas que principalmente afectaron las vías de comunicación.

Figura 8. Mapa de inventario de movimientos en masa producidos por el sismo del 14/08/2016. (Mapa Base tomado de Zavala et al., 2008).

En la zona evaluada la mayoría de los deslizamientos observados son superficiales (Figura 8), principalmente se encuentran en cortes de carretera (ej. En la carretera Coporaque-Ichupampa-Lari y en Yanque en la margen izquierda el río Colca, entre otros). Ver Foto 1.

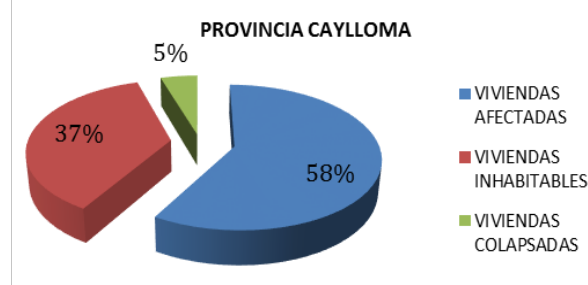
De la totalidad de viviendas empadronadas a lo largo del Valle de Colca, 2939 viviendas sufrieron daños y fueron catalogadas en tres tipos de viviendas (Indeci, 2016) [Figura 13]

**Figura 13.** Distribución de las viviendas que sufrieron daños a lo largo del Valle del Colca.

Las viviendas afectadas tienen presencia de fisuras superficiales y poco importantes en paredes, las cuales no ponen en riesgo la integridad física de las personas, por tanto pueden ser reparadas y seguir siendo habitadas. De este tipo de viviendas afectadas por el sismo del 14 de agosto se identificaron 1719 en todo el valle del Colca (Indeci, 2016).

Las viviendas inhabitables tienen grietas y/o daños de consideración en paredes y techos, por tanto no pueden ser habitadas por presentar riesgo de colapso. De este tipo de viviendas afectadas por el sismo del 14 de agosto se identificaron 1079 en todo el valle del Colca (Indeci, 2016).

Las viviendas colapsadas son aquellas cuyos techos y paredes han colapsado debido al movimiento sísmico y evidentemente no pueden ser habitadas. De este tipo de viviendas afectadas por el sismo del 14 de agosto se identificaron 141 en todo el valle del Colca (Indeci, 2016), de los cuales los distritos de Ichupampa, Yanque y Achoma, presentaron mayores viviendas colapsadas (Figuras 14 y 15).

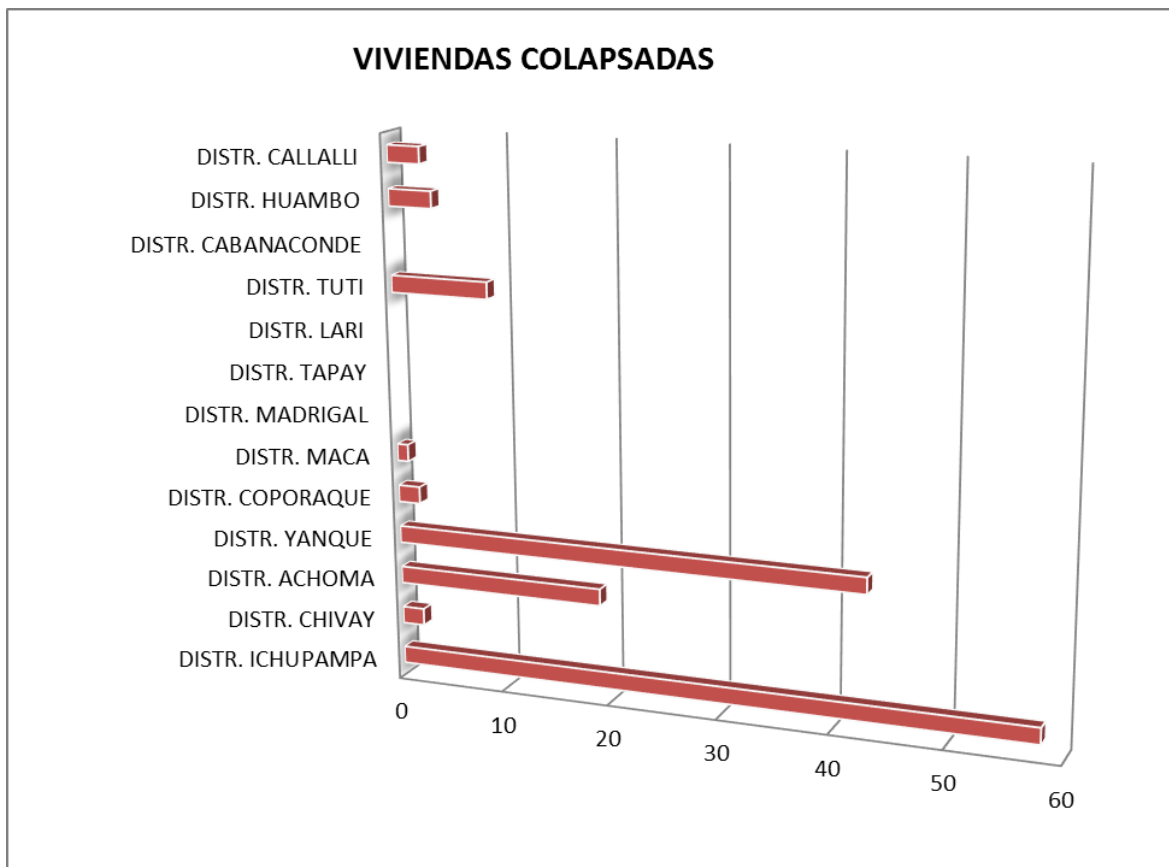
**Figura 14.** Distribución de viviendas colapsadas por distritos a lo largo del Valle del Colca, donde se observa que Ichupampa, Yanque y Achoma presentaron mayores daños.

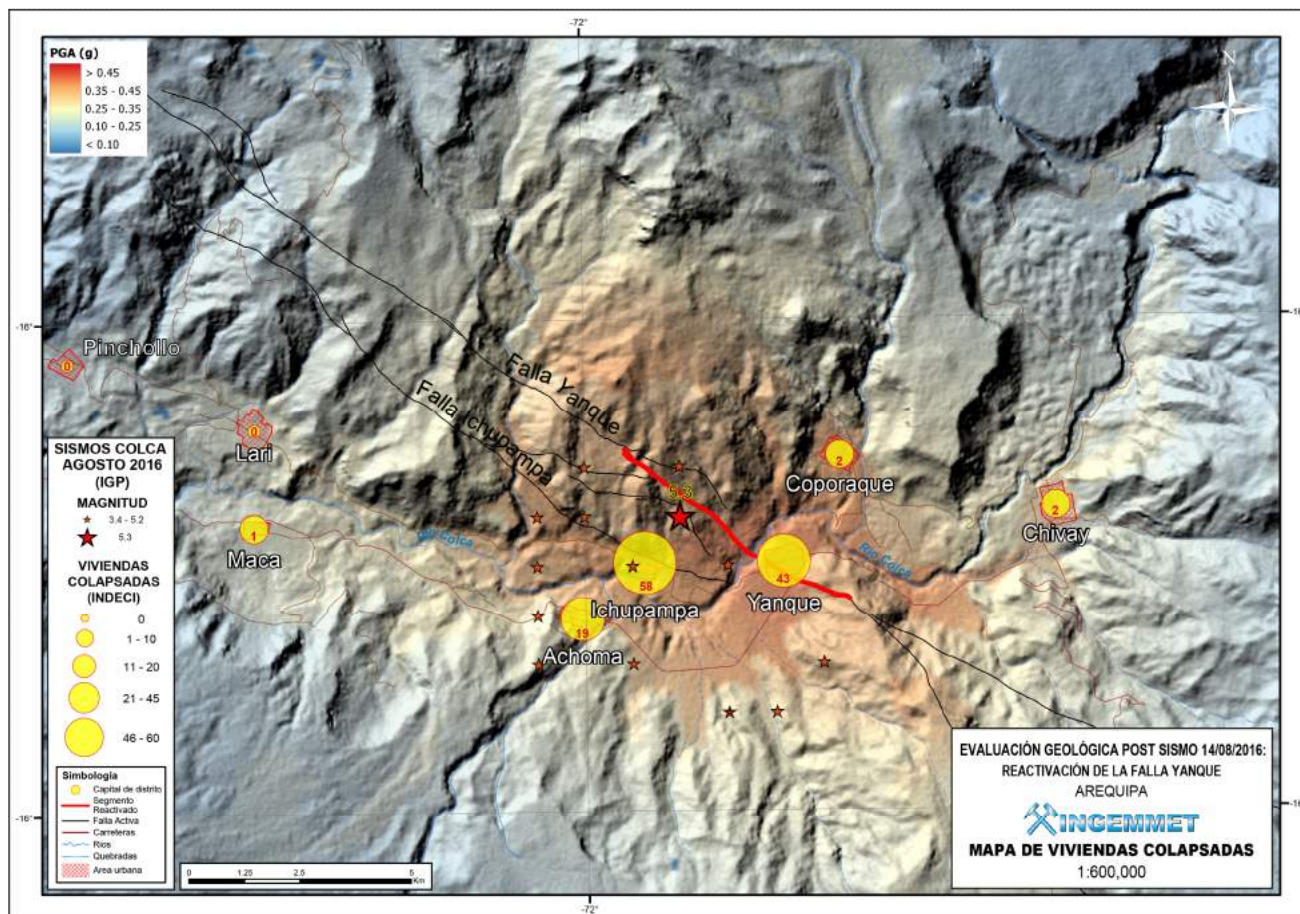
El inventario post sismo realizado por el Indeci muestra que las localidades más afectadas (> número de viviendas colapsadas) se ubican en zonas de coloración roja (aceleración alta), guardando coherencia el modelo con lo observado durante la evaluación de campo. En conclusión, las localidades de Yanque e Ichupampa, las más próximas a la falla, muestran daños mayores en

comparación con las localidades de Maca y Pinchollo, donde los daños fueron mínimos.

Figura 15. Mapa de distribución de viviendas colapsadas en el Valle del Colca, producto del sismo del 14/08/2016.
