REACTIVACIÓN DEL DESLIZAMIENTO EN EL CERRO PUCUTURA - VALLE DEL RÍO CHECRAS

Segundo Núñez J.¹, Bilberto Zavala C.¹ & Griselda Luque P.¹

(¹)Instituto Geológico, Minero y Metalúrgico – INGEMMET
E-mails: snunez@ingemmet.gob.pe, bzavala@ingemmet.gob.pe, gluque@ingemmet.gob.pe

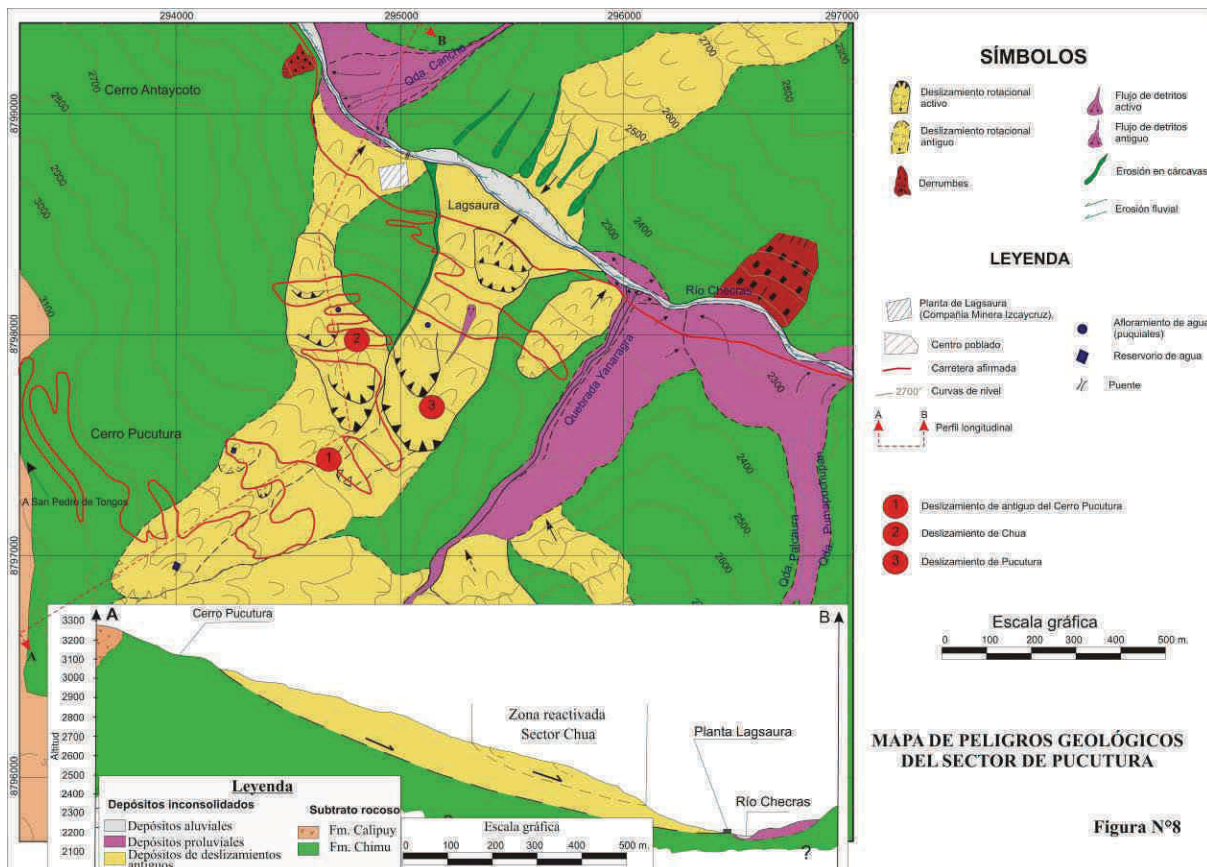
Las zonas reactivadas comprometen directa ó indirectamente a la Planta de Mineral de Lagsaura, y zonas aledañas (terrenos de cultivo, viviendas y trocha carrozable a San Pedro de Tongos). De generarse un embalse en el río Checras, puede darse el caso de un desembalse repentino no controlado, que afectaría a los centros poblados ubicados en la cuenca baja. Un desembalse rápido produciría a su vez erosión en ambas márgenes del río, reactivando otros deslizamientos y derrumbes que se ubican cuesta abajo, contribuyendo a la generación de un flujo de detritos de grandes proporciones, que causaría incalculables daños aguas abajo.

- Las reactivaciones en el cerro Pucutura, son producto del mal manejo de agua destinado para las labores agrícolas (riego por inundación ó gravedad). El agua está saturando al suelo, ocasionando la inestabilidad del terreno. Estas técnicas de riego deben eliminarse en la zona.
- De persistir el problema de la infiltración de agua es probable que en un tiempo próximo se genere un deslizamiento de gran magnitud. Esto afectaría las instalaciones de la Planta de Mineral de Lagsaura, viviendas, carretera de acceso a San Pedro de Tongos y terrenos de cultivo, también podría represar al río Checras.
