# **EVALUACIÓN DE ALTERNATIVAS DE SOLUCIÓN PARA PROBLEMAS DE INESTABILIDAD DE TALUDES EN EL CORREDOR INTEROCEÁNICO NORTE: TRAMO TARAPOTO - YURIMAGUAS**

Vladimir Amorin

Naylamp Ingenieros S.A.C., Jr. Venus 897- Cercado de Lima  
avladimir@naylampingenieros.pe, vladimiramorin@gmail.com

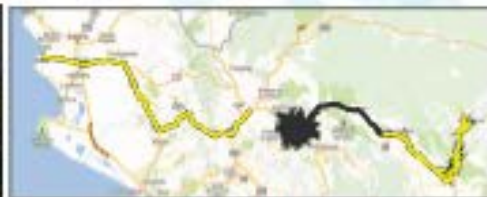
Fig. 1: Ubicación del Área de estudio.

El Corredor Interoceánico del Norte (IIRSA NORTE) el cual constituye el acceso principal a la Selva Nor-Oriental del Perú, lo que determina la gran importancia de su transitabilidad; inicia en el puerto de Paña y termina en el puerto de Yurimaguas. El tramo I: Tarapoto-Yurimaguas, presenta problemas geodinámicos, los cuales ponen en riesgo la inestabilidad de la vía y la integridad de los usuarios (Fig. 1).

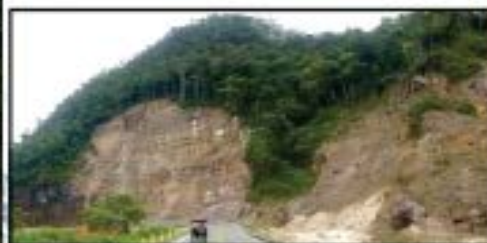
La zona inestable se ubica entre las progresivas km 14+250 al km 14+425, y corresponde a un proceso de caída de rocas (macizo rocoso muy alterado, tipo IV y III), en el talud superior (Fig. 2). El macizo rocoso presenta 3 familias principales de discontinuidades (diaclasas y planos de estratificación), la clasificación geomecánica del macizo rocoso según Bieniawski 1979, corresponde a un macizo tipo V, y se forman fallas por volteo (Fig. 3).

Fig. 2: Vista panorámica del Corredor.
